## 4号機原子炉格納容器圧力抑制室内から回収した異物に関する調査結果等について

平成 26 年 3 月 12 日  
東京電力株式会社  
福島第二原子力発電所

# 4号機 圧力抑制室内から回収した異物に関する調査結果

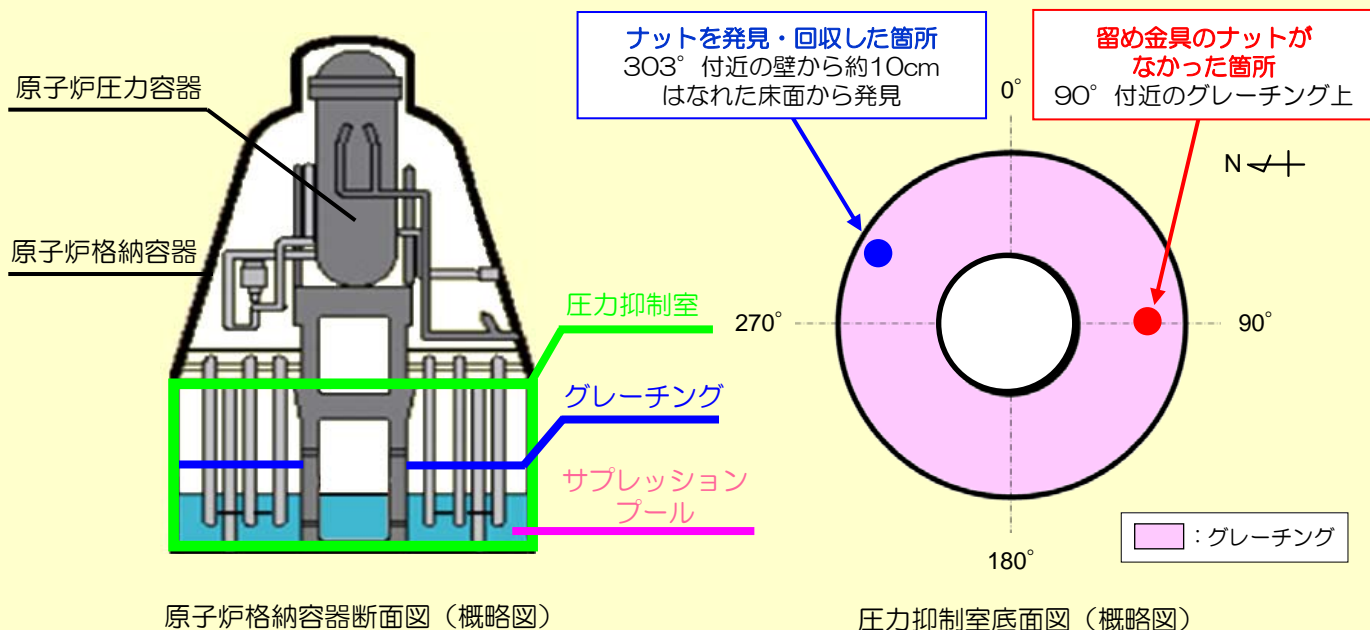
調査の結果、回収したナットは圧力抑制室内の作業床（グレーチング）を固定する留め金具のナットと推定しました。

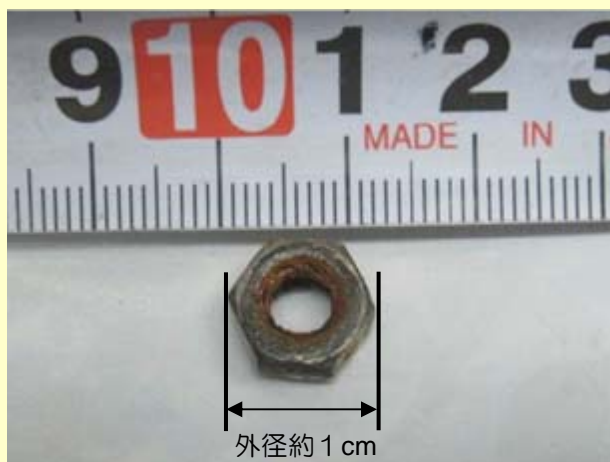
その後、異物らしきものを回収したところ、同日午後3時8分、ナット1個（外径約1cm）であることを当社として確認しました。

回収したナット（2月6日に回収）  
外径約 1 cm

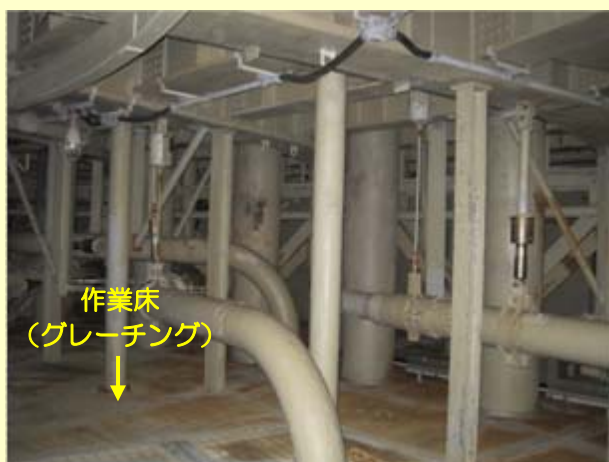
作業床  
(グレーチング)  
↓  
圧力抑制室内

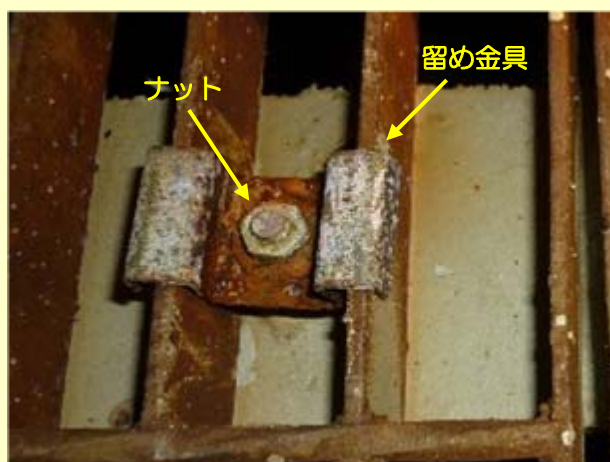
通常（ナットがある）状態の留め金具

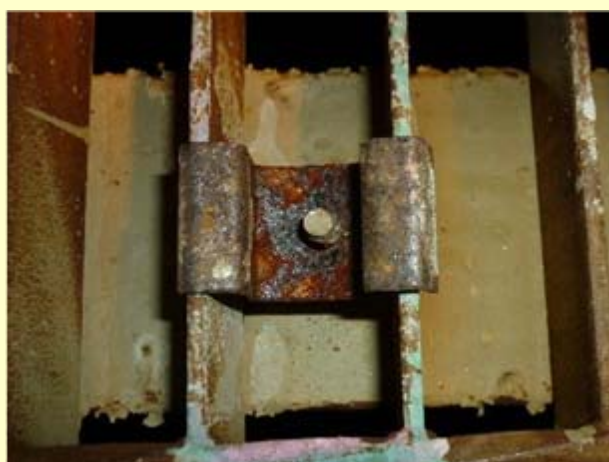
- ・圧力抑制室内の作業床（グレーチング\*<sup>1</sup>）を固定している留め金具とナット（全約500箇所）のうち、南方向（90°付近）の1箇所でナットがないこと、および他の4箇所でナットにゆるみがあったこと。
- ・回収したナットの寸法および形状が、留め金具を固定しているナットと同じであり、ナットがない留め金具のボルトに取り付けることができたこと。
- ・グレーチング上を歩行した際に、その振動によりナットがゆるむ可能性があること。
- ・回収したナットと同様のものは、グレーチングの固定以外では使用していないこと。

平成22年度の圧力抑制室内の点検作業後にグレーチングの留め金具やナットの目視点検を実施しましたが、この時に判別できなかったナットのゆるみに加え、その後実施した平成25年2月の同室内の点検作業時に、グレーチング上を歩行した際の振動でナットがゆるみ、ボルトからはずれてサブプレッションプール\*<sup>2</sup>へ落下したものと推定しました。

ナットがなかった箇所の留め金具

今後は、圧力抑制室内の点検作業を実施した場合は、点検作業終了後にグレーチングの留め金具のナットを手回しにて確認し、ゆるみがあった場合は締め付けを行うこととします。また、これらについて、手順書に反映します。
