2号機換気空調系中央制御室給気処理装置点検口からの 空気流入に関する原因と対策について

東京電力ホールディングス株式会社
福島第二原子力発電所

2号機中央制御室給気処理装置点検口からの 空気流入に関する現場概略図

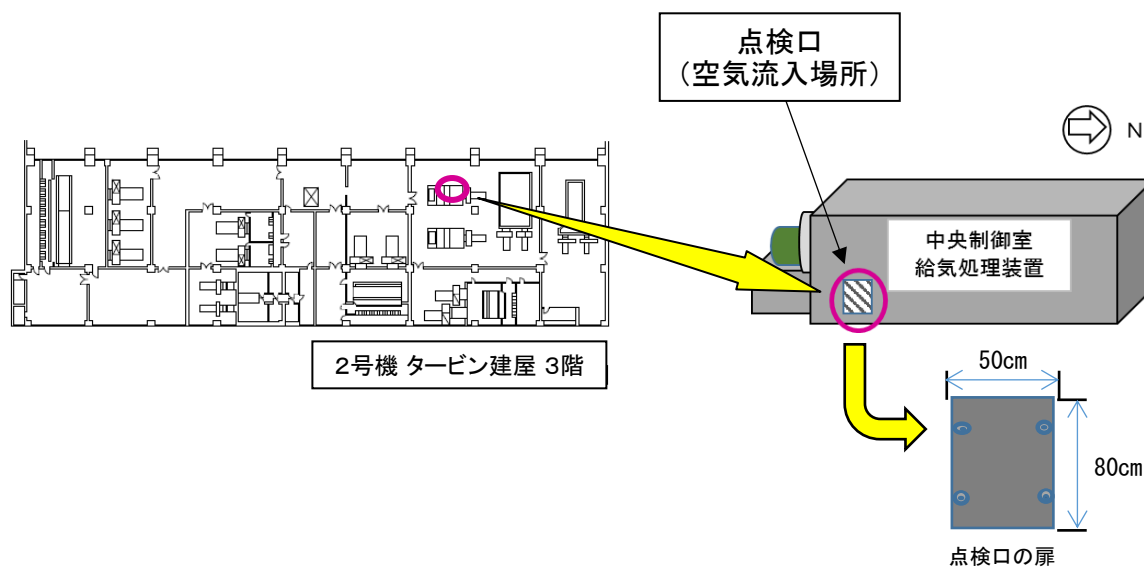
2018年2月13日午後4時42分、2号機のダクト点検^{*1}作業完了に伴い、停止していた中央制御室換気空調系^{*2}（以下、「空調系」）を当社社員が起動させたところ、中央制御室に給気する処理装置の点検口（以下、「点検口」）から同処理装置内部へ空気が流入しているような音を聞いたことから、空調系を停止し、管理区域^{*3}の空気が中央制御室（非管理区域）へ流入している可能性があることを確認しました。

同日午後3時46分、音の再現性を調査するため空調系を起動したところ、点検口付近から音が認められ、点検口内への微量な空気の流入も確認されたことから、同日午後4時20分に空調系を停止しました。

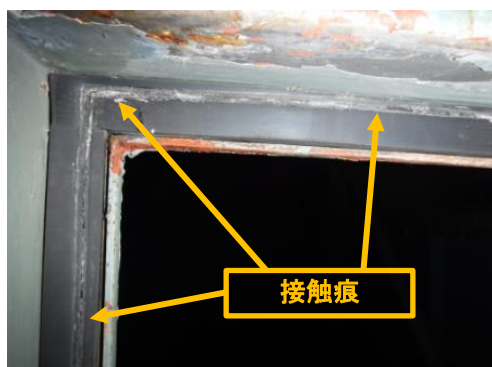
- ・パッキンと扉の接触状態を確認した結果、一部のパッキンにおいて接触痕が均一でないことを確認

空気流入がなかった箇所の接触痕（扉左上）

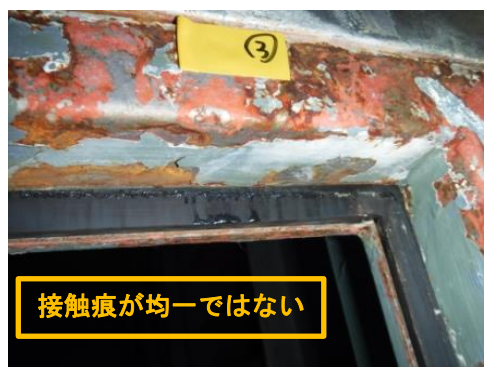
点検口の扉パッキンについて、材質はメーカ指定と同等のものだったが、仕様でスポンジ製とすべきところゴム製を選択しており、仕様の違いでつぶれにくいものだった。

点検口の締付け状態を確認した結果、扉と扉枠の高さに相違があり片締めが確認された。また、交換したパッキンと扉の接触状態を確認したところ、空気流入が確認された扉の右上付近で、接触状態が均一でない箇所が確認された。

以上の原因から、空調系を起動した際に点検口内部が負圧となり、パッキンと扉との接触状態が十分でなかった部位から点検口内への微量な空気流入に至ったものと推定しました。

空気流入が確認された箇所の接触痕（扉右上）

- ・当該点検口について、3月26日に扉のパッキンをスポンジ製に交換するとともに点検口の扉を均一に締め付け、点検口内への空気流入がないことを確認しました。
- ・交換するパッキンの仕様、点検口の扉を外した際の扉の締め付け手順、扉を復旧した後のハンドル台座の取付け状態確認について、作業要領書に反映します。

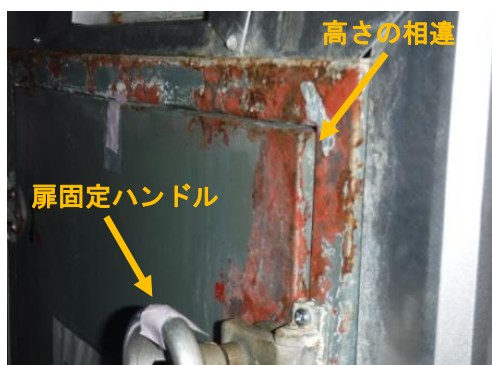
- ・点検口の扉パッキンを交換した際、つぶれにくいゴム製仕様のパッキンとしたため、扉が締め付けにくい状態だった。
- ・パッキン交換に伴い点検口の扉を取り外したが、扉の復旧に係る詳細な締付け手順が作業要領書に記載されていなかったこと、ならびに復旧後に扉を固定するハンドル台座の隙間を確認できなかったことから、扉が均一に締め付けられず片締め状態となった。

- ・点検口の扉の締付け状態を確認した結果、扉と扉枠に高さの相違があることを確認（左写真）
- ・扉を固定するハンドル台座（下側）に隙間があることを確認（右写真）

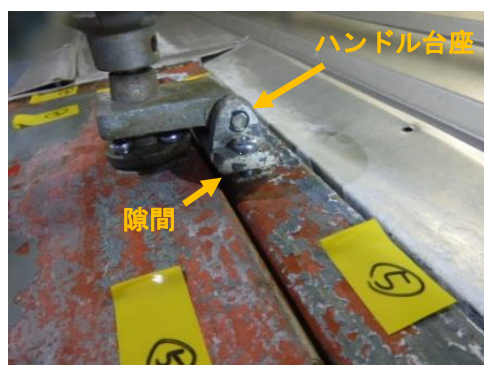
扉を固定するハンドル台座の取付け状況を確認したところ、扉右上のハンドル台座に隙間が確認された。

点検口復旧時に扉の取付け状態の確認を実施したが、扉右上のハンドル台座に隙間があることを確認できなかった。
