## 福島第二原子力発電所廃棄物処理建屋における火災発生の原因と対策について

2018年8月6日

東京電力ホールディングス株式会社  
福島第二原子力発電所

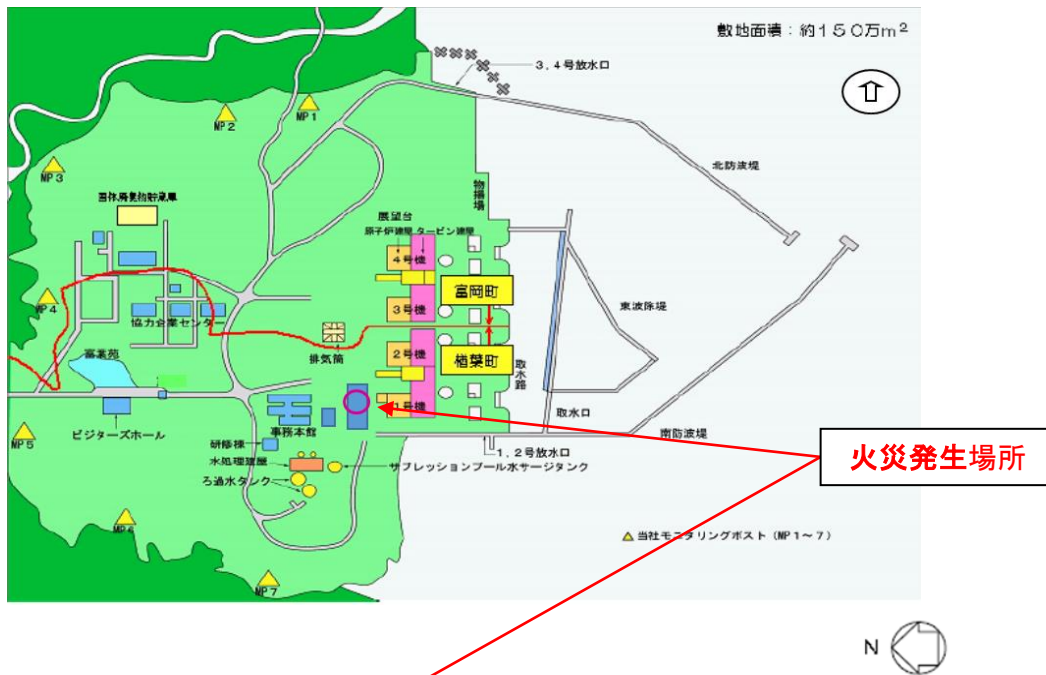
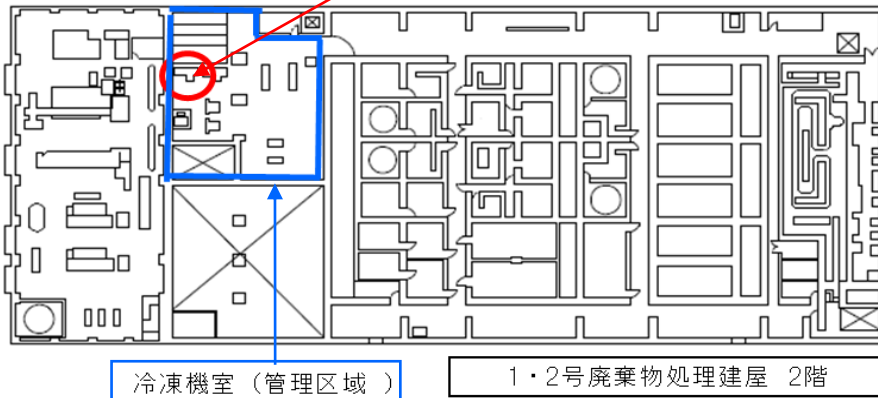
<火災発生現場概略図>

2018年2月8日 午前8時58分頃、福島第二原子力発電所構内の1・2号廃棄物処理建屋\*<sup>1</sup>において火災警報が発報し、同建屋2階冷凍機室\*<sup>2</sup>（管理区域\*<sup>3</sup>）から煙が発生していたことを協力企業作業員が確認したため、午前9時4分に初期消火を開始するとともに、午前9時10分、消防署に119番通報をしました。

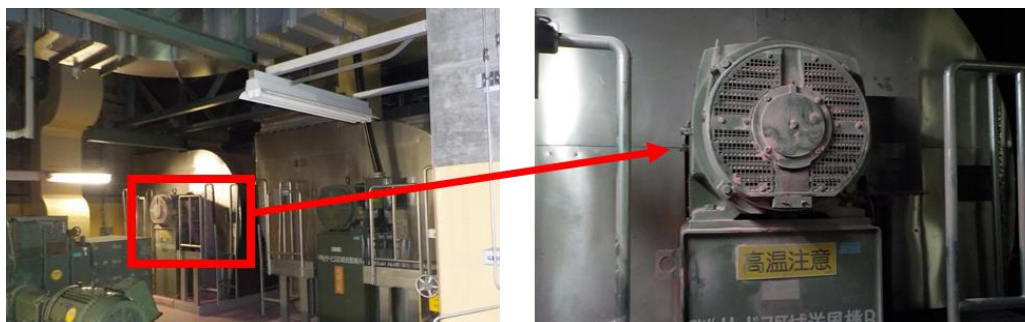
<火災発生後の現場写真>

- ・当該電動機の負荷側において、ブラケットボルト4本中3本に緩みがあり、ブラケットとフレームに隙間が生じていること。
- ・本格点検時のブラケットボルト締め付けに関する基準がなかったこと。
- ・負荷側の軸受内部に異常摩耗と、それによる軸受のがたつきがあること。
- ・軸受のがたつきにより、回転子軸が下がっていること。
- ・固定子と回転子が接触し、固定子の絶縁材が焼損していること。
- ・軸受のグリースが長期間補給されていなかったこと。

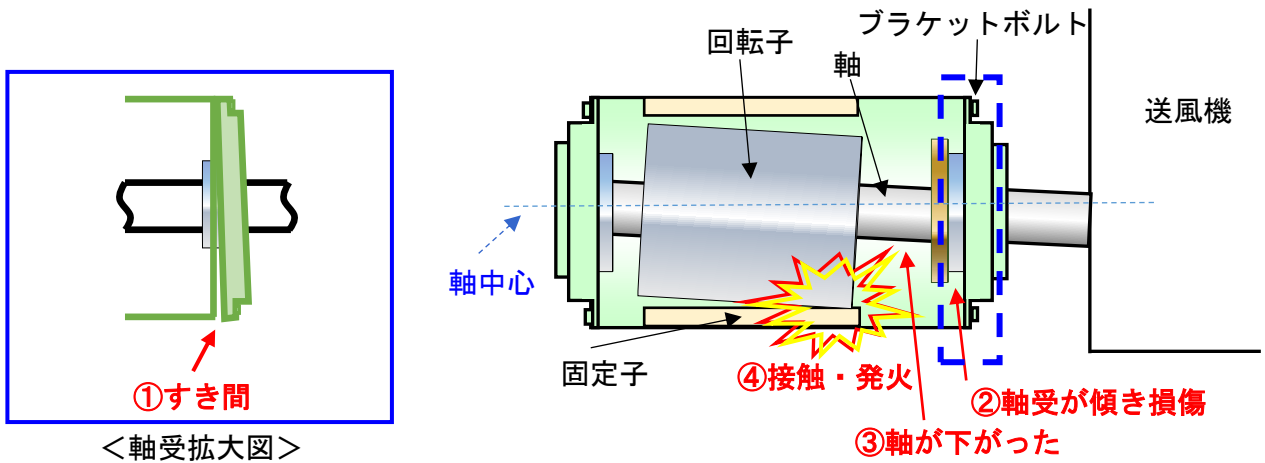
火災発生時の状態

当該電動機のブラケットボルトの締め付け管理の不足から、ブラケットとフレームの間にすき間が生じたために軸受が傾き、その状態で運転したため軸受が損傷し、固定子と回転子が接触し発煙・発火に至ったものと推定しました。

なお、軸受のグリースが長期間補給されていなかったことは直接的な原因ではないものの、事象を急速に進展させた可能性があるかと推定しました。

調査結果を踏まえ、当該電動機について新品に交換するとともに、以下の対策を講じます。

- ・ブラケットボルトは、所定のトルクで締め付け管理することを、工事施工要領書に明記します。
- ・念のため、軸受のグリース補給は、定期的に行う運用に変更します。
