福島第一1号機使用済燃料プールおよびダクトのイメージ図

＜参考配布＞
東京電力株式会社
平成25年2月18日

ダクトの閉止部（チャンバ・閉止板）の状況（平成24年11月30日現場確認）

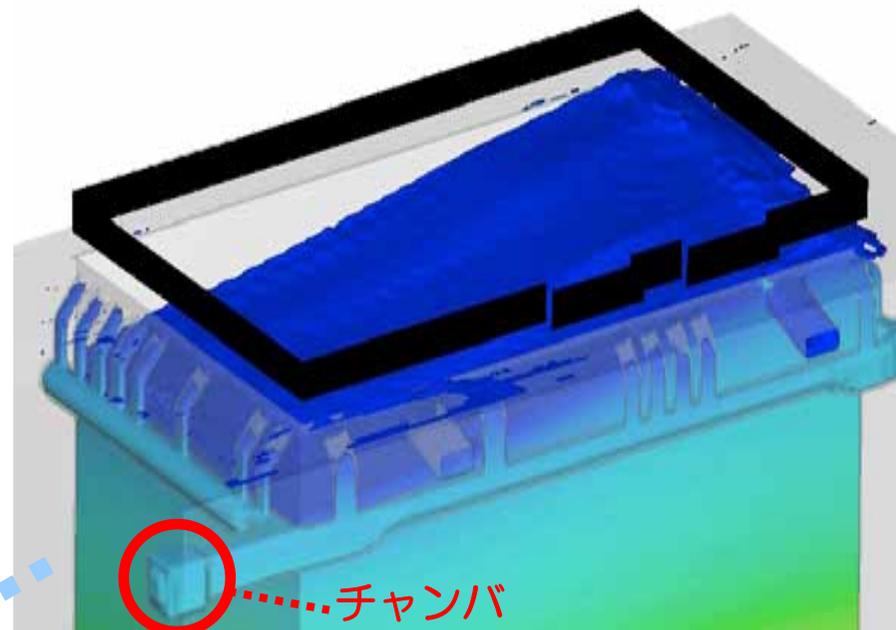
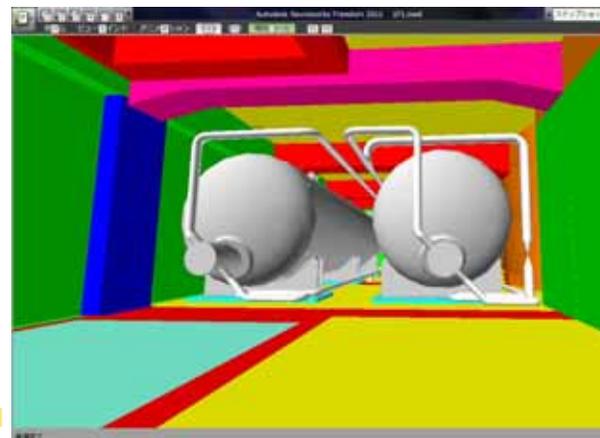
- ダクト配管の設置箇所と目撃証言に基づく出水箇所はほぼ同じであった。
- 4階での出水はスロッシングにより生じたプール水が空調ダクトを通し溢水防止用チャンバから漏水した可能性が高いと考えられる。
