福島第一原子力発電所2号機炉内調査・温度計設置の ためのTIP案内管健全性確認結果について

平成25年3月1日
東京電力株式会社

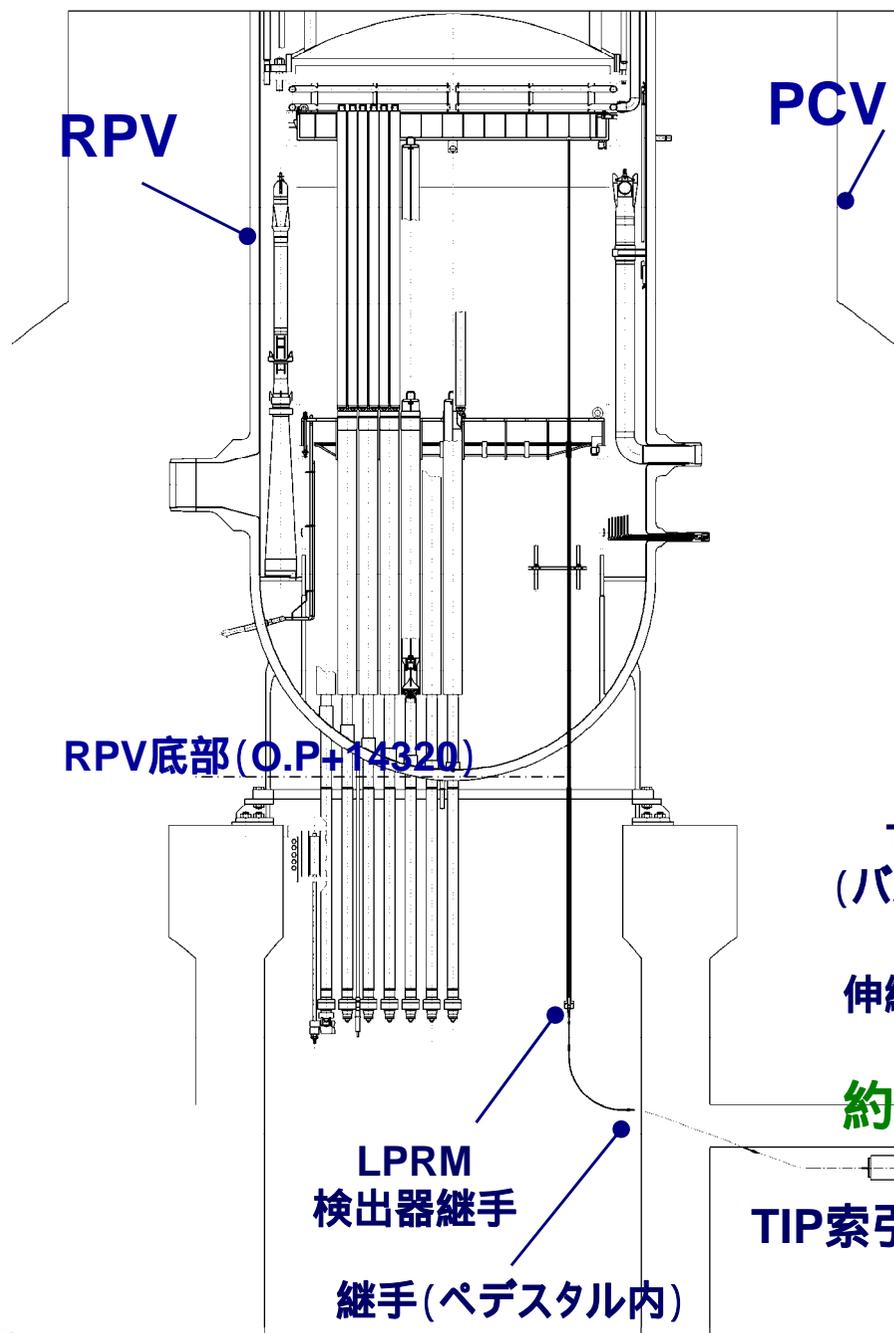
| 調査対象 | 推定到達位置 1 | 図中凡例 |
|---|---|---|
| Dライン (2月25日実施) | 約8.6m 位置 (TIP索引装置内) | |
| Aライン (2月26日実施) | 約5.4m 位置 (伸縮継手内) | |
| Cライン (2月27日実施) | 約8.0m 位置 (索引装置約1m手前) | |
| Bライン (2月28日実施) | 約9.4m 位置 (索引装置約1m手前) | |
