- 日時：平成25年4月11日 14:03
- 場所：地下貯水槽No.3上の移送ポンプ出口付近の**フランジ部**より漏えいが発生。(線量測定： $\beta + \gamma = 0.1 \sim 28 \text{mSv/h}$)
- 原因調査：フランジの分解点検の結果、
 - ①ガスケット、フランジ面に割れ、傷、変形等の異常なし。
 - ②フランジ面間隙測定の結果、**間隙の不均一とつぶれ代の拡大**を確認。
- 推定原因：経時的な気温の変化によるフランジ部の締付状態の変化による面圧の低下
- 対策：4月11日 19:50に当該フランジのガスケットを交換後、締付確認を行い現状復帰。汚染砂利は回収。
- 今後の対応：地下貯水槽からの移送ラインにおける通水確認未実施のフランジ部については、**移送前の締付確認**及び、通水時の**漏えい監視**(ポンプ寸動、監視人・連絡)を徹底。

フランジ部分解体点検の状況

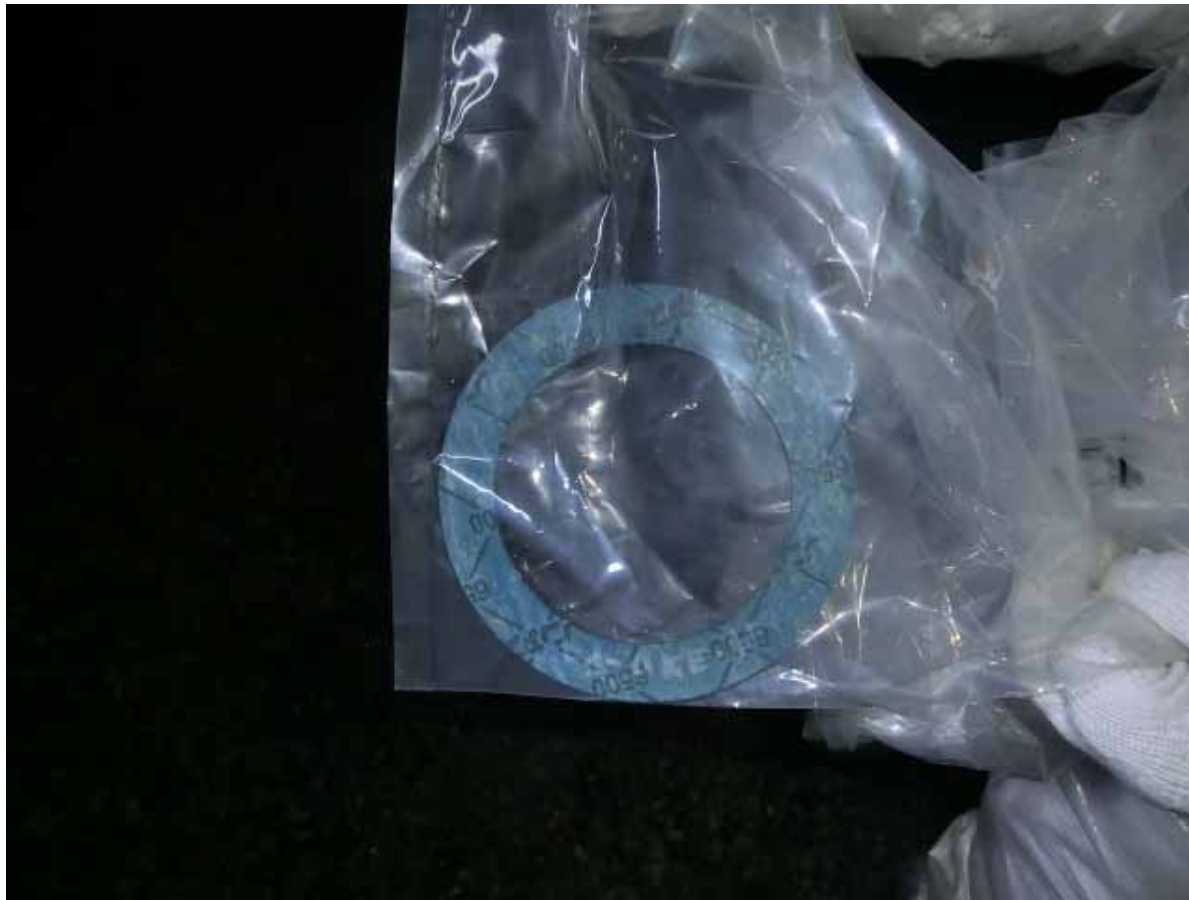
■ ガasket、フランジ面の状況

- ・割れ、傷、変形等の不良箇所は確認されなかった。
- ・ガasketは新品に交換した。

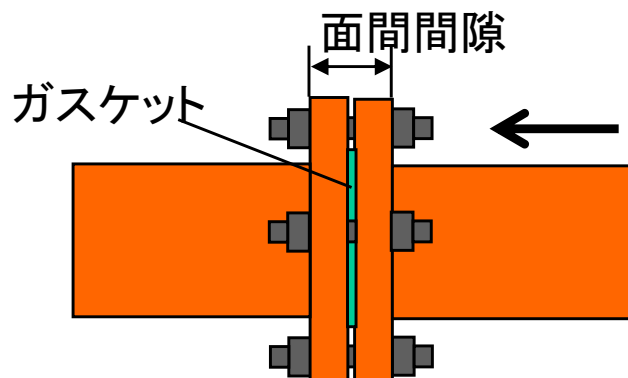
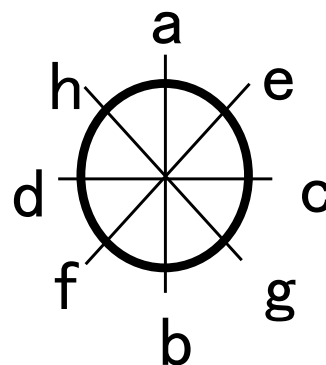
フランジ部の間隙測定

■ 漏えい箇所

- ・上部に間隙の広い箇所が確認された。
- ・同様に上部のボルト緩みも確認された。

■ つぶれ代の評価

- ・竣工時はつぶれ代(管理値:0.13~0.2)に入るよう適切に施工
- ・竣工時と漏えい時を比較し、漏えい時はつぶれ代が大きい状態
- ・12/25竣工時から乾燥状態・保温なしで冬季を迎え、温度変化等により締付状態の変化(つぶれ代、ボルト緩み)が発生したと想定。

a	b	c	d	e	f	g	h
竣工時	締付前 (mm)	44.9	44.1	44.7	44.8	44.3	44.7	44.7	44.9
	// 後 (mm)	44.3	43.5	44.1	44.3	43.7	44.2	44.2	44.3
	締付量	0.6	0.6	0.6	0.5	0.6	0.5	0.5	0.6
	つぶれ代 ※	0.2	0.2	0.2	0.167	0.2	0.167	0.167	0.2

a	b	c	d	e	f	g	h
漏洩時の状態	竣工時の締付前	44.9	44.1	44.7	44.8	44.3	44.7	44.7	44.9
	分解前実測結果	44.1	43.3	43.7	44.1	43.5	43.9	43.9	44.1
	締付量	0.8	0.8	1	0.7	0.8	0.8	0.8	0.8
	つぶれ代 ※	0.267	0.267	0.333	0.233	0.267	0.267	0.267	0.267

- 通水確認又は気密漏えい確認を実施していないフランジ部の確認は、**間隙測定**、**トルク確認**を実施する。
- 漏えい監視は、対象フランジ部の**養生**(ビニール等)を実施し、通水時の**監視人**、**連絡(PHS)**を徹底し、万一の場合には即時停止が可能な状態で通水確認を実施する。
- 通水は、漏えいのリスクを勘案し、**30秒程度の寸動**を数回繰り返した後、連続運転を行う。また、連続運転後の約30分後には**パトロール**を実施し、漏えいがないことを確認する(リークチェック)。
