地下貯水槽の漏えいに関わる本日（4月12日）の作業実績

漏えい原因調査

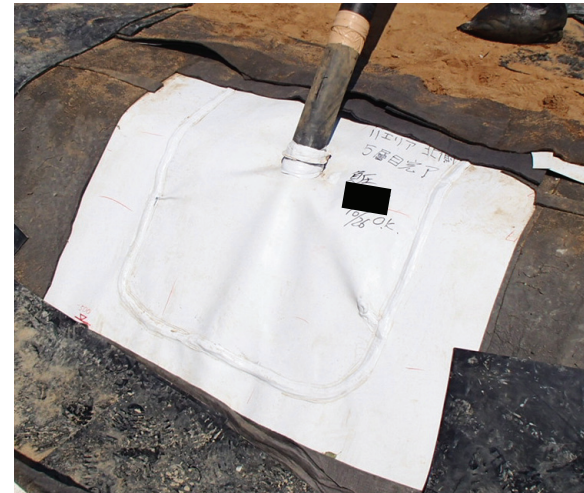
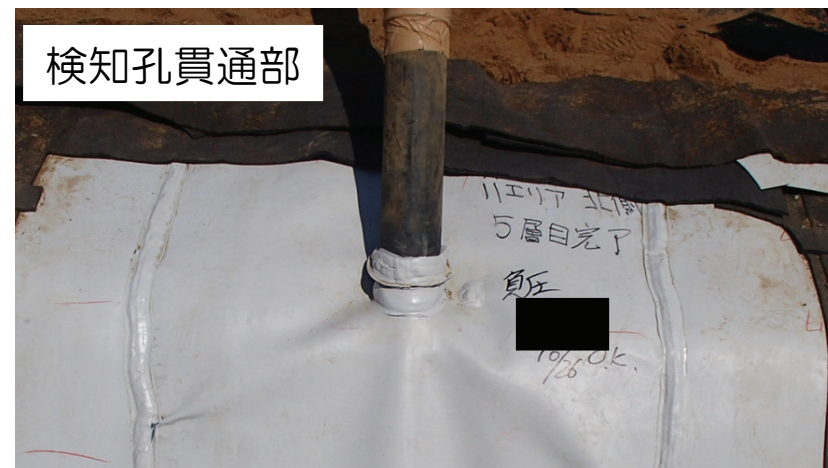
検知孔貫通部

調査の結果、異常は認められなかった。

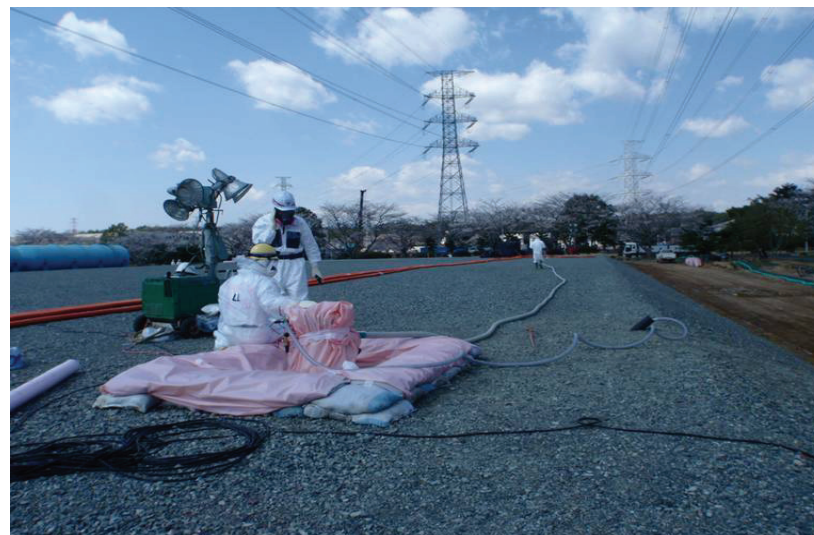
No. i 北東側拡散防止作業状況
