地下貯水槽計画の経緯、現在の対応（要因分析他） と今後の方向性について

平成25年4月19日

東京電力株式会社

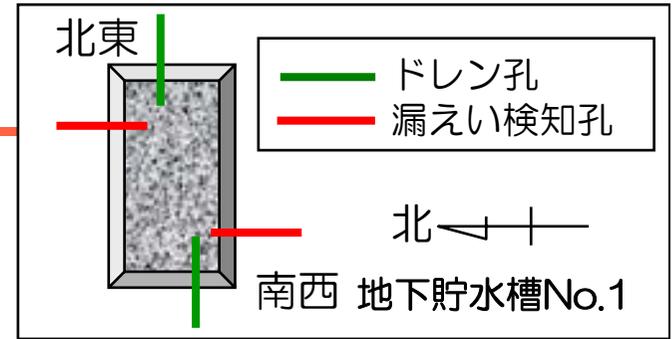
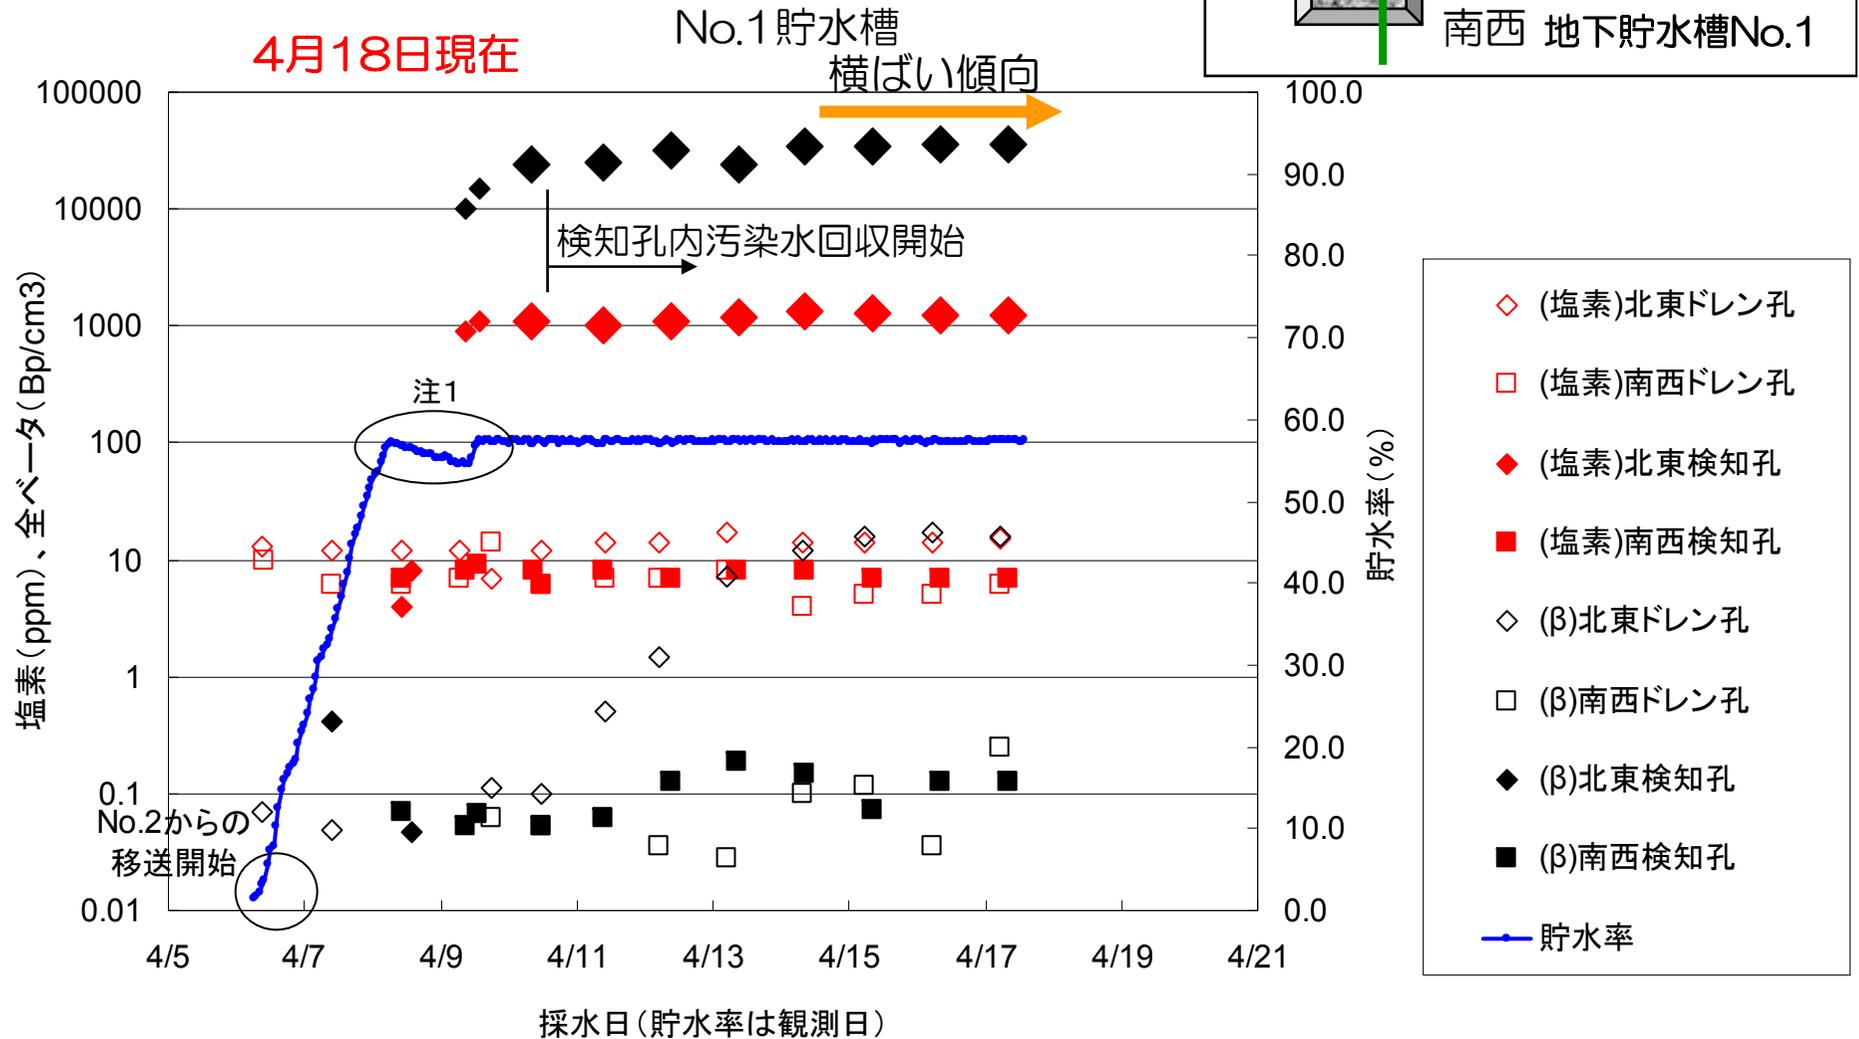
【参考1-1】 No1のモニタリングデータ

注1：地下貯水槽No.2からNo.1への移送ポンプ停止後、サイフォン効果によりNo.2に水が一部戻ったため水位低下。4/9に再度移送。

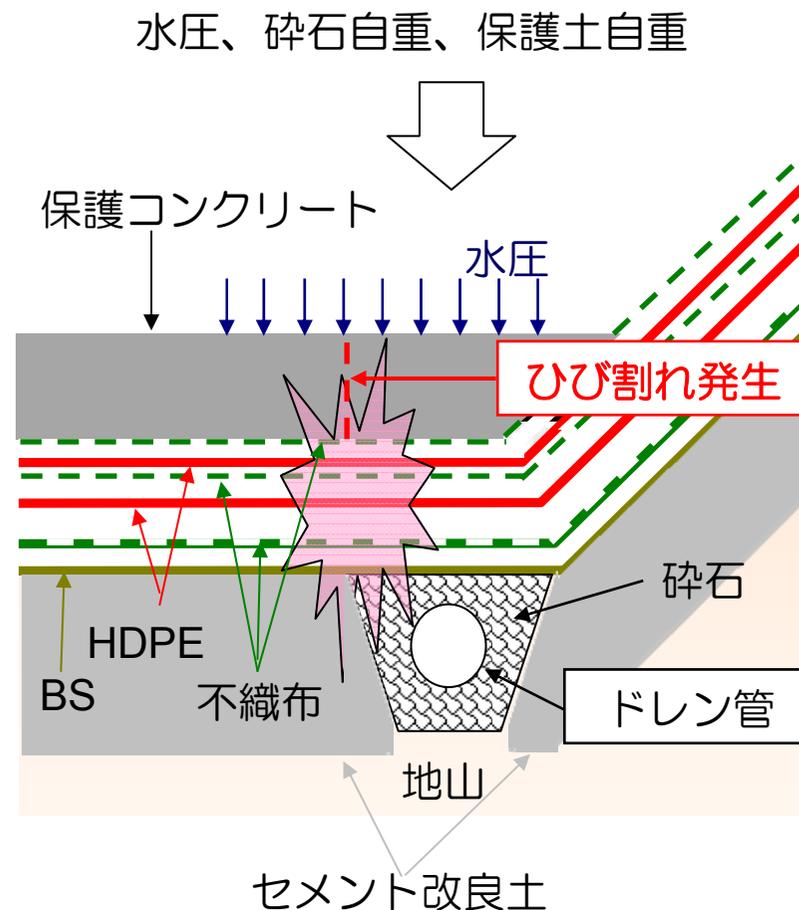
【参考2-1】 底盤部・ドレン管理設部の損傷(原因推定)

- 底盤部のドレン管は地山を掘削した底面にセメント改良土を敷き詰め、改良土を凹型に掘り込み設置。その上・下・横の隙間には碎石を充填し、その上に養生マット、遮水シートを敷設。
- 充填碎石の締め固め不良、圧密沈下および水圧の作用により、その真上の保護コンクリートにひび割れが発生・破損し、遮水シートに局所的なせん断応力が発生して破損に至るおそれがあると推定した。

底部ドレン管の設置状況・
損傷イメージ図

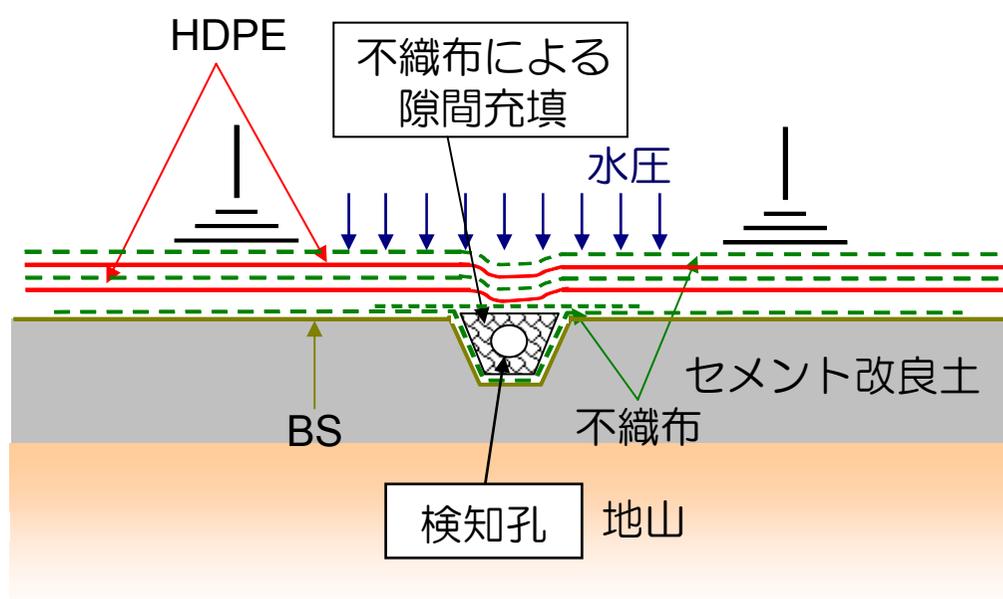
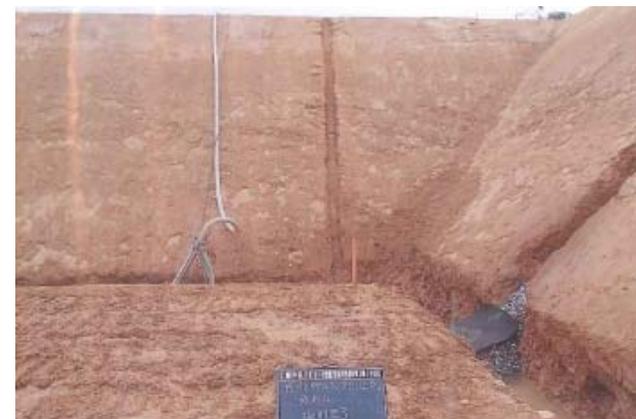
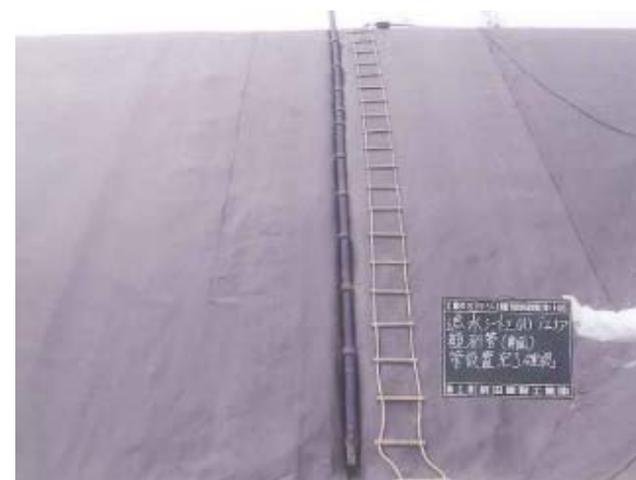
【参考2-2】 法面部・漏えい検知管 設置部の損傷(原因推定)

- 漏えい検知孔は地山を掘削した斜面にセメント改良土を貼り付け、改良土を凹型に掘り込み設置。その上・横の隙間に不織布を充填し、その上に不織布・遮水シートを敷設。
- 不織布による隙間充填の不良によりシート下面に凹凸が残り、水圧によりシートが変形、**局部に応力集中が発生して破損するおそれがあると推定した。**

検知孔の設置状況・変形損傷イメージ図・設置状況写真

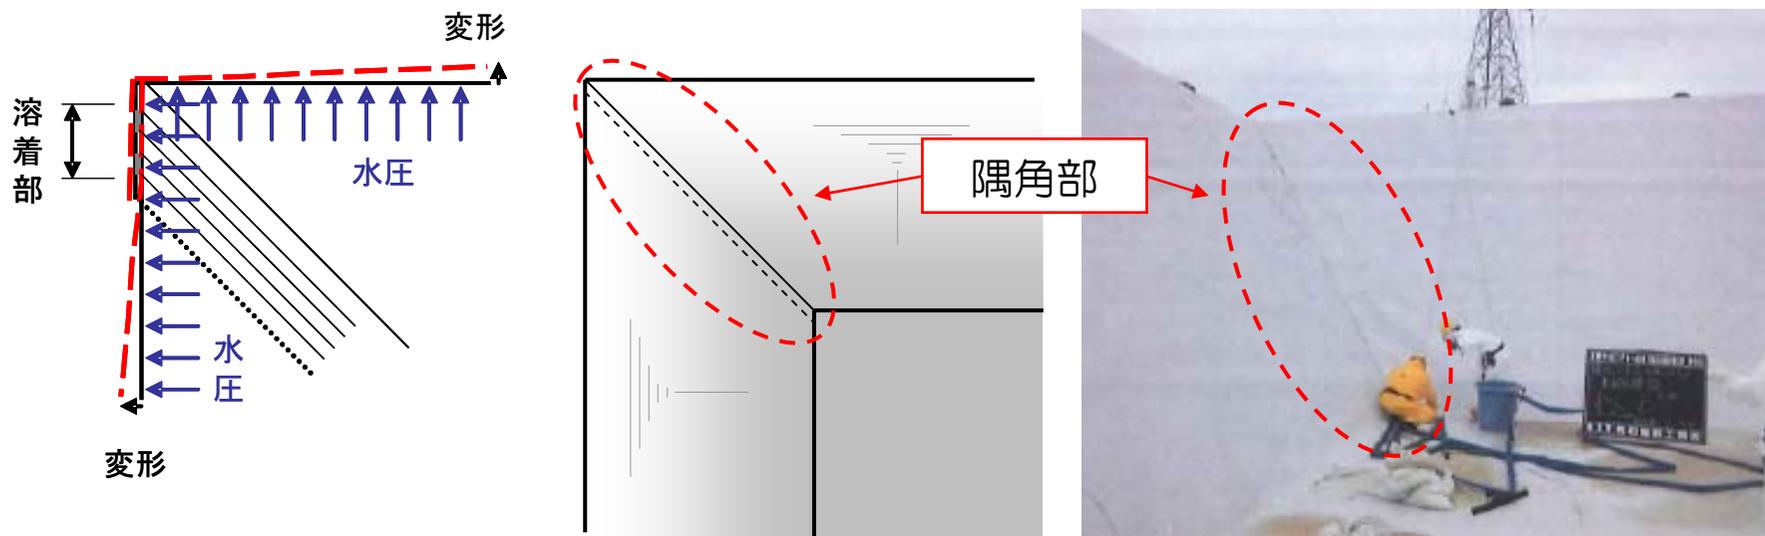
【参考2-3】 法面隅角部・自動溶着部の損傷(原因推定)

- 法面隅角部には、施工上の問題から自動溶着による遮水シートの継目が配置されている。
- また法面隅角部では、遮水シートと地盤の間に隙間が生じやすい。
- 貯水による水圧作用により、隅角部に応力が集中、大きな変形が発生し、**損傷が発生するおそれ**があると推定した。

法面隅角部溶着部の変形イメージ図、施工状況写真

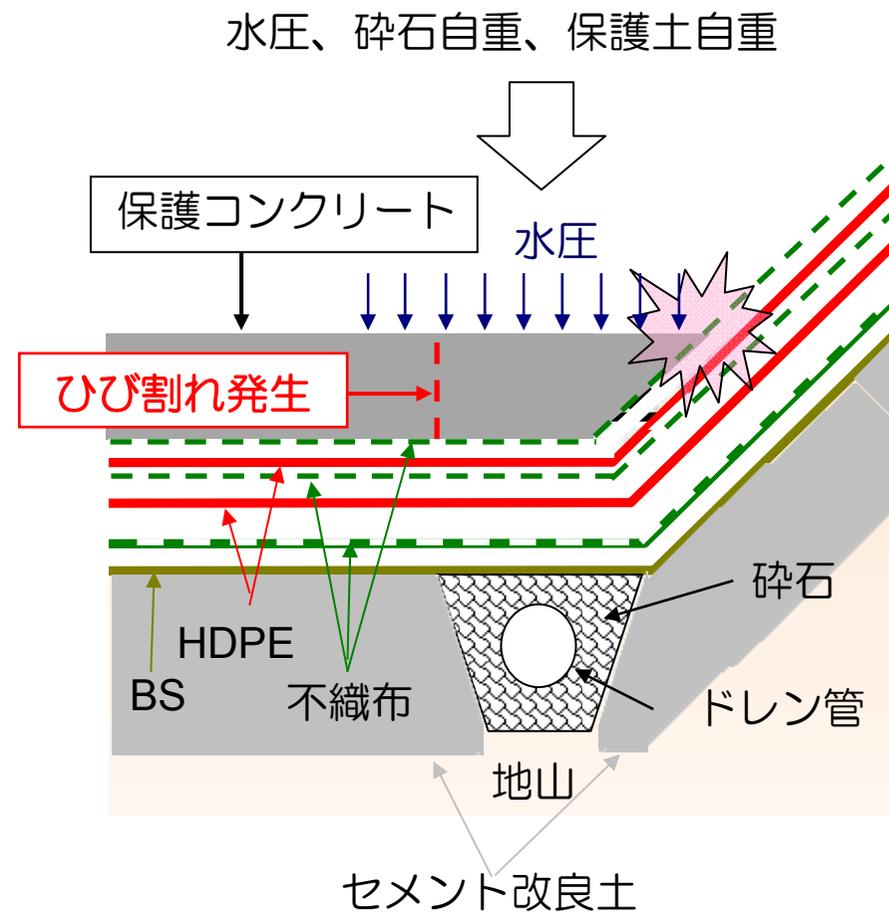
【参考2-4】 底盤保護コンクリート接触部の損傷(原因推定)

- 底盤保護コンクリートには、ドレン管充填砕石の締め固め不良、圧密沈下および水圧の作用により、ひび割れが発生・破損するおそれがある。
- またこれに伴い、保護コンクリート端部（鋭角部）が遮水シートに接触し、遮水シートに損傷を与えるおそれがあると推定した。

保護コンクリートの設置状況・
損傷イメージ図
