## 第8回 特定原子力施設監視・評価検討会 に対するコメント回答

- ・ 地下貯水槽使用停止に伴う水処理運転計画について
- ・ 地下貯水槽使用停止に伴うろ過水タンクの使用について

H25 . 4 . 19  
東京電力株式会社

# 地下貯水槽使用停止に伴う ろ過水タンクの使用について

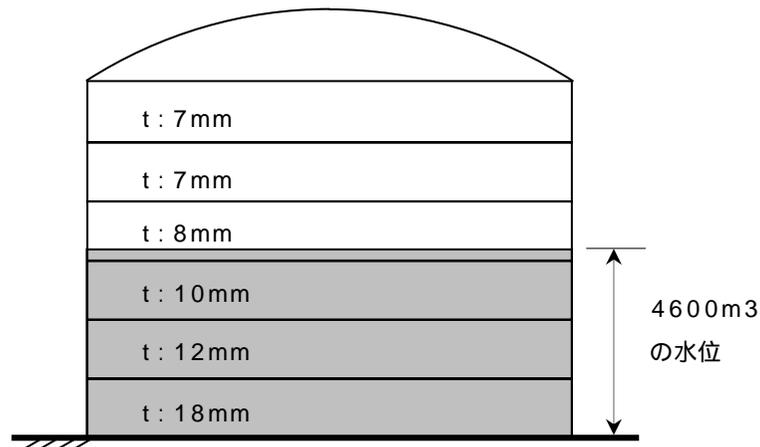
■使用状況  
3.11の地震の際、当該タンクに破損、漏えいは発生していない。なお、側版の一部に変形が認められたため、健全性評価を行い、念のため60%貯水制限をかけてタンクを使用している。

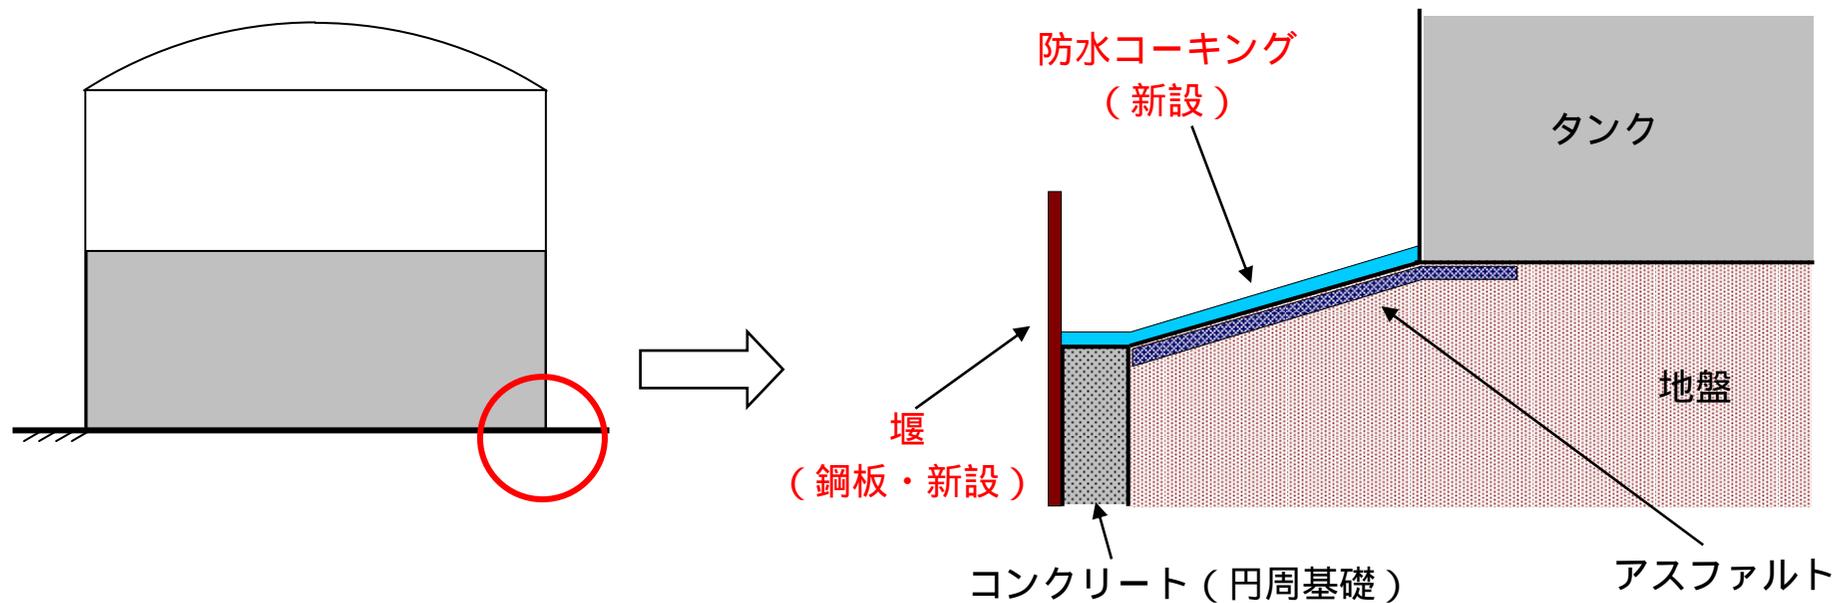
漏えい拡大防止堰（案）

- ろ過水タンクは溶接構造であり、漏えいの可能性は低いですが、万一の漏えいを考慮し、ろ過水タンク周囲へ堰を設置。
