地下貯水槽の漏えいに関わる本日（4/19）の作業実績

漏えい原因調査

地下貯水槽からの汚染水漏えい拡散防止策

周辺環境影響モニタリング：ボーリング進捗およびモニタリング結果

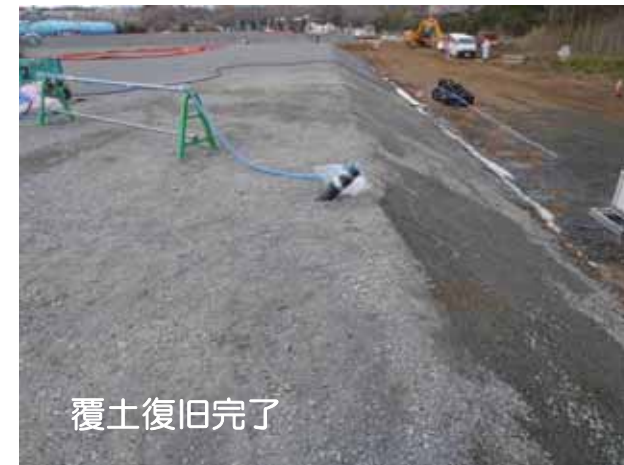
■ 本日の作業状況写真

- 漏えい検知孔貫通部覆土復旧
「復旧完了」

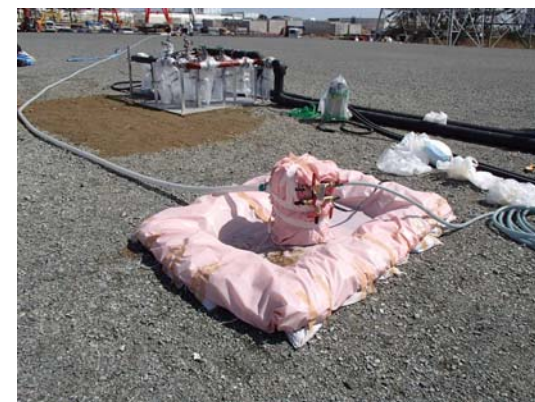
No.3貯水槽のポンプ設置状況(4/13撮影)

- 漏えい検知孔から周辺地盤への拡散防止のため、漏えい検知孔内の汚染水を回収し、地下貯水槽内に戻す。

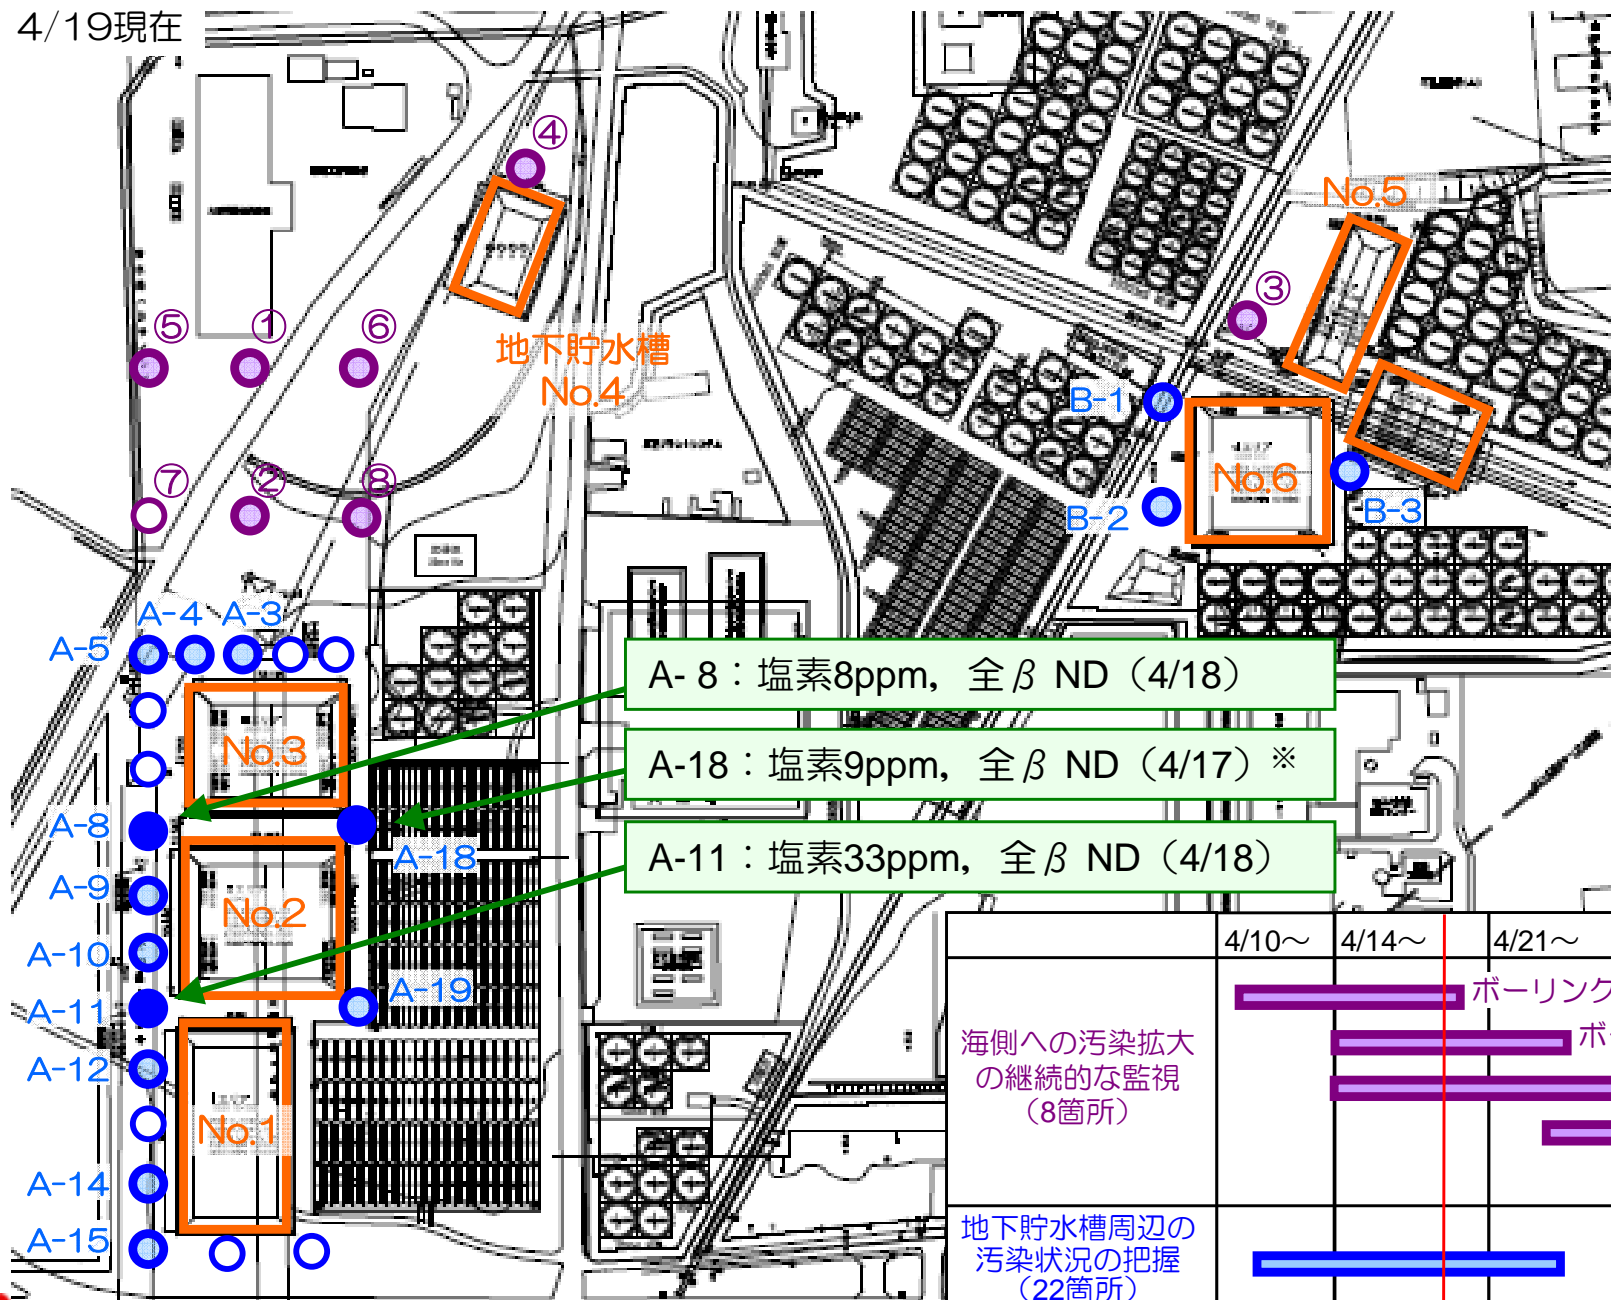
- 新設観測孔(8箇所)
(海側への汚染拡大の継続的な監視)
深度；約20~30m
- 新設観測孔(22箇所)
(地下貯水槽周辺の汚染状況の把握)
深度；約5~15m

- ・ A-8 (4/15~)
- ・ A-11,18 (4/17~)

※ 4/18 採取できず
