福島第一原子力発電所多核種除去設備(ALPS) バッチ処理タンク2Aにおける水滴の発見について

< 参考資料 >
平成25年6月17日
東京電力株式会社

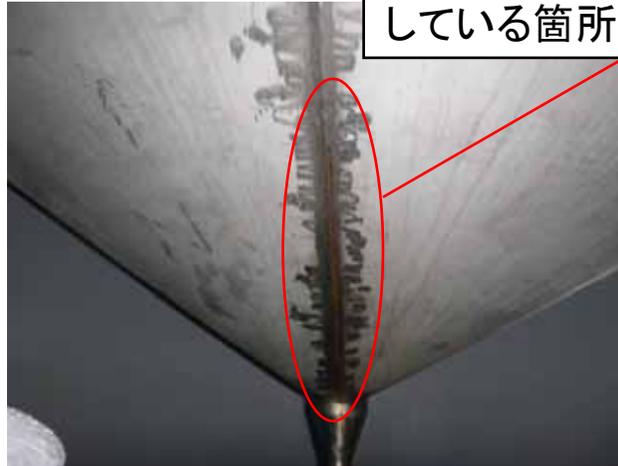
①タンク下部状況

溶接線近傍に一部変色(茶色)
している箇所があることを確認

- ・ バッチ処理タンク表面(変色が確認された溶接線近傍):7900cpm
- ・ バッチ処理タンク表面(変色の無い溶接線近傍):700cpm
- ・ タンク下の受けパン(変色した水の滴下した部分):4300cpm
- ・ タンク下の受けパン(変色した水のない部分):1300cpm

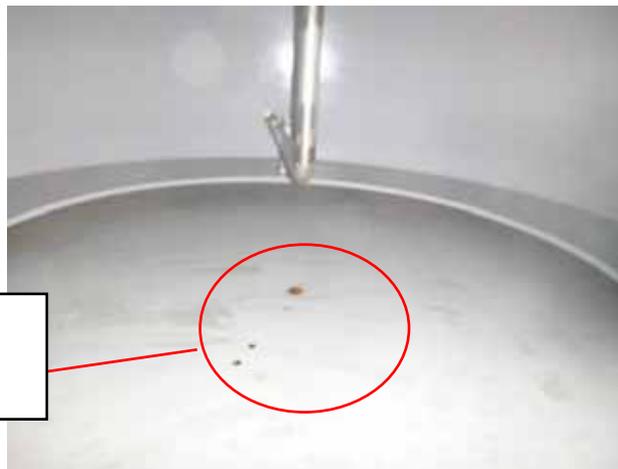
②漏えい水受けパン状況

変色した水の滴下跡
があることを確認
