福島第一原子力発電所における タービン建屋東側の地下水調査結果について

平成25年6月19日

東京電力株式会社

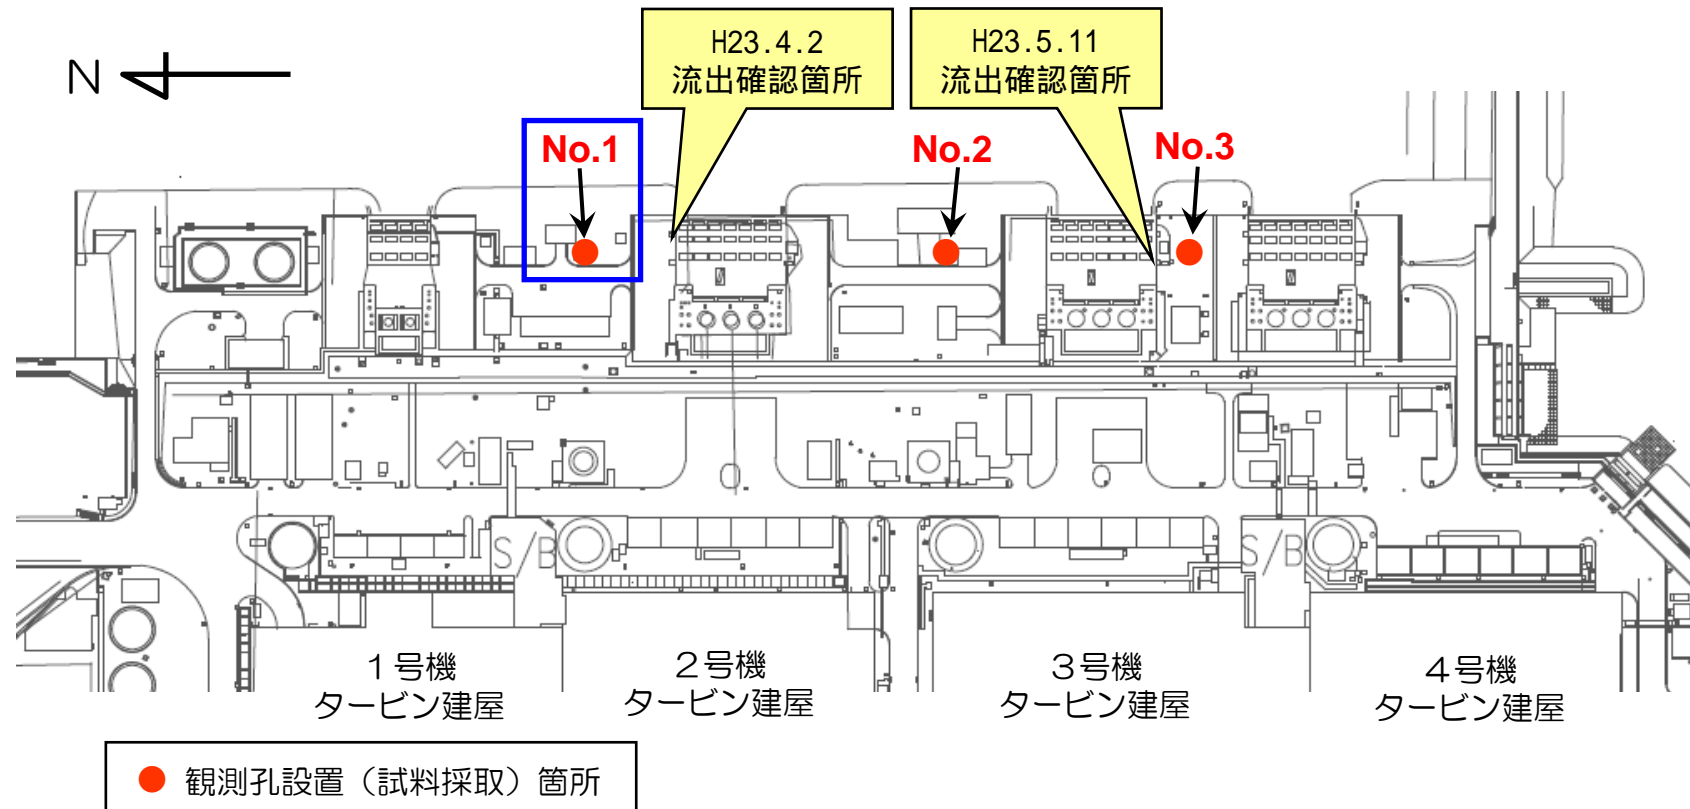
タービン建屋東側の地下水採取位置

○滞留水漏えいの影響で現在も地中に汚染水が残留している可能性を確認するため、1～4号機取水口間の護岸付近3地点に観測孔（G.L.－16m程度まで掘削）を設置し、地下水を採取、測定。

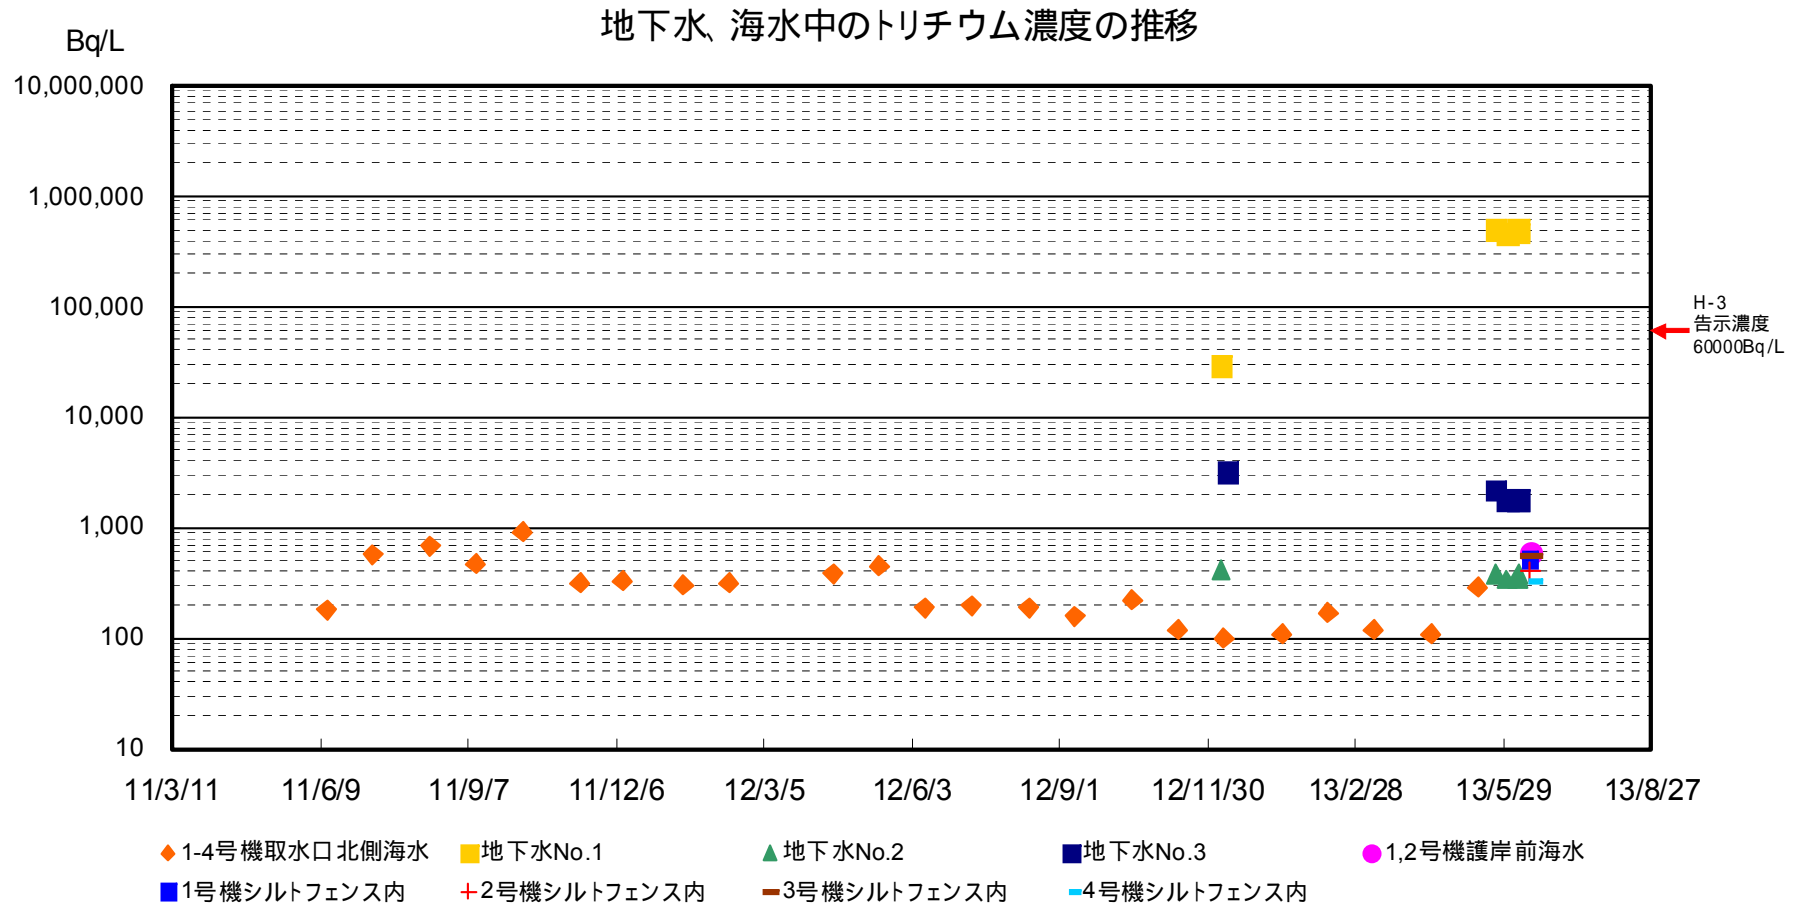
港湾内の海水の水質との比較評価(1/2)

○港湾内の海水中のトリチウム濃度では、特に高い地点は見られていないが、地下水と併せてモニタリングを継続する。

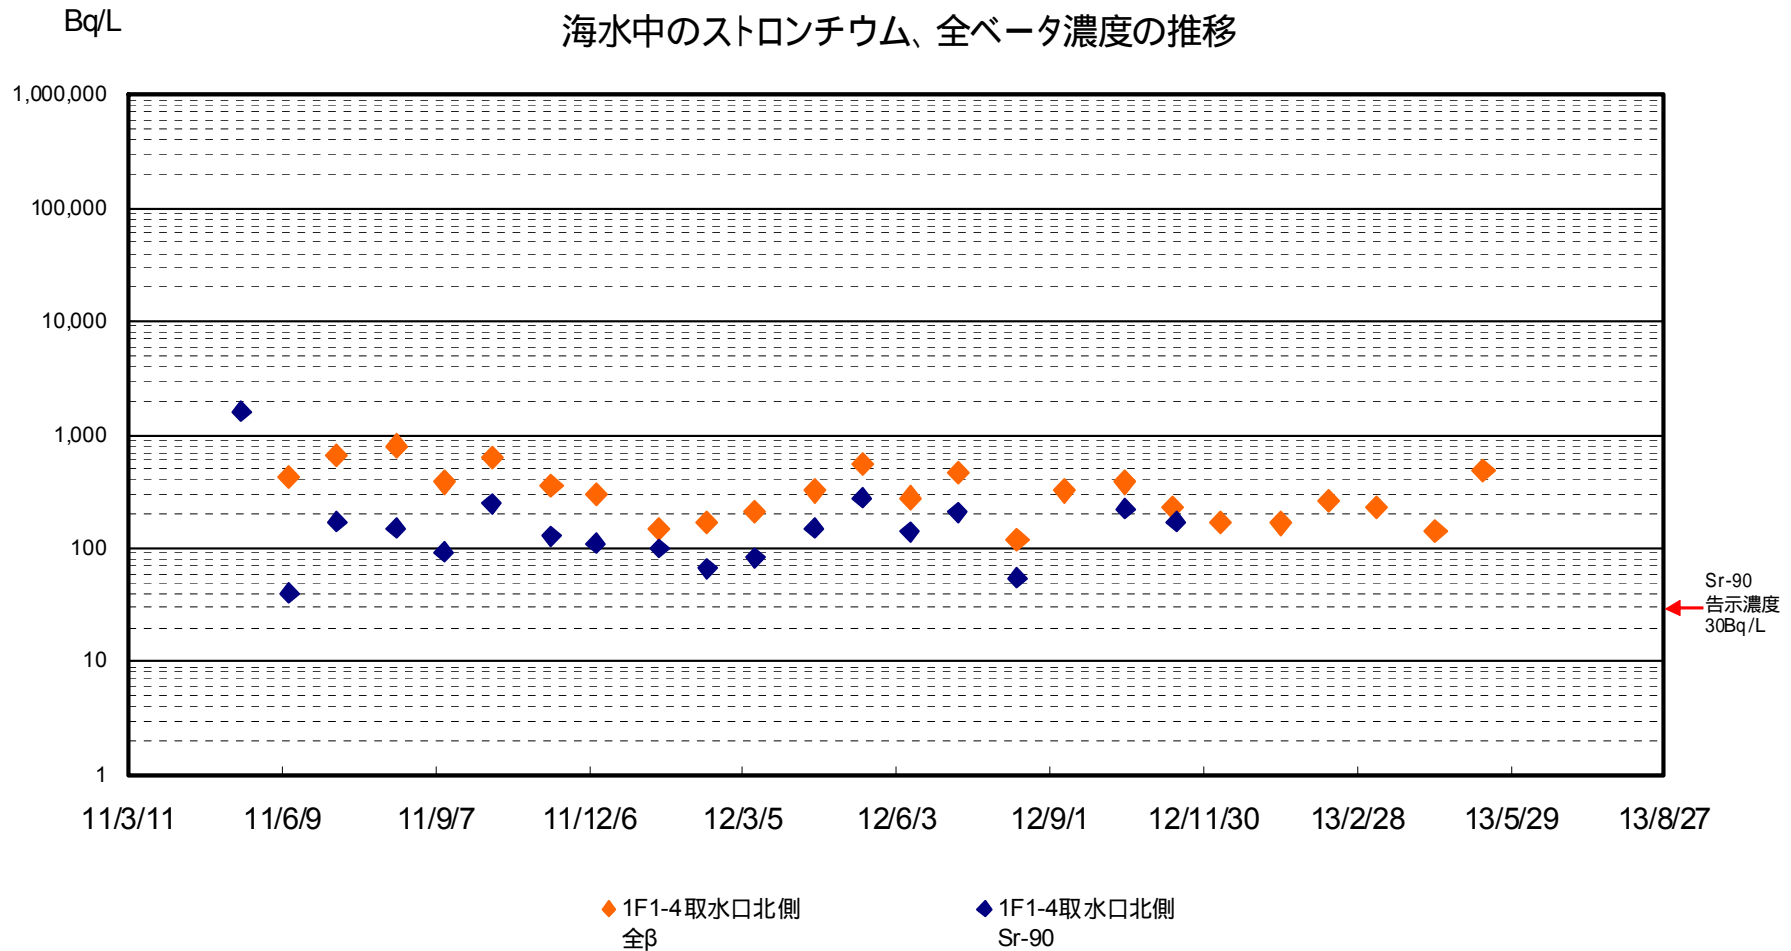
港湾内の海水の水質との比較評価(2/2)

○港湾内の海水中の全ベータ濃度では、特に高い地点は見られていない。
引き続きモニタリングを継続する。

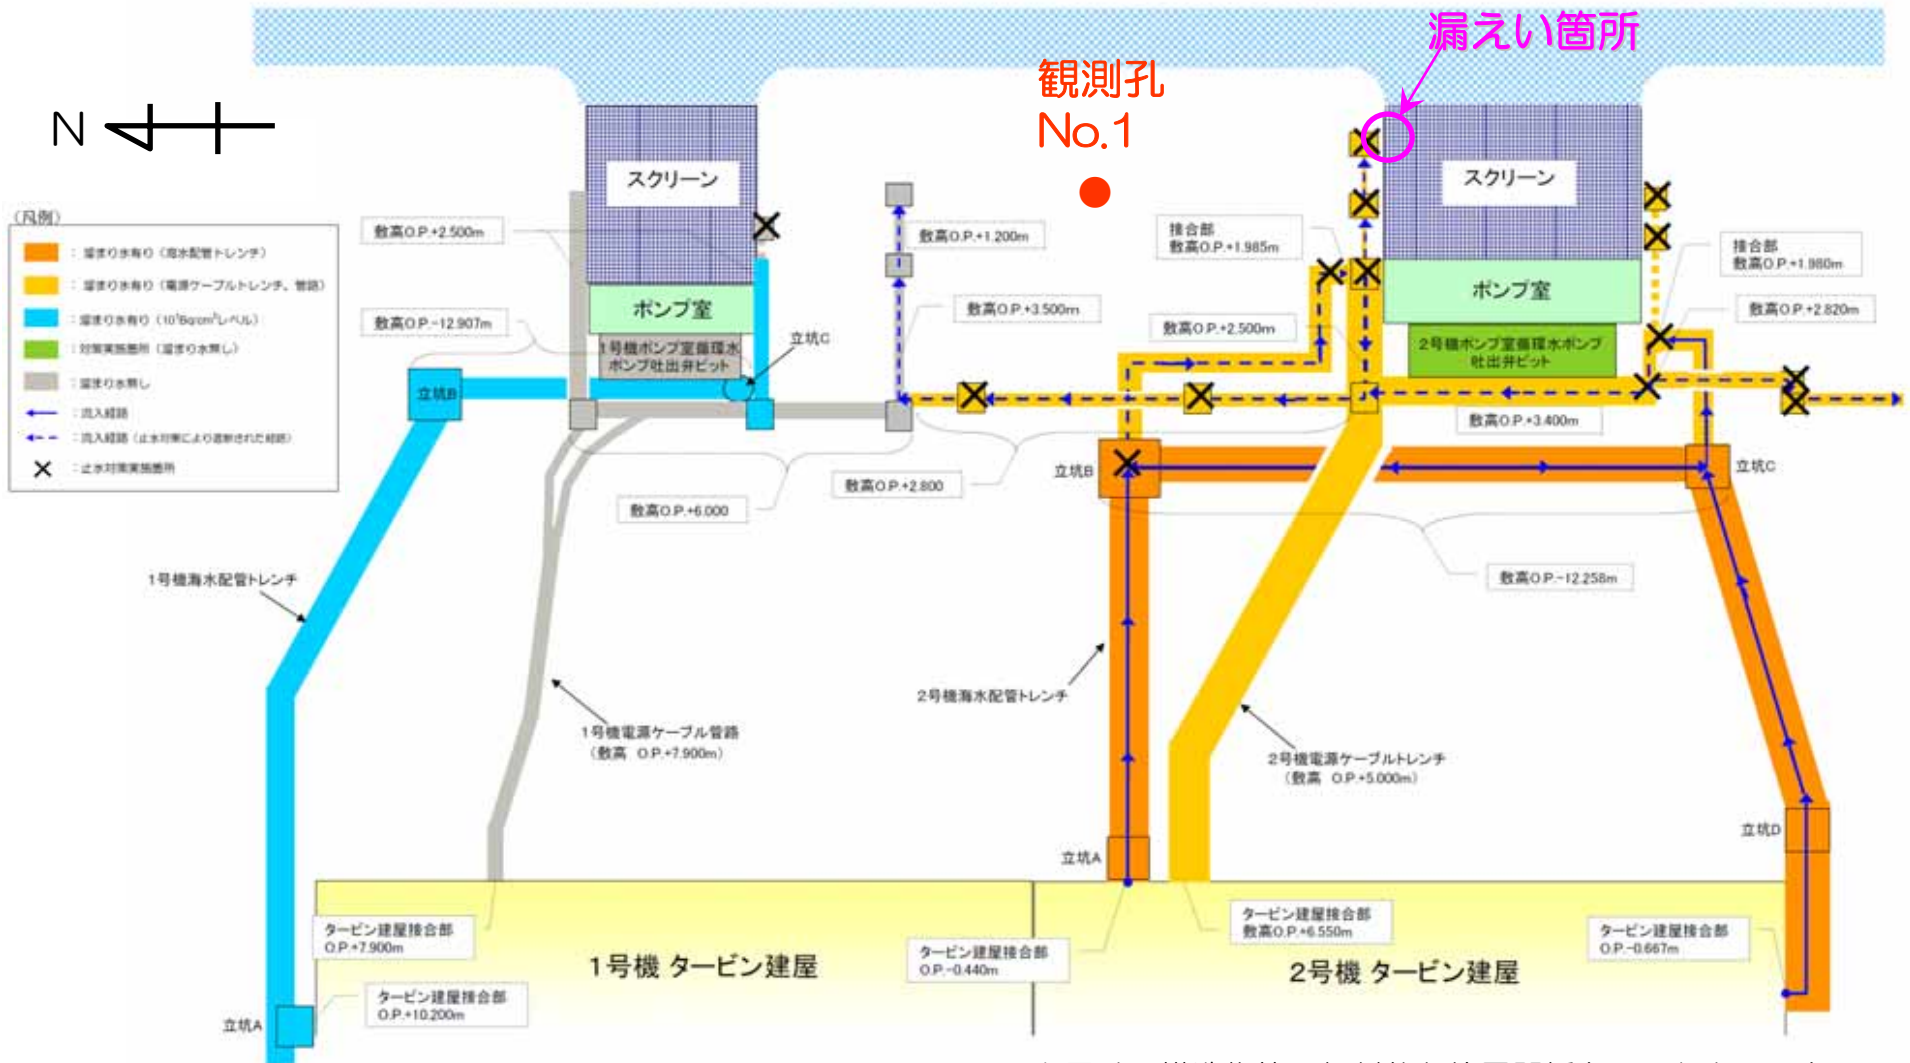
タービン建屋東側におけるピット閉塞状況（1 / 2号機）

- 基本的にはピットを閉塞。このためトレンチには汚染水が残留している可能性がある。
