# タービン建屋東側(海側)の地下水調査結果について

○福島第一原子力発電所1～4号機タービン建屋東側(海側)観測孔で採取した地下水を分析したところ、**高い濃度のトリチウム(50万ベクレル/リットル)とストロンチウム(1,000ベクレル/リットル)が検出**されました。

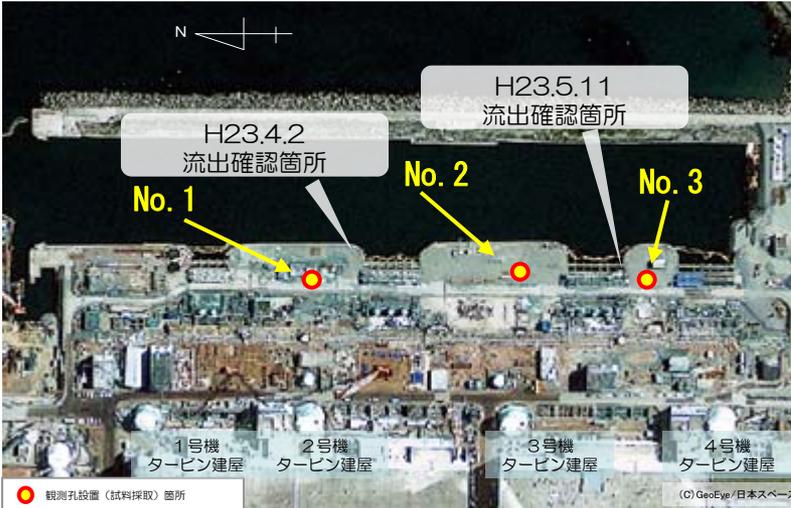
## 地下水の採取箇所と分析結果

H24年12月の測定結果 法令告示濃度を下回る

H25年5月の測定結果 No.1観測孔において、ストロンチウム、トリチウムともに法令告示濃度を上回る値を検出

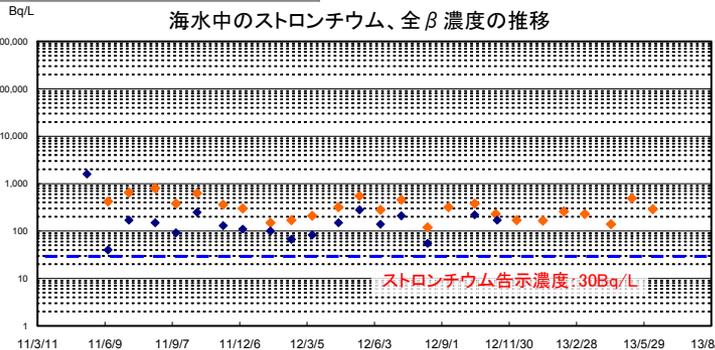
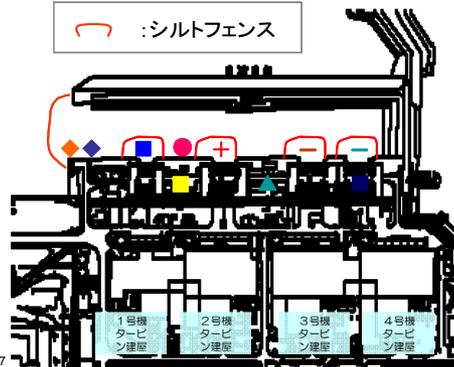
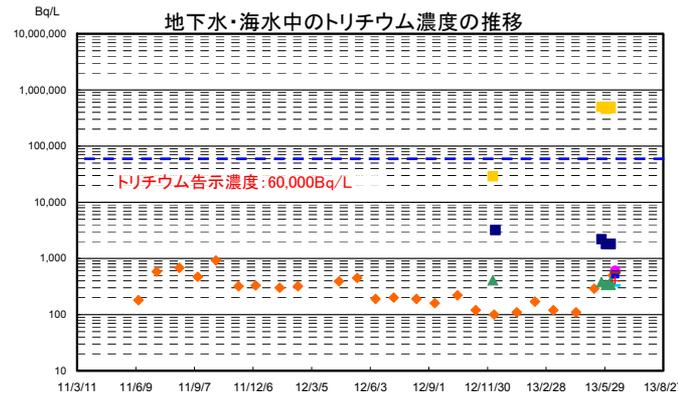
## (1) 海水への影響

港湾内で実施している環境測定等のデータに大きな変化はありません

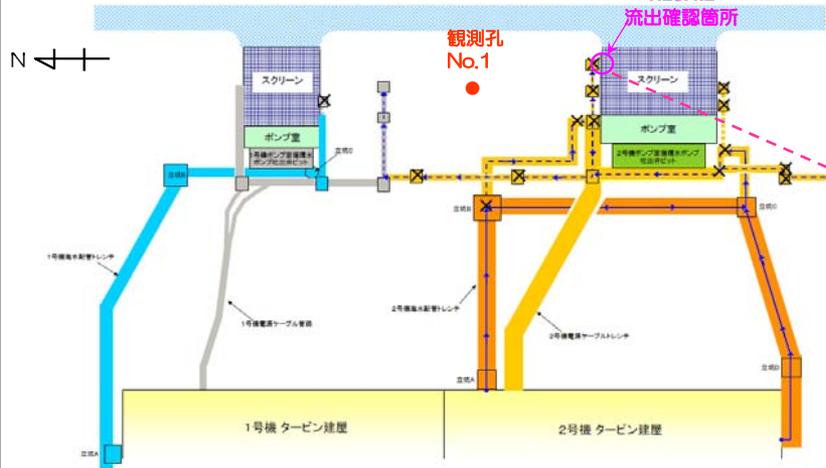
<タービン建屋東側におけるピット閉塞状況(1・2号機)>

- 平成23年4月の2号機取水口部からの漏えいの際、一部の水が2号機電源ケーブル管路から北側地中に浸透・拡散し、**地中に残っていると考えられる。**
- セシウムは土壌に吸着されているが、**トリチウムは地下水によって移動したと考えられる。**

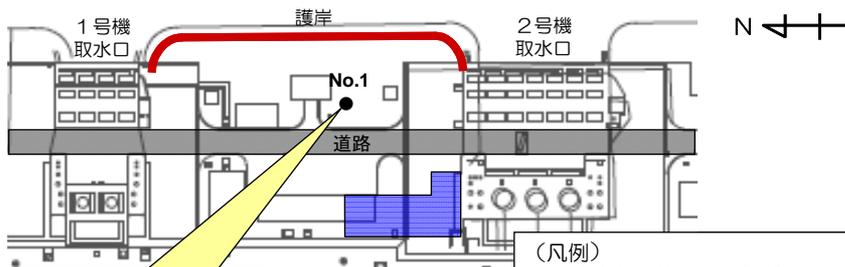
トリチウム : 50万Bq/L検出

- 1・2号機取水口間の護岸において、**薬液(水ガラス)注入等による地盤改良を行う。**
- 過去に漏えいした箇所周辺の周辺において、**残留水を調査のうえ、碎石層の隙間を埋める。**
