福島第一原子力発電所2号機 取水電源ケーブルトレンチの調査結果と現時点での評価

平成25年7月29日
東京電力株式会社

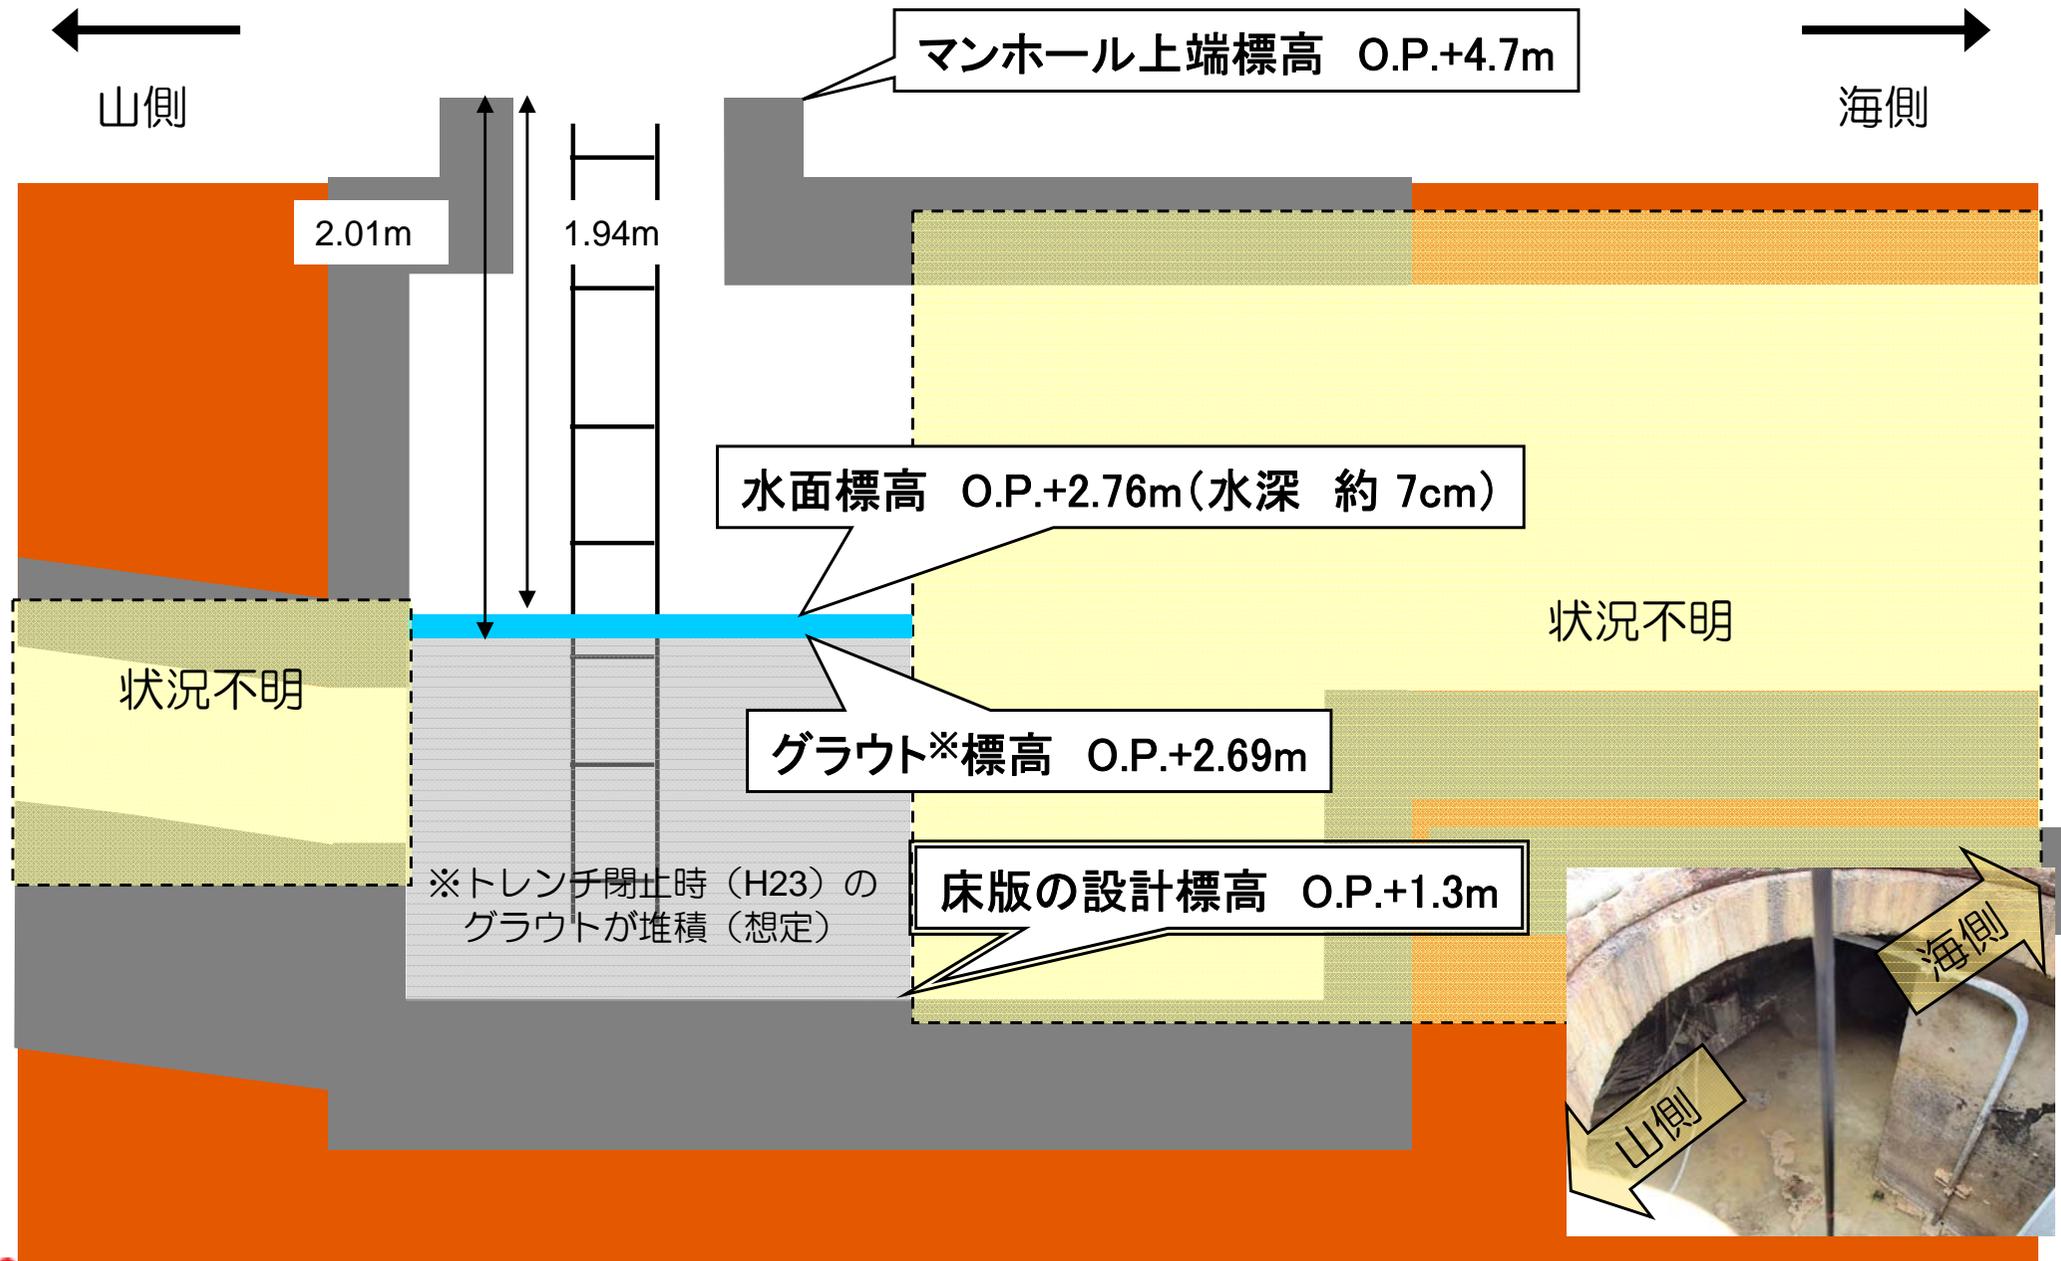
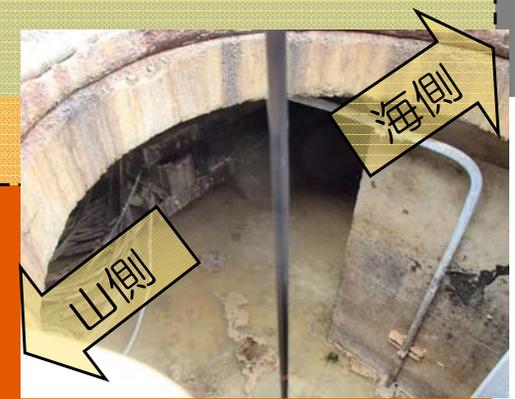
<参考> 【2号機 B-2】 2号機取水電源ケーブルトレンチ内の状況（イメージ）

採取日	塩素 (ppm)	Cs134 (Bq/cm ³)	Cs137 (Bq/cm ³)	全β (Bq/cm ³)	H-3 (Bq/cm ³)
平成25年7月17日	70	1.2×10 ⁴	2.4×10 ⁴	2.3×10 ⁴	1.2×10 ²

水位測定日	水位(注1)	参考) 2号機立坑A水位(注2)
平成25年7月17日	OP.2760mm (水深約70mm)	OP.3196mm

場所	評価項目	2号機海水配管トレンチとの 連通性	トレンチ内の滞留状況
【2号機 B-1-1】 2号機電源取水ケーブル トレンチ（海水配管基礎部）		<ul style="list-style-type: none"> ■海水配管トレンチとの連通性はないと考えられる 【根拠】 ➢2号機立坑Aとの水位連動が確認されていないこと 	<ul style="list-style-type: none"> ■事故直後の汚染水がそのまま滞留していると考えられる 【根拠】 ➢Cs-137濃度が事故直後の汚染水と同程度の6乗オーダー（Bq/cm³）であること ➢水位変動が確認されていないこと
【2号機 B-2】 2号機取水電源ケーブル トレンチ		<ul style="list-style-type: none"> ■海水配管トレンチとの連通性はないと考えられる 【根拠】 ➢2号機立坑Aよりも水位が低いこと 	<ul style="list-style-type: none"> ■滞留水（7/19時点で水深約7cm）は、事故直後のグラウト閉止時の残水の可能性もあり、トレンチ外への流出可能性は不明。 ■雨水等が流入していると考えられる 【根拠】 ➢塩素濃度、セシウム濃度等が低いこと（雨水等による希釈の可能性）

トレンチ外への流出可能性を確認するため、水位測定（水位の増減の確認）が必要

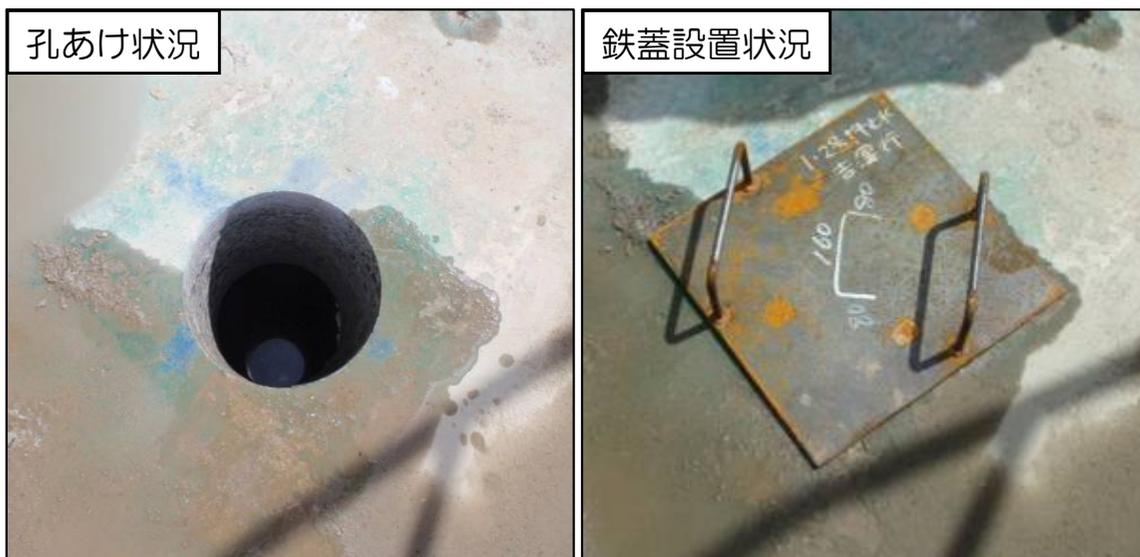
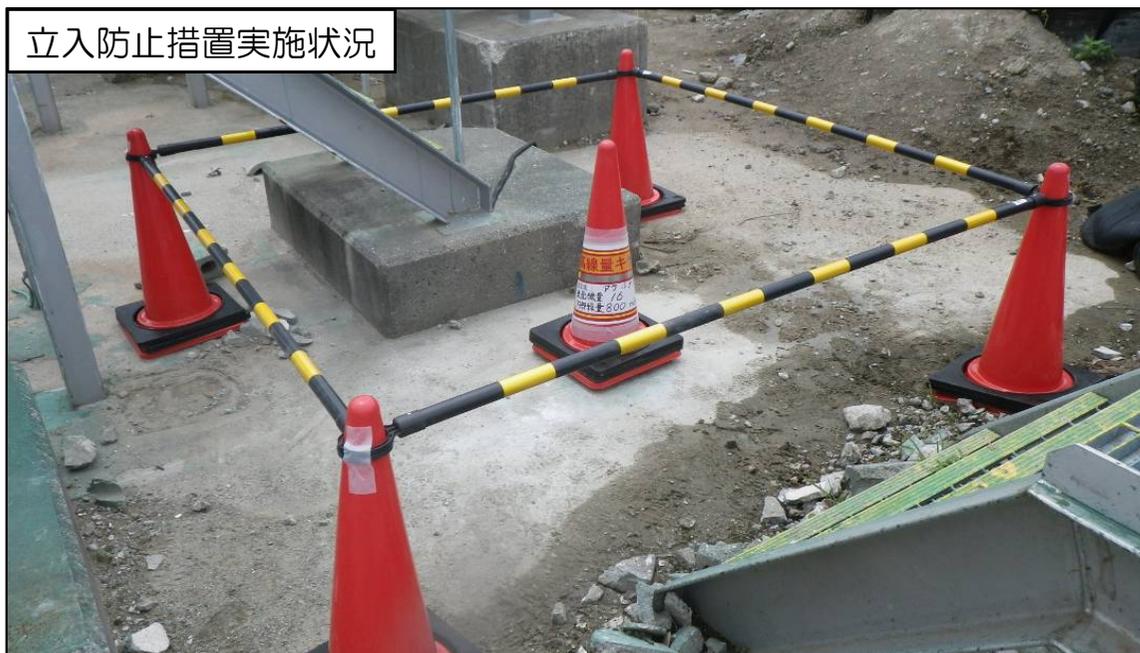
<参考> 【2号機 B1-1】 取水電源ケーブルトレンチ（海水配管基礎部）の状況

採取日	塩素 (ppm)	Cs134 (Bq/cm ³)	Cs137 (Bq/cm ³)	全β (Bq/cm ³)	H-3 (Bq/cm ³)
平成25年7月26日	8,000	7.5×10 ⁵	1.6×10 ⁶	7.5×10 ⁵	8.7×10 ³

水位測定日	水位(注3)	参考) 2号機立坑A水位(注4)
平成25年7月23日	OP.3150mm	OP.3083mm
平成25年7月26日	OP.3150mm	OP.3302mm
