<参考資料>
平成25年8月7日
東京電力株式会社

多核種除去設備
バッチ処理タンクからの漏えいを踏まえた
B系統の停止計画と追加調査結果

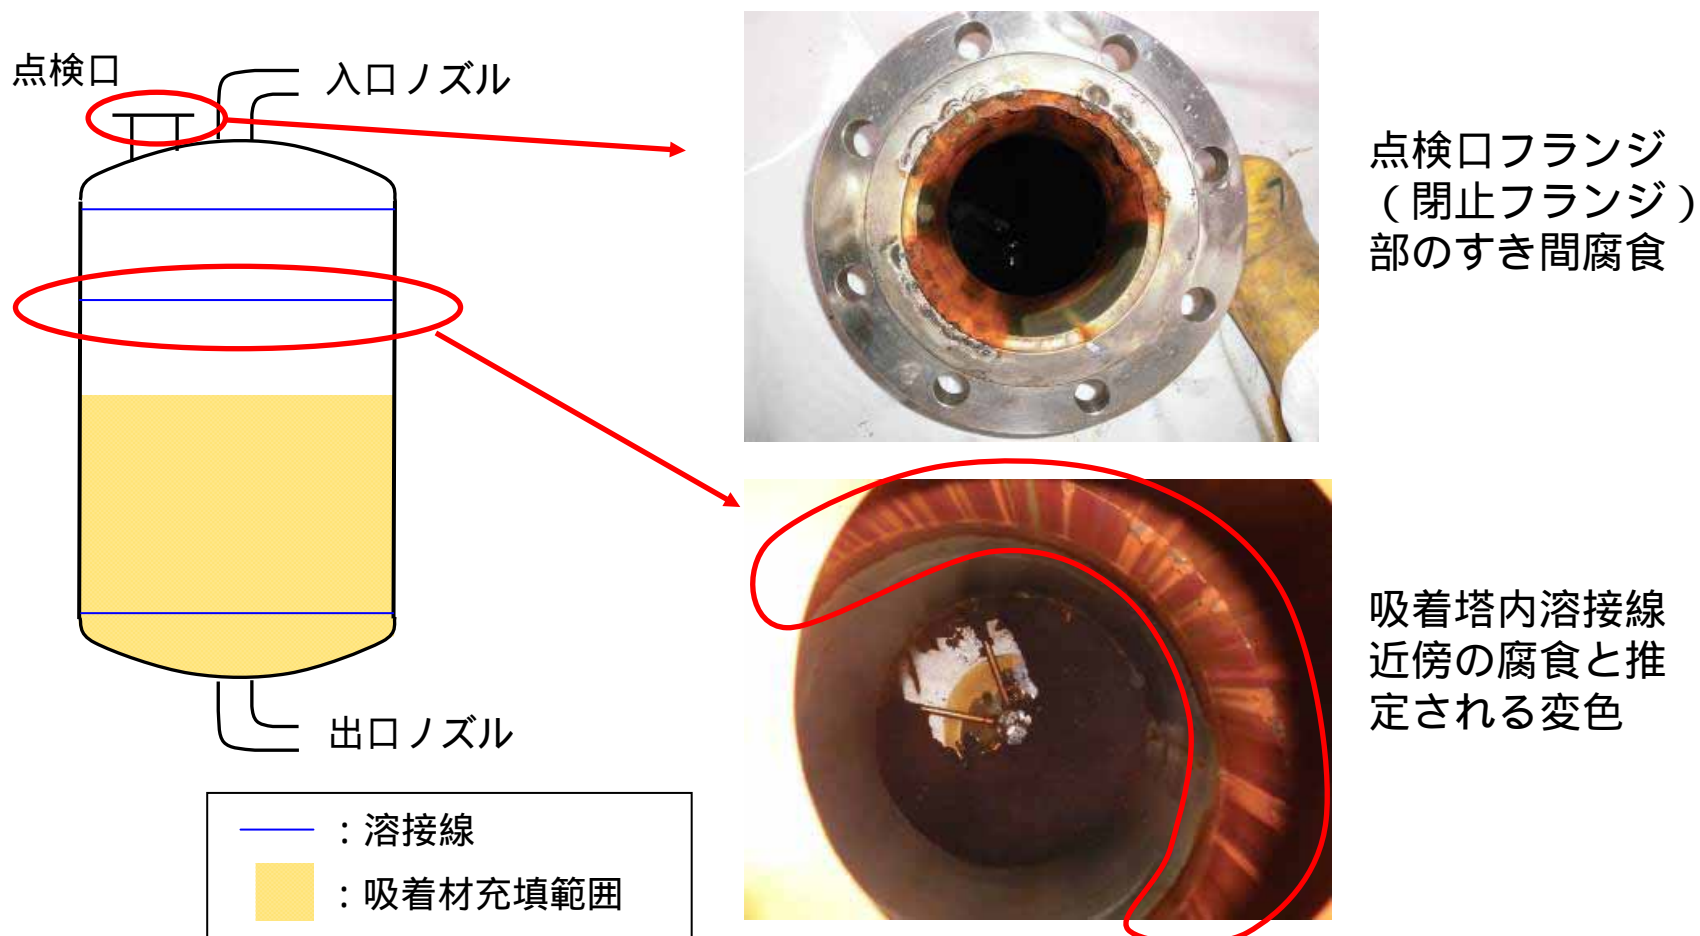
吸着塔 6 A 内部の状況

- A 系統の本停止期間中に A 系統の吸着塔 6 A の吸着材交換を計画しており、吸着材の抜き取り作業のみを先行して実施した。
- 吸着塔 6 A の吸着材抜き取り後に内部点検を行ったところ、点検口のフランジ面のすき間腐食と吸着塔内面に腐食に起因すると推定される変色を確認した。

- 吸着塔 6 A 内部に腐食が確認された原因および影響範囲を評価するため、継続して調査を実施する。
- 原因が判明し次第、対策について検討する。
- 吸着塔 6 A の補修については並行して検討する。

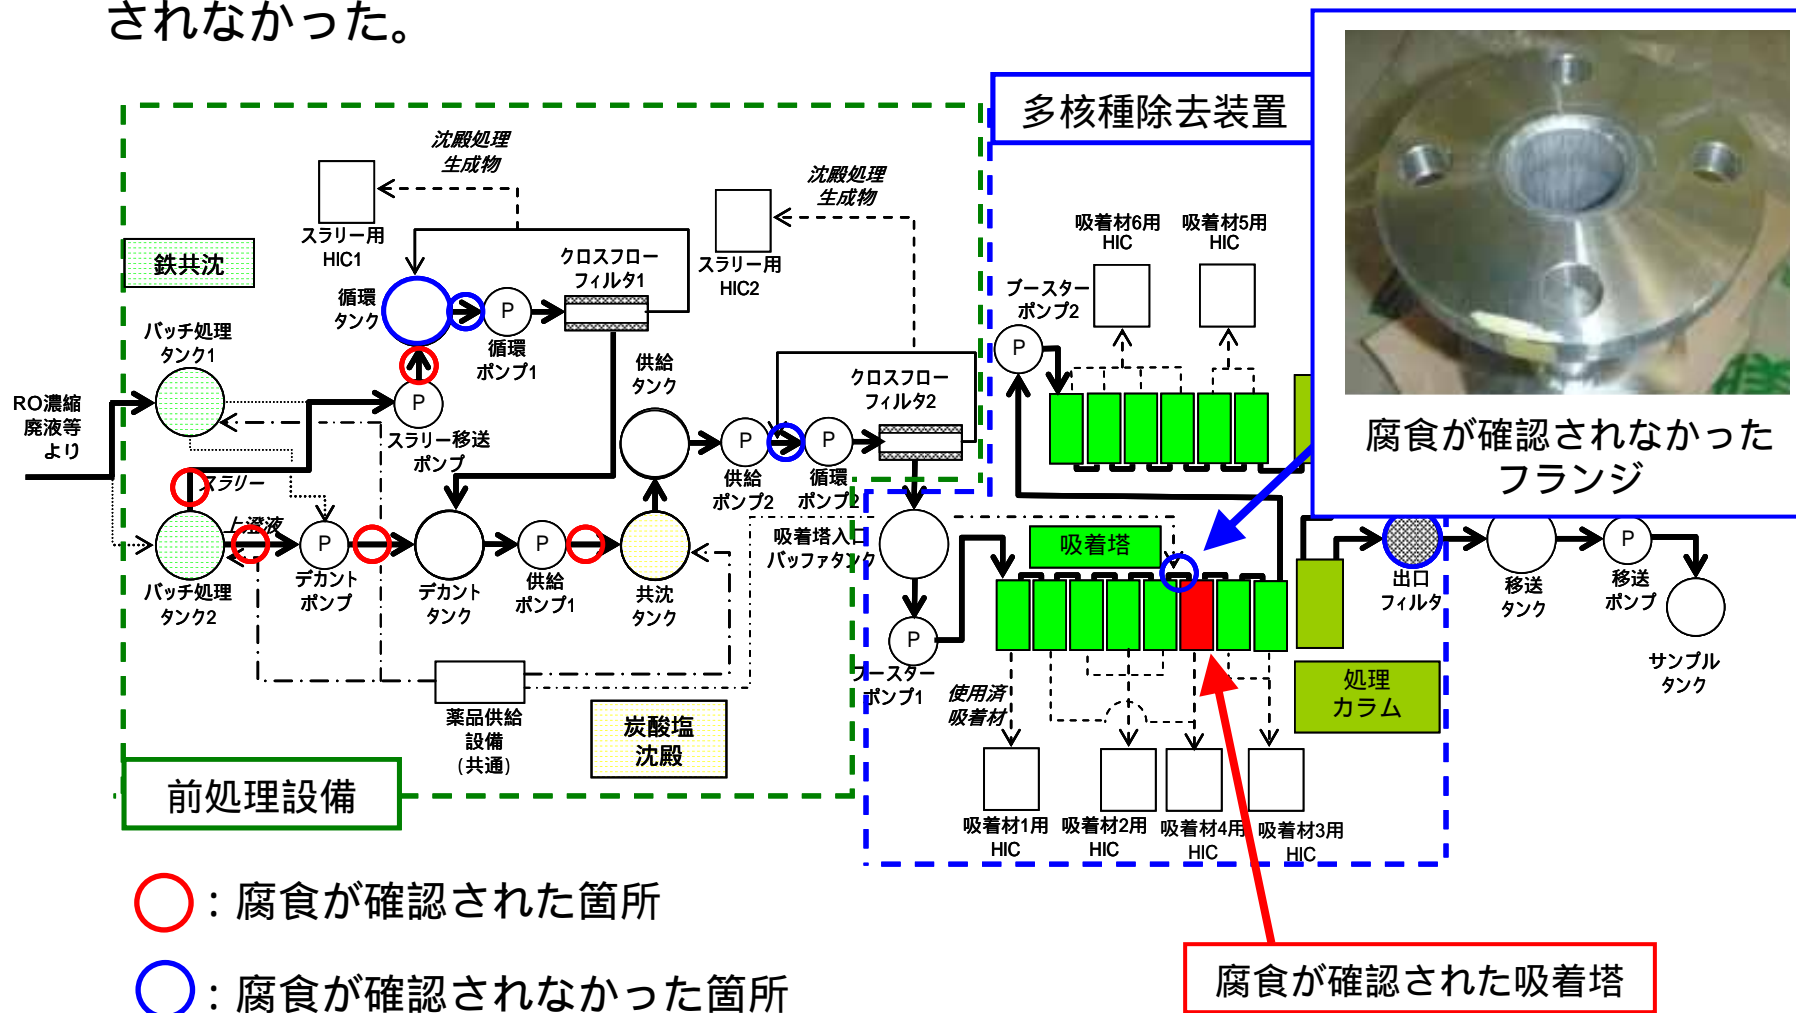
バッチ処理タンク腐食確認時の水平展開調査箇所

- バッチ処理タンク腐食の水平展開調査として、過去に吸着塔 6 A 入口の pH サンプルラインのフランジを点検した際、pH サンプルラインのフランジには腐食が確認されなかった。
