福島第一原子力発電所4号機原子炉建屋の
健全性確認のための
定期点検結果（第6回目）について

平成25年8月28日

東京電力株式会社

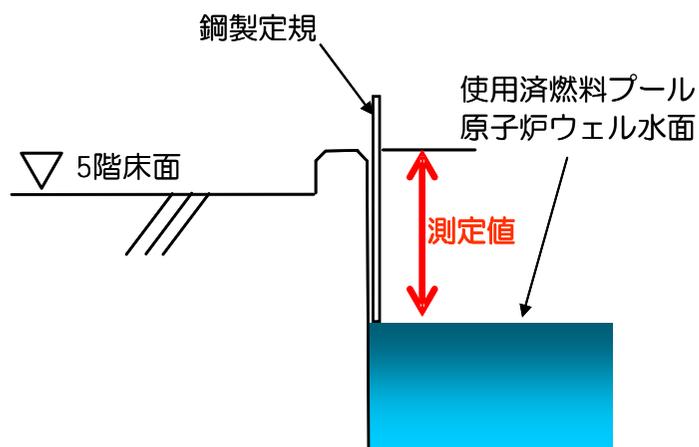
水位※2の測定結果

▶水位測定の結果、四隅の測定値がほぼ同じであることから、5階床面と使用済燃料プールおよび原子炉ウエルの水面が、これまでと同様に平行であり、建物が傾いていないことを確認した。

原子炉 ウエル	測定日							
	H24.2.7	H24.4.12	H24.5.18	H24.8.21	H24.11.20	H25.2.6	H25.5.21	H25.8.6
①	462	476	492	462	463	465	467	465
②	463	475	492	462	464	464	465	465
③	462	475	492	461	463	463	464	465
④	464	475	492	461	463	463	465	466

使用済 燃料 プール	測定日							
	H24.2.7	H24.4.12	H24.5.18	H24.8.21	H24.11.20	H25.2.6	H25.5.21	H25.8.6
⑤	— (※3)	468	461	453	443	444	439	448
⑥		468	461	453	444	443	439	446
⑦		468	461	452	442	443	439	446
⑧		468	461	452	443	443	438	446

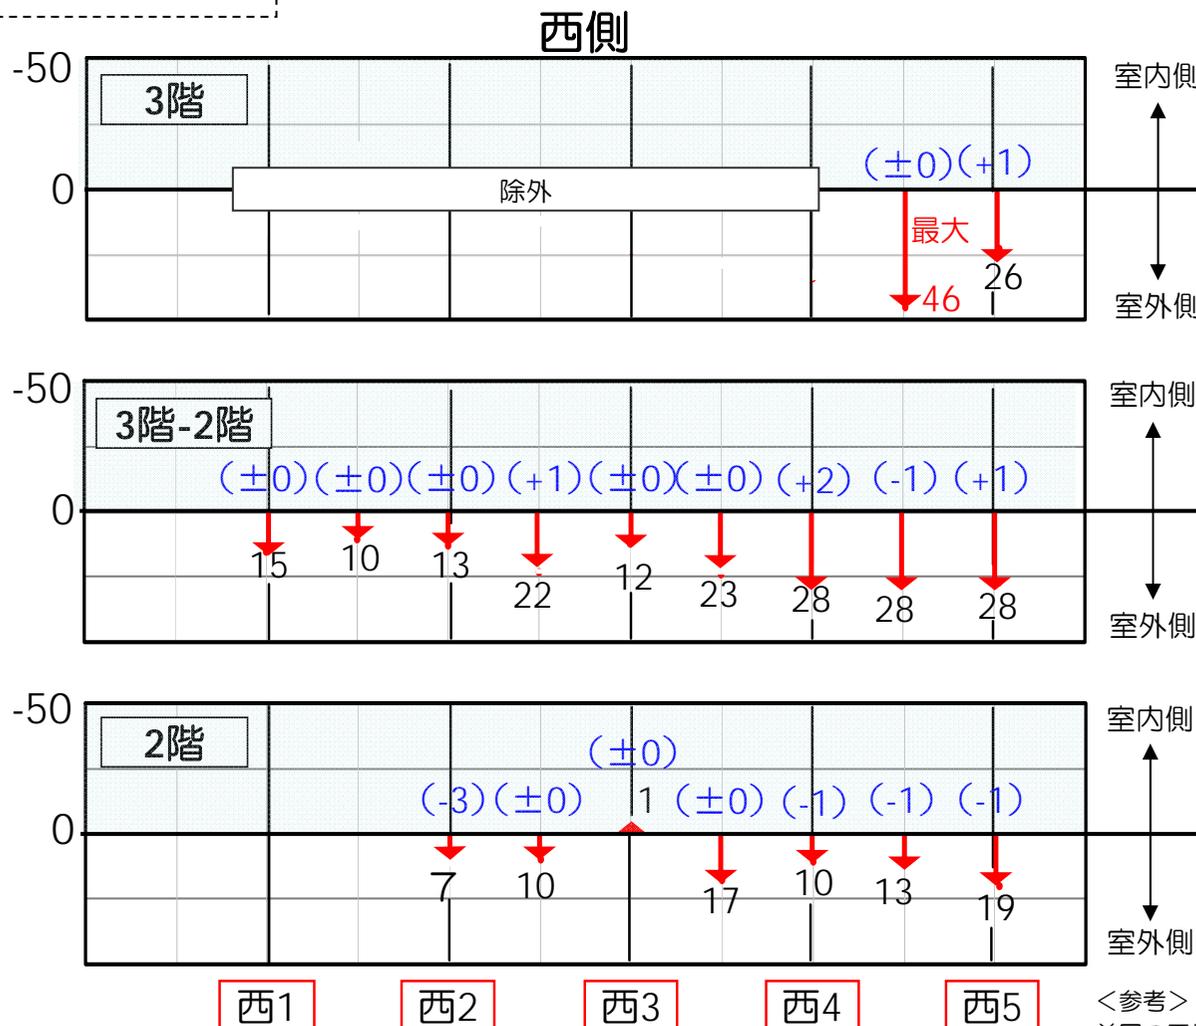
水平差^{※1}の算出結果（単位：mm）

【凡例】() : 前回点検結果との差
(前回水平差 - 今回水平差)

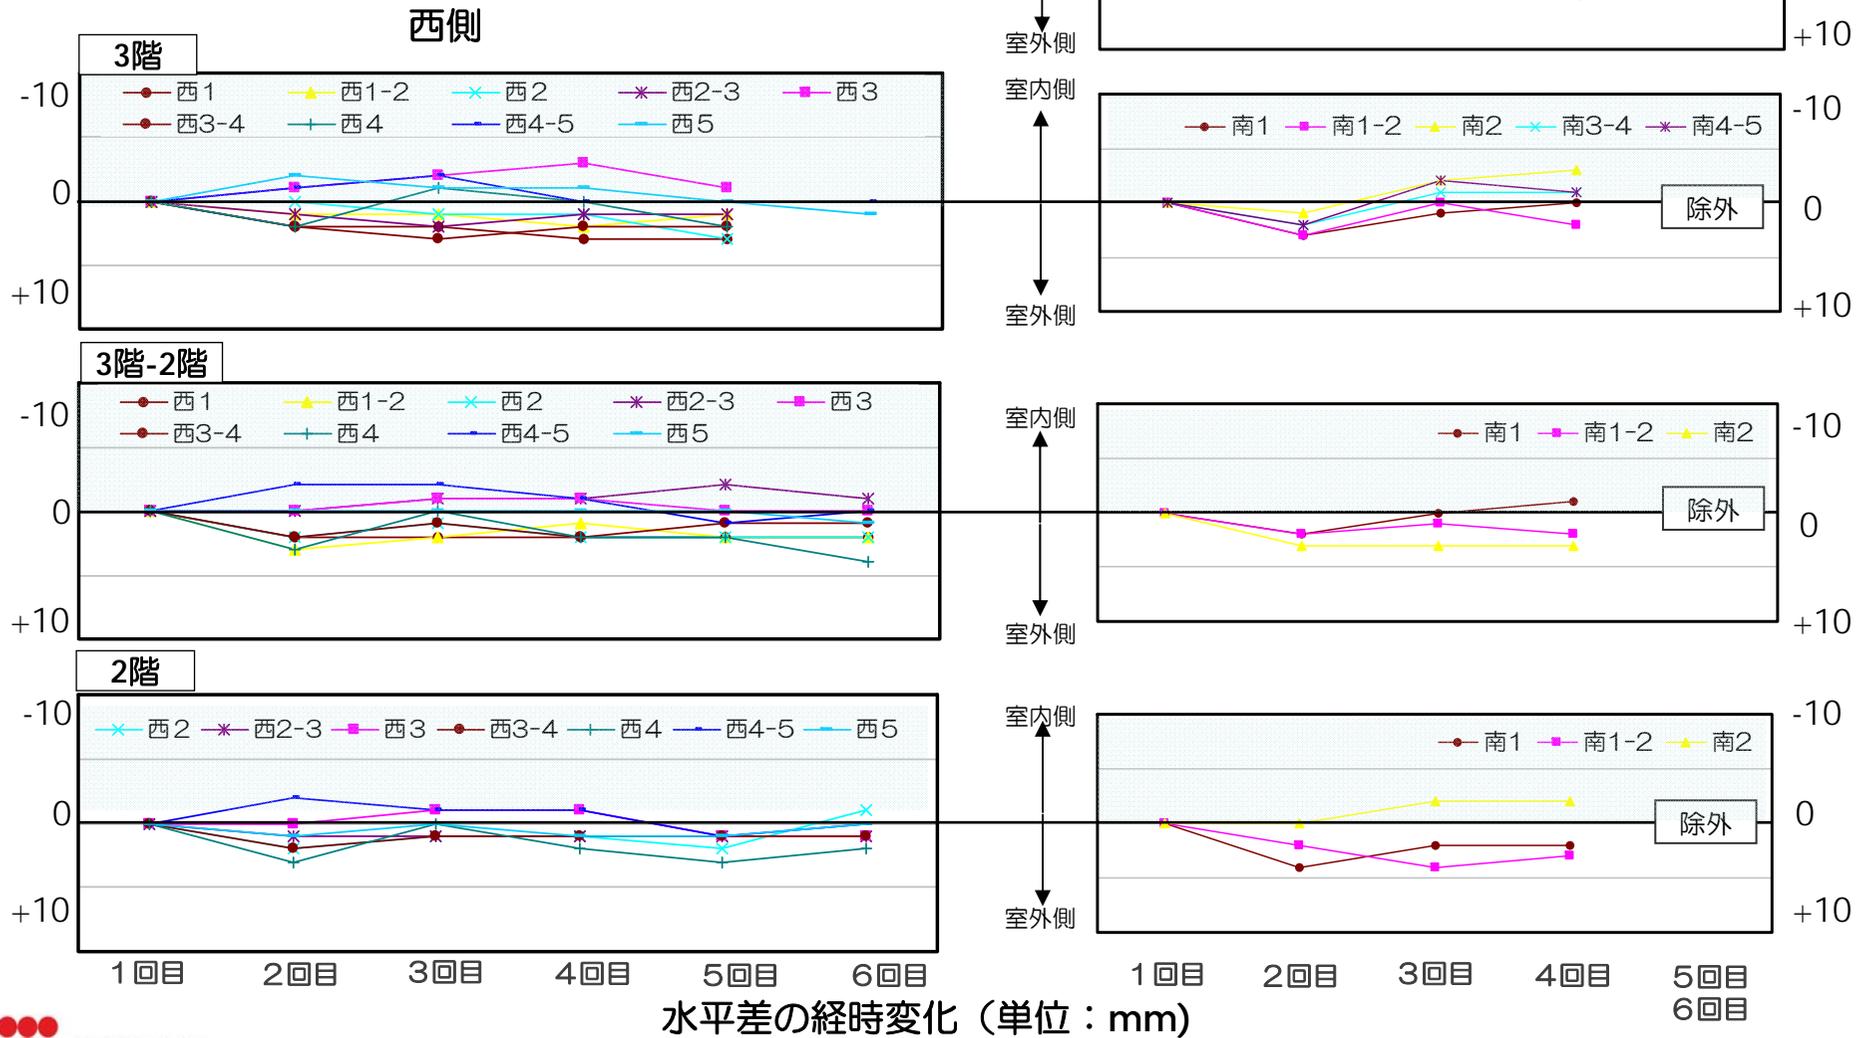
➤ 第1回から第6回目までの水平差の経時的変化を確認したところ、建屋が傾いていくような兆候は見られなかった。

- ▶ 水平差は、第1～5回目とほぼ同様の値となっている。
- ▶ 前回計測結果と若干の差が生じているのは、光学機器の計測誤差が±2mm程度であり、水平差で最大約4mmの誤差が生じる可能性があることや、コンクリートの熱膨張（熱膨張係数約 $7\sim 13 \times 10^{-6}/^{\circ}\text{C}$ ）により、5月と8月の月平均気温差で約4～7mmの差が生じる可能性があることが考えられる。
- ▶ 前回から、南面の測定は、燃料取り出し用カバーと干渉するため、測定対象から除外した。ただし、西面の測定結果および他の3項目の点検結果に有意な変化がないことから、南面の外壁についても有意な変化はないと類推している。

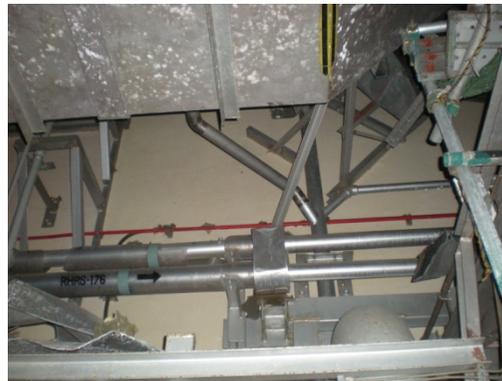
① 西面（内壁）

➤目視点検の結果、これまでの点検結果と同様に、1mm以上のひび割れや鉄筋腐食の可能性のあるひび割れは確認されなかったことから、有害な構造耐力上の劣化は無いものとする。

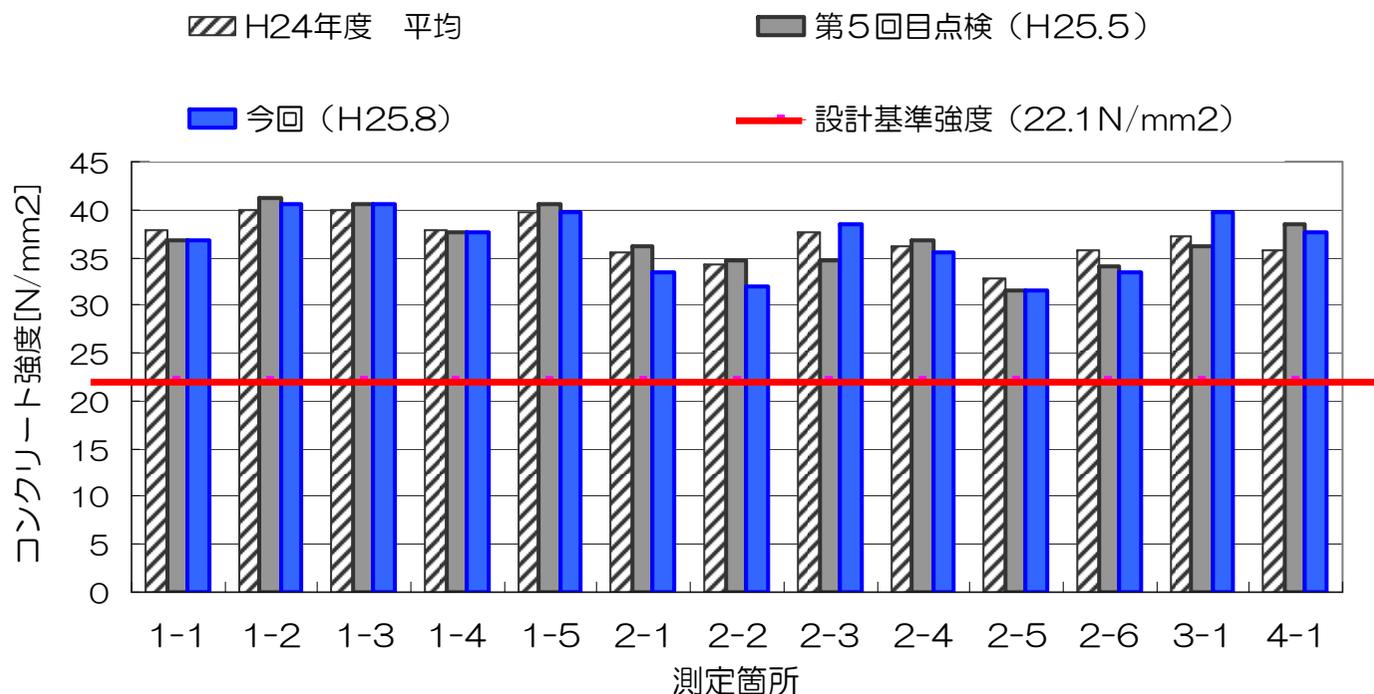
コンクリートの強度確認結果

▶コンクリート強度確認の結果、これまでの点検結果と同様に、全ての測定箇所設計基準強度以上（ 22.1N/mm^2 ）であることを確認した。なお、測定箇所は前回の位置と若干異なること及びシュミットハンマーの測定誤差※1を考慮すると、今回の測定結果は前回と比べても大きな差はなく、強度変化はないと考える。

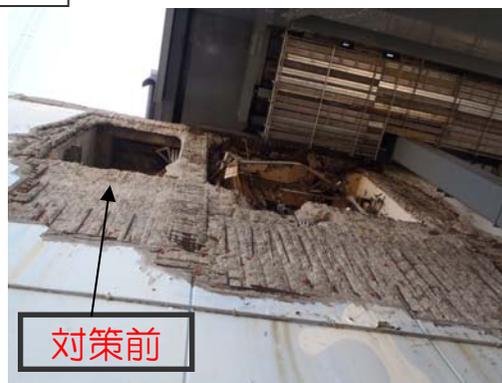
写真1：対策 前

4号機原子炉建屋の柱・梁・壁の一部は、水素爆発によりコンクリート表面が剥離し、鉄筋が一部露出している。
このため、部材の耐久性確保の観点から、露出した部分を高圧洗浄した後、モルタルを吹き付ける劣化防止対策工事を2013年6月より実施中である。
