H4エリアNo.5タンク内部の調査

訂正版 (9/26再訂正)

< 参考資料 >
平成25年9月20日
東京電力株式会社

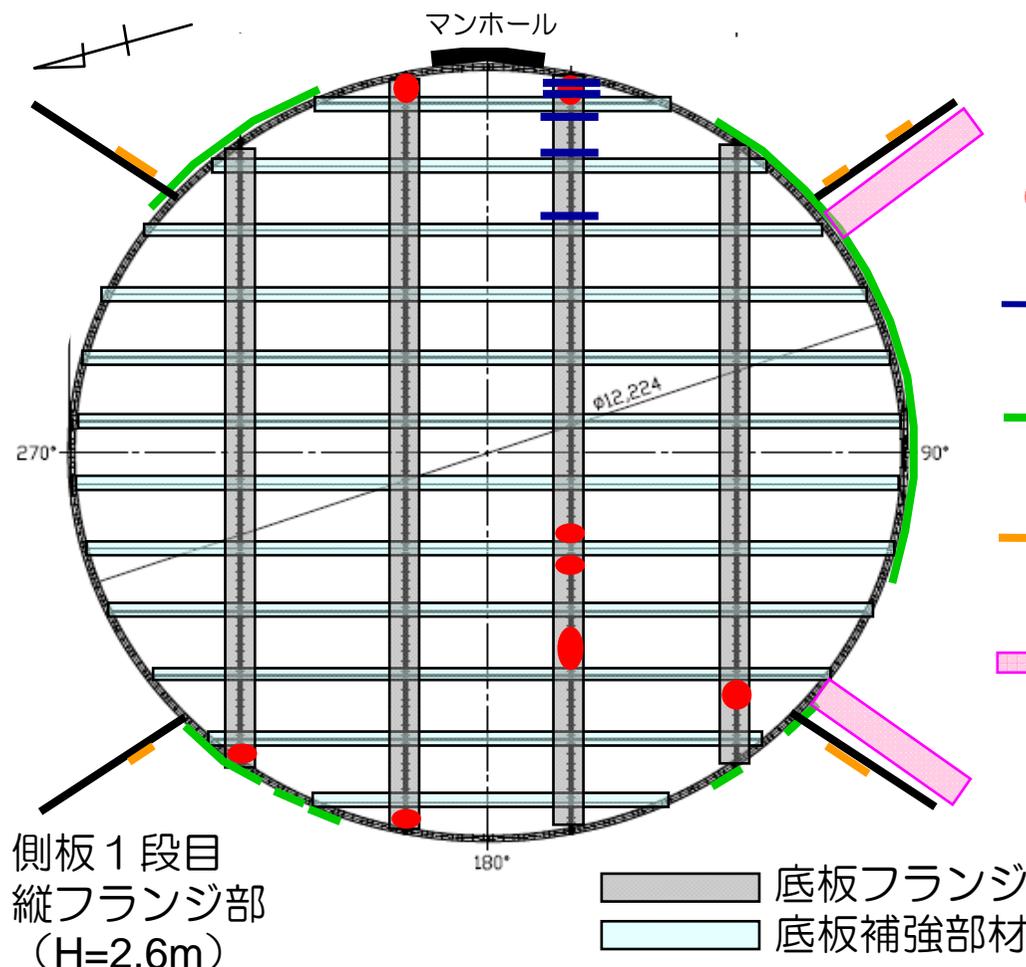
- タンク内部の目視確認を行い、側板最下部と底板とのフランジ部、および底板フランジ部にシーリング材の変形・破損を確認。
- ボルトの打診等による締結状態の確認を行い、5本のボルトに緩みを確認。

- 底板フランジ部：
シーリング材の膨らみ箇所(8箇所)
- 底板フランジ部：
ボルトの緩み箇所(5本)
- 周方向フランジ部：
パッキンの飛び出し範囲
- 側板1段目縦フランジ部：
パッキンの飛び出し範囲
- 側板1段目：
側板の錆がある箇所

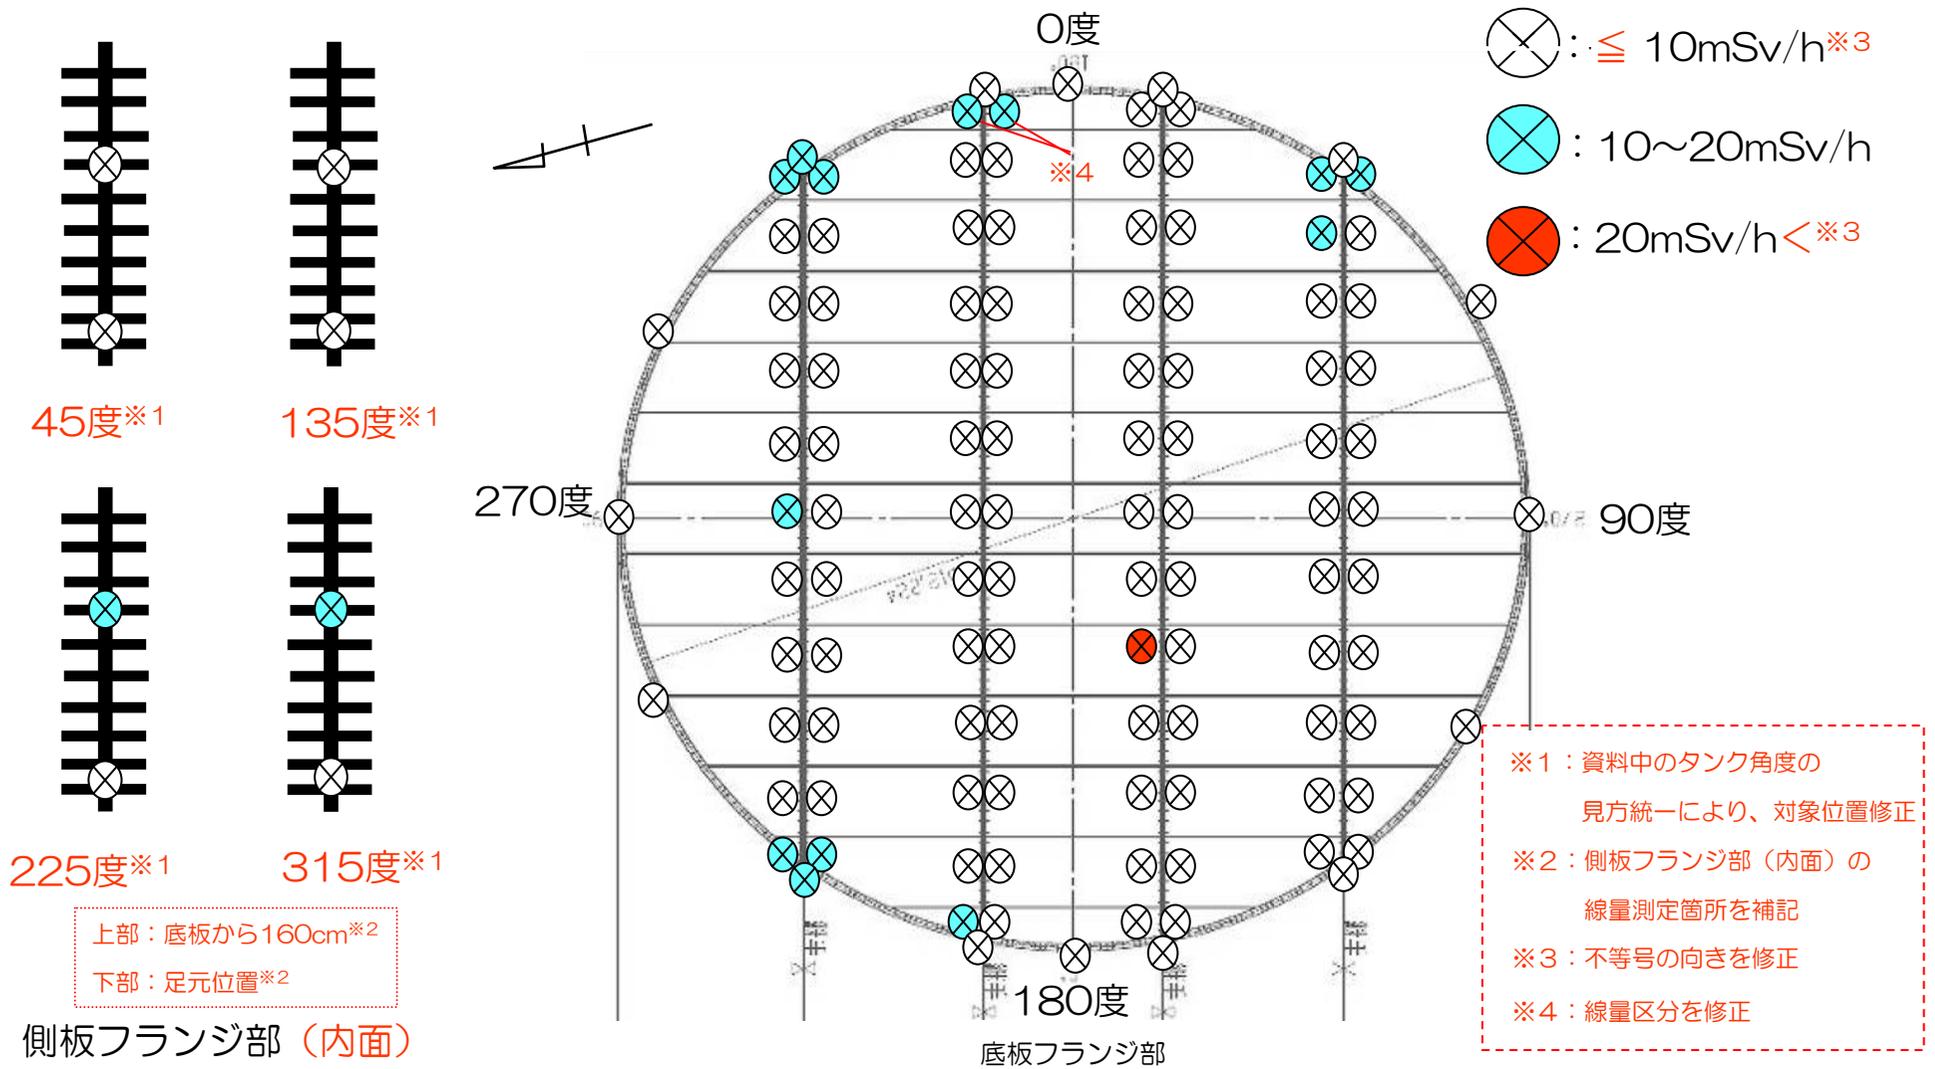
フランジ部の線量測定結果

- フランジ部の線量測定の結果、概ね10mSv/h以下（ β ：70 μ m線量当量率）であり、最大約22mSv/h（ β ：70 μ m線量当量率）であった。

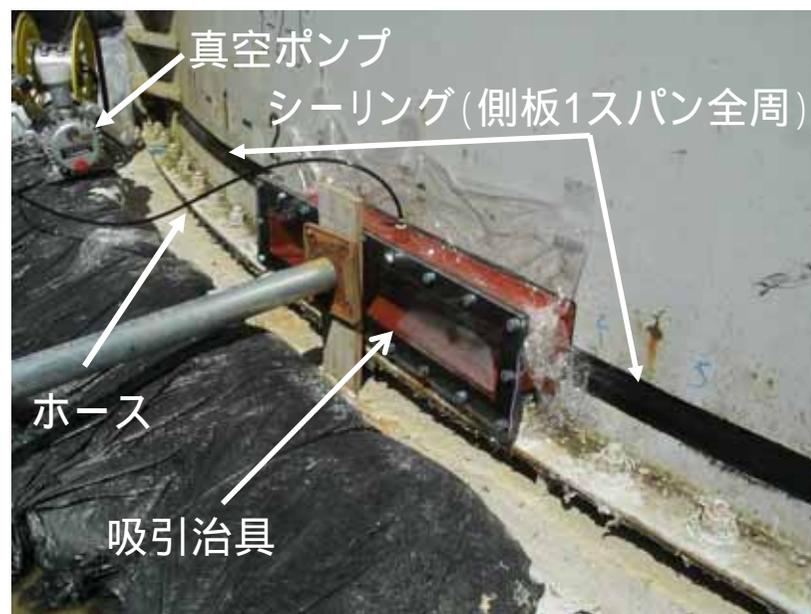
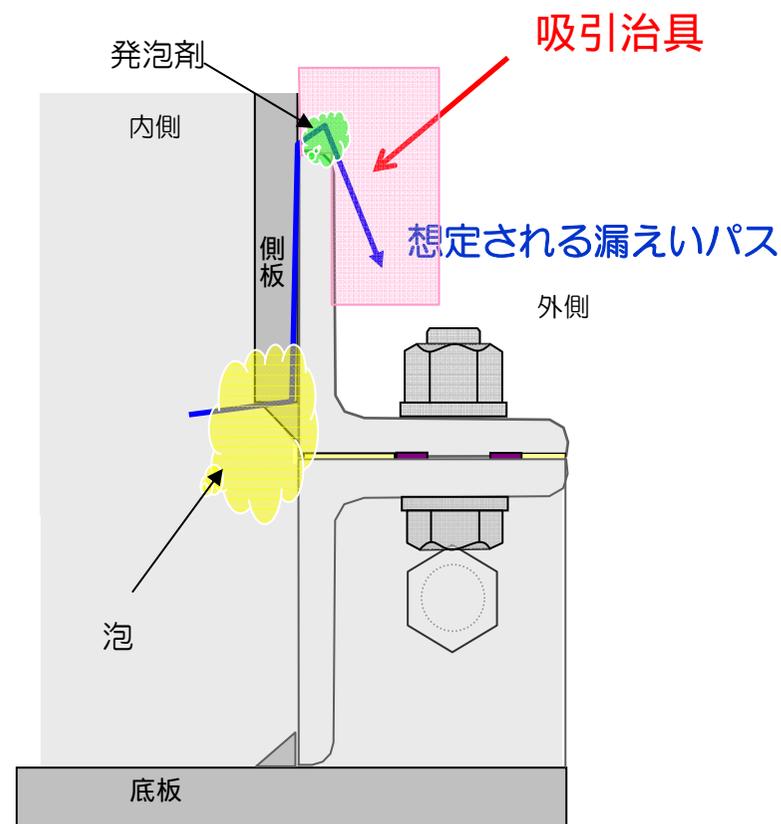
タンク側板の局所バキューム試験

- タンク下部側板とフランジ部との溶接部のうち、比較的高線量が確認された箇所（さび部）について、局所的に吸引を実施。
- 当該部に塗布した発泡剤からの継続的な泡の発生は確認されなかった。また、タンク内部に塗布した泡も吸い込まれなかった。

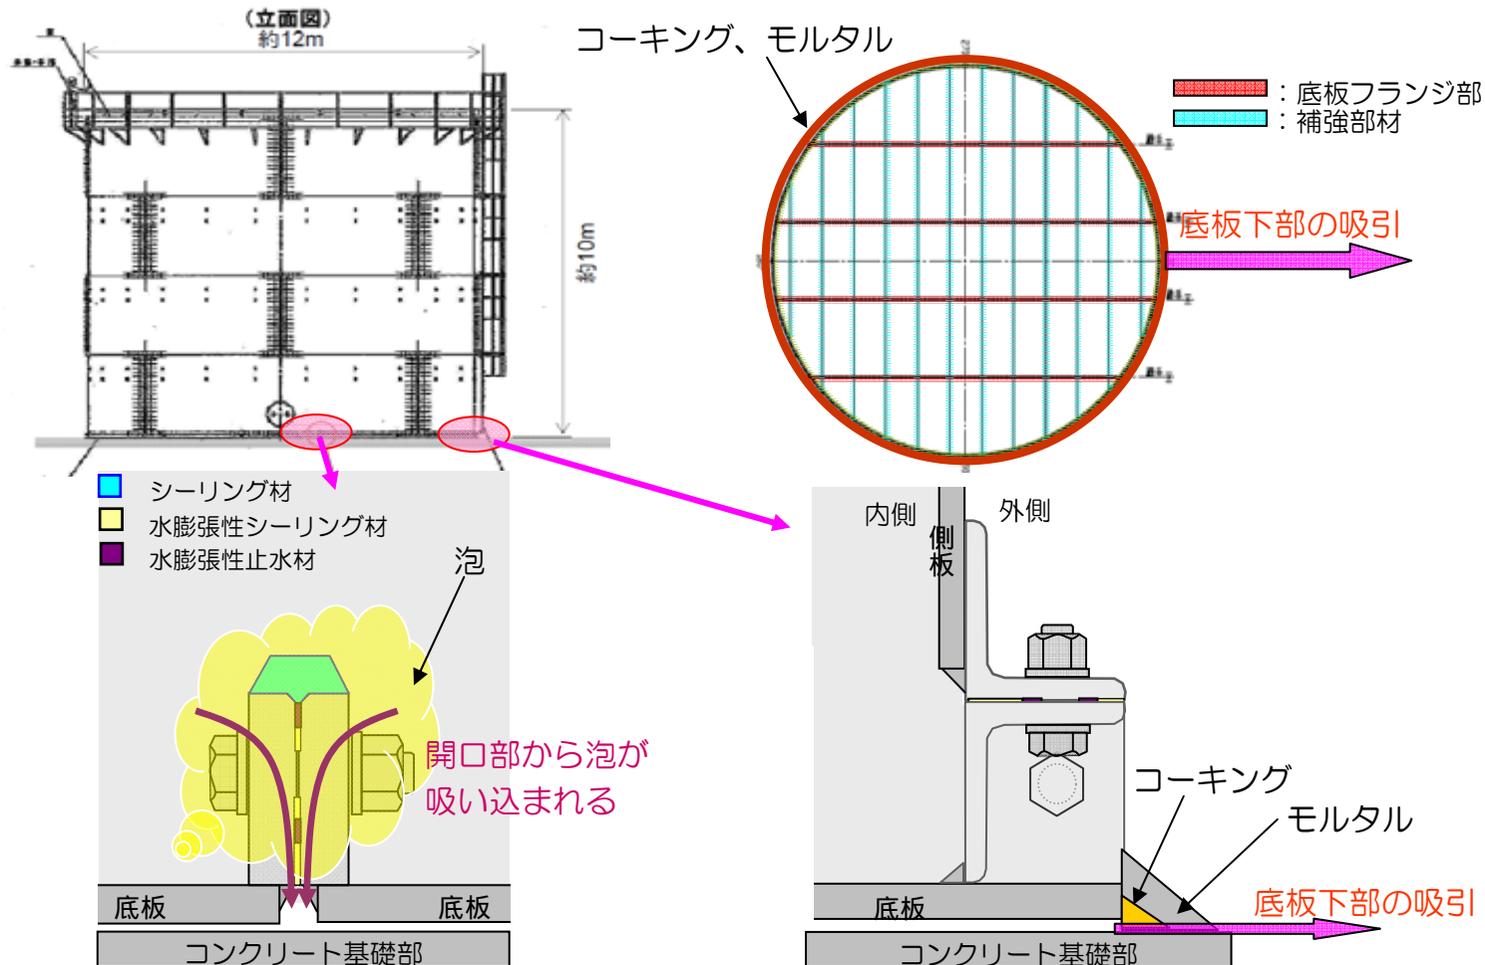
タンク底板下部のバキューム試験

- タンク内部のフランジ部等に泡を塗布し、タンク底部外側を吸引する。開口部から泡が吸い込まれることにより、開口部の位置を特定する方法。

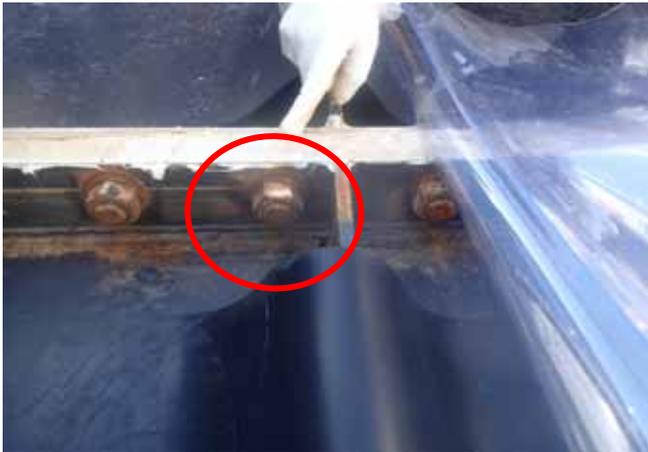
底板フランジ部ボルトのゆるみ箇所
(平成25年9月19日撮影)

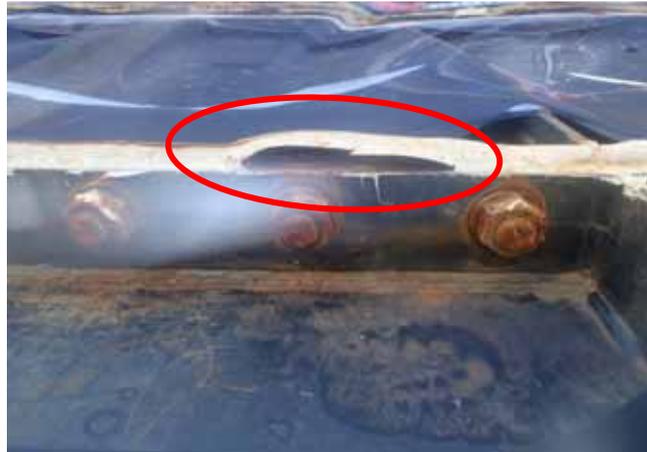
底板フランジ部シーリング材の膨らみ
(平成25年9月19日撮影)

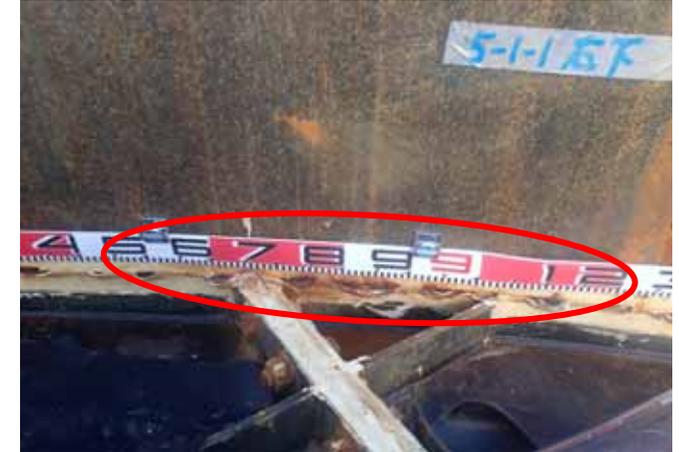
周方向フランジ部 パッキンの飛び出し
(平成25年9月19日撮影)

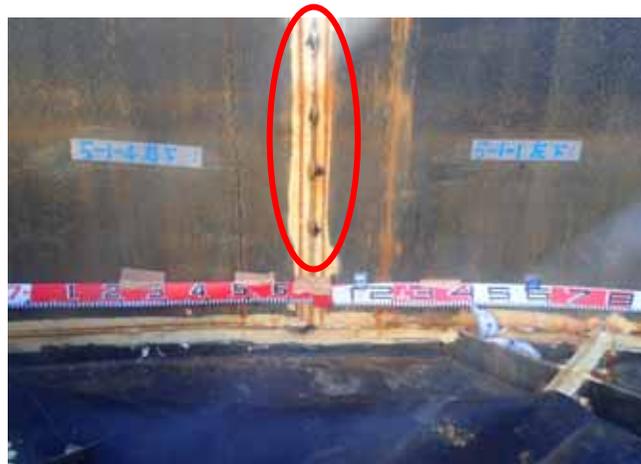
側板1段目縦フランジ部 パッキン飛び出し
(平成25年9月19日撮影)

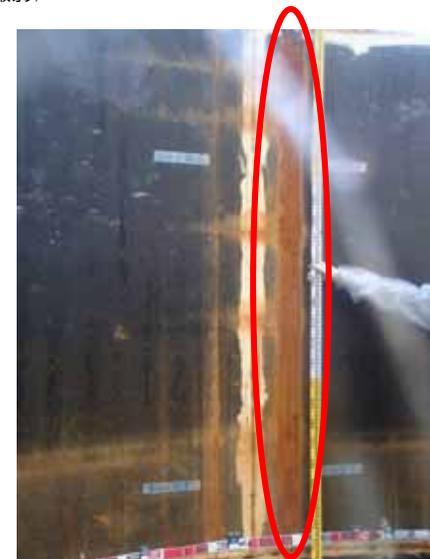
側板1段目 錆の箇所
(平成25年9月19日撮影)
