< 参考資料 >  
平成25年9月25日  
東京電力株式会社

# 多核種除去設備 バッチ処理タンクからの漏えいを踏まえた 原因と対策

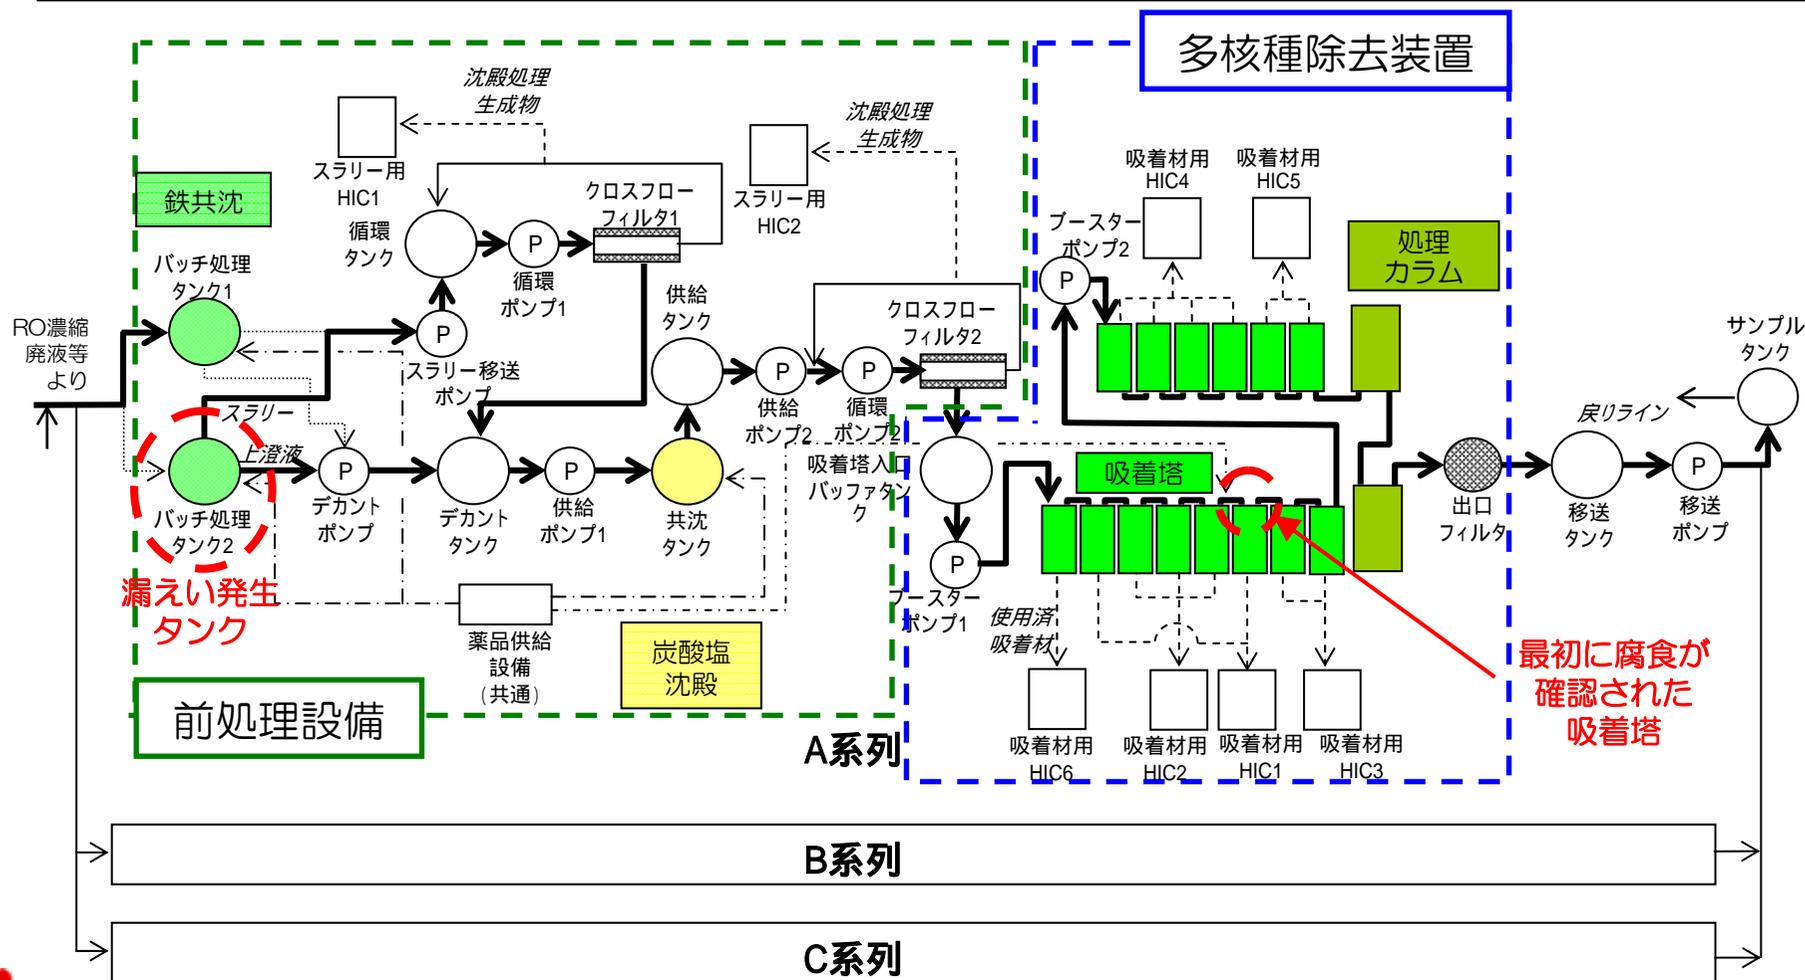
- 6月15日にバッチ処理タンク2Aで発生したタンク下部からの漏えいを確認。
- その後、水平展開調査において、吸着塔6A等において腐食が発生していることを確認。

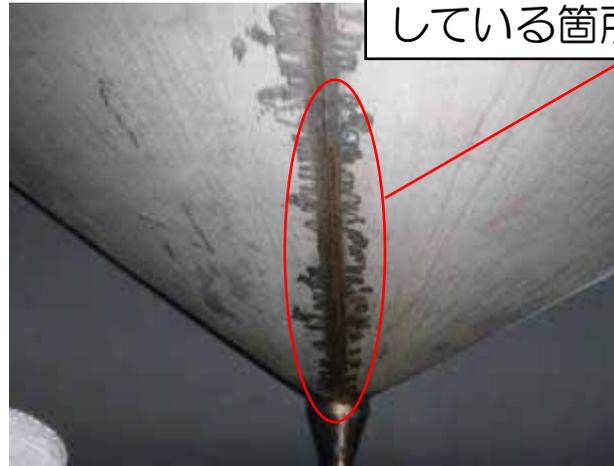
①タンク下部状況

溶接線近傍に一部変色（茶色）  
している箇所があることを確認

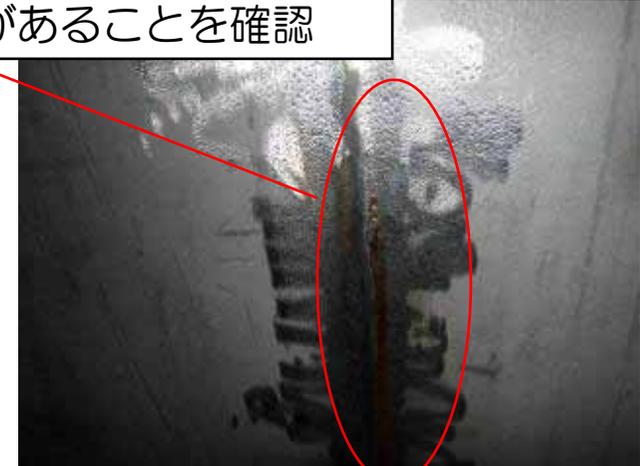
①タンク下部状況（拡大）

変色した水の滴下跡  
があることを確認

生成した鉄沈殿物がタンク内に堆積・付着することによる**すき間環境の形成**と、薬液注入（主に次亜塩素酸）等による**腐食環境が促進**といった**複合的な要因が重畳したこと**によって、想定以上の腐食が発生し、欠陥が貫通、漏えいに至ったもの。

- バッチ処理タンクの再発防止対策  
欠陥部補修の後、タンク内面に**ゴムライニング**（クロロプレンゴム）を施工

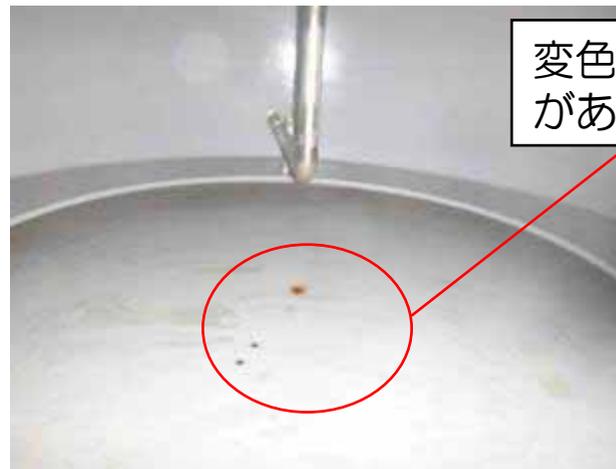
②漏えい水受けパン状況

大漏えいには至らず、タンク下部の受けパン床上に僅かな漏えい（数滴の滴下跡）をパトロールで発見

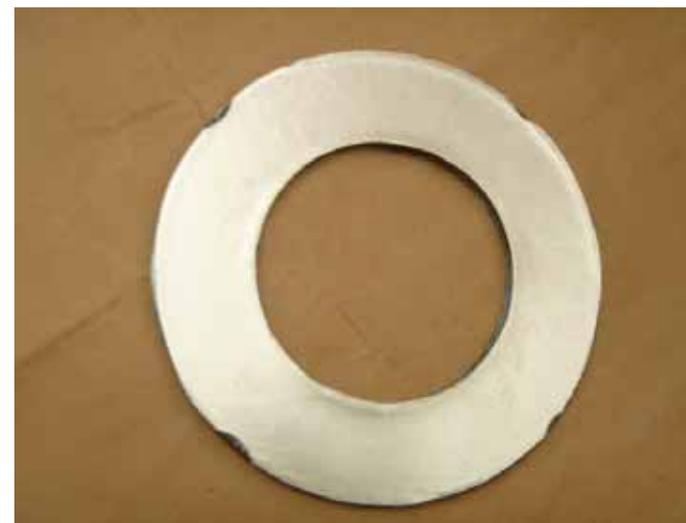
ガスケット型犠牲陽極

腐食が確認されたフランジ部は、フランジ部の形状により流体が**よどみ状態**となっており、**局部腐食が発生しやすい低流速**となっていることも腐食を促進させる要因となっていたと推測。

すきま腐食発生の可能性があるフランジに対し、**ガスケット型犠牲陽極**等を施工。また、将来的にはより信頼性を高めるため、**ライニング配管への取替**を検討

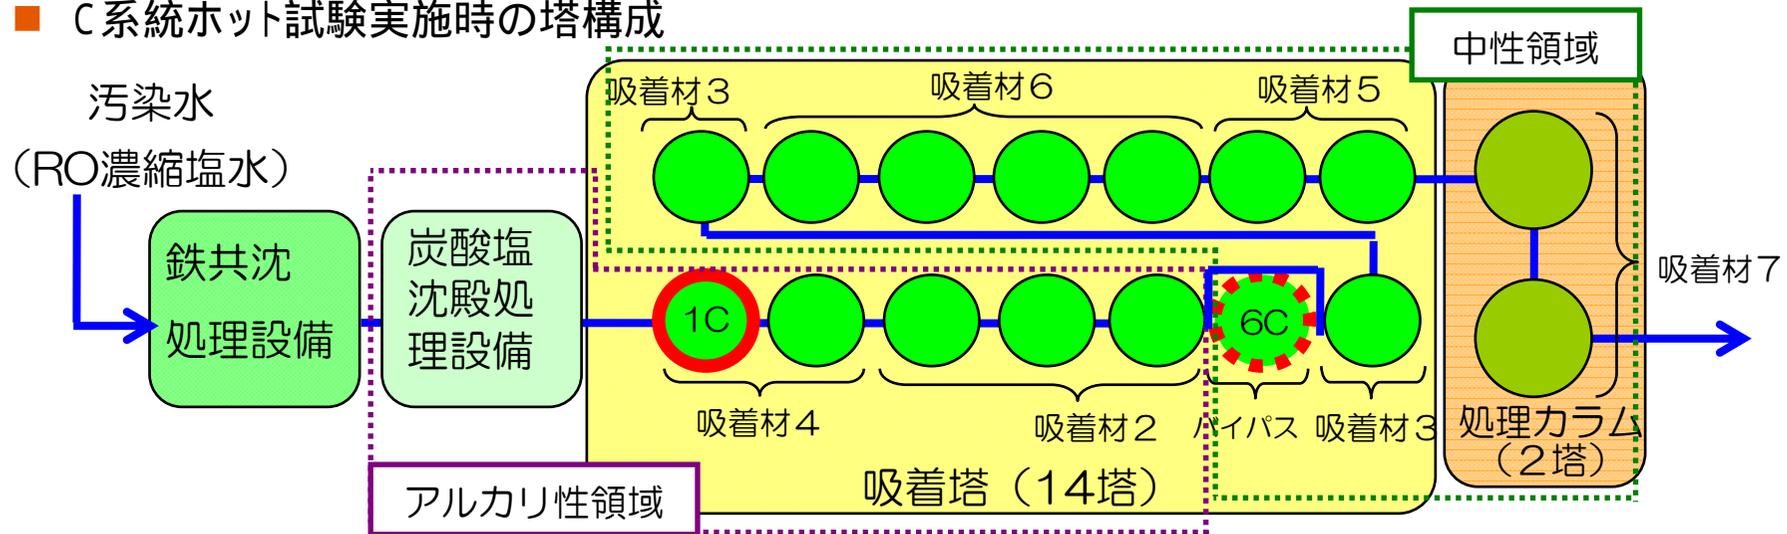
吸着塔6に充填された**銀添着活性炭に腐食を発生、促進させる要因**があると考えられ、かつアルカリ環境下ではない吸着塔6下流側に腐食が確認された。

中性領域における銀添着活性炭（吸着塔6C）をバイパス。吸着性を確保するため、吸着塔1Cにて銀添着活性炭を使用。
