護岸付近の地下水からの告示濃度限度を超える 放射性物質の検出等に関する対応について

平成25年 9月30日

東京電力株式会社

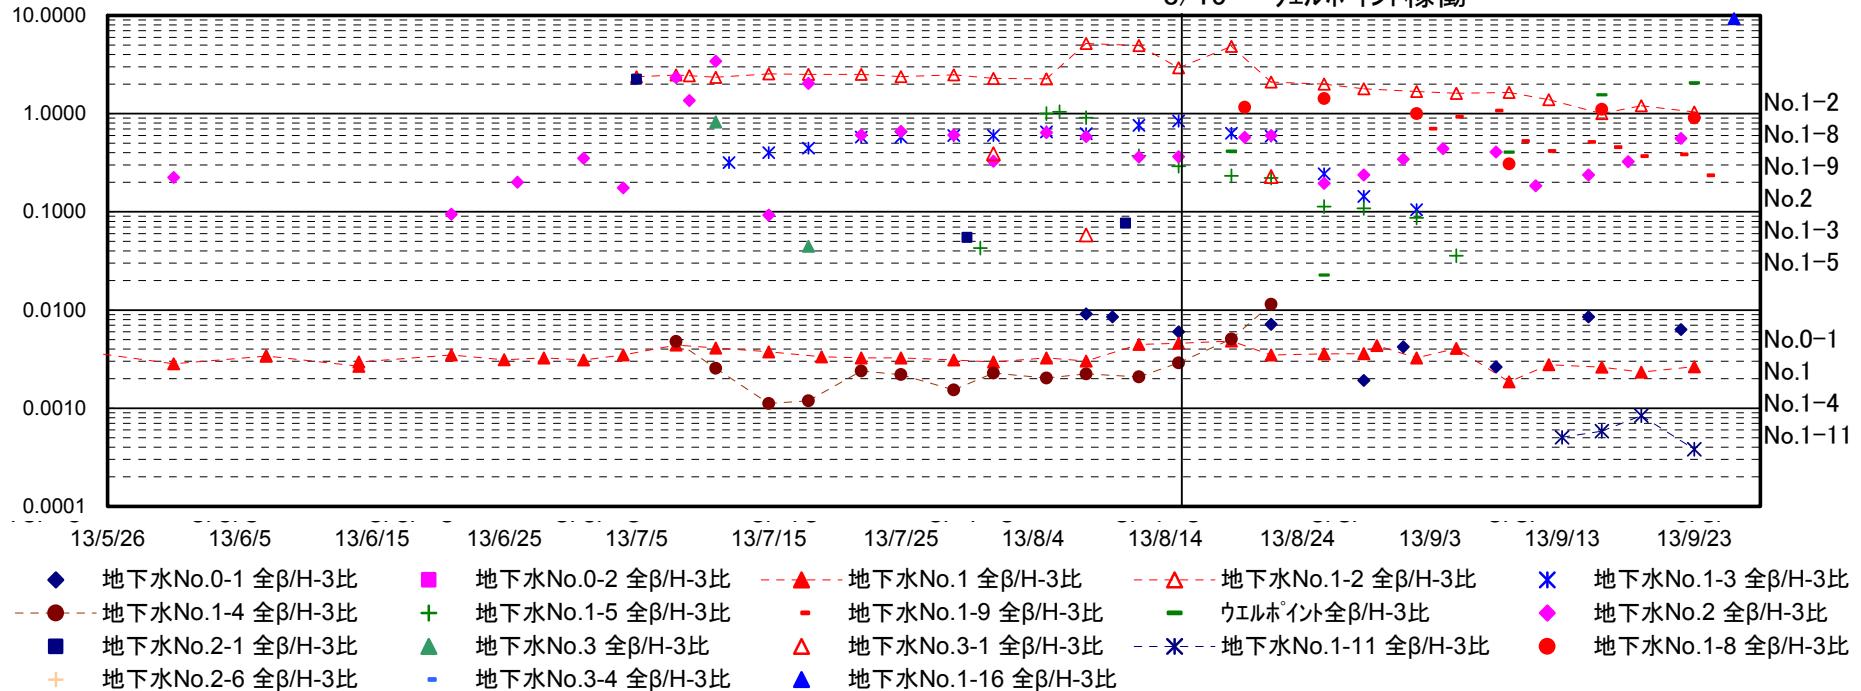
地下水の全ベータ/トリチウム濃度比の推移

- ・ 土壌への吸着のされやすさの違いから、地中を移行した距離が長い地点ほど全ベータ/トリチウム比が小さくなると思われる。
(No.1, No.1-4, No.1-11)
- ・ 全ベータ/トリチウム比が高い地点は、周辺に漏えい源がある可能性が高い。(No.1-2)
- ・ No.0-1の比はNo.1, No.1-4とほぼ同じであることから、漏えい源からの移行距離も同じである可能性が考えられる。
(2号機分岐トレンチからNo.1まで約30m)

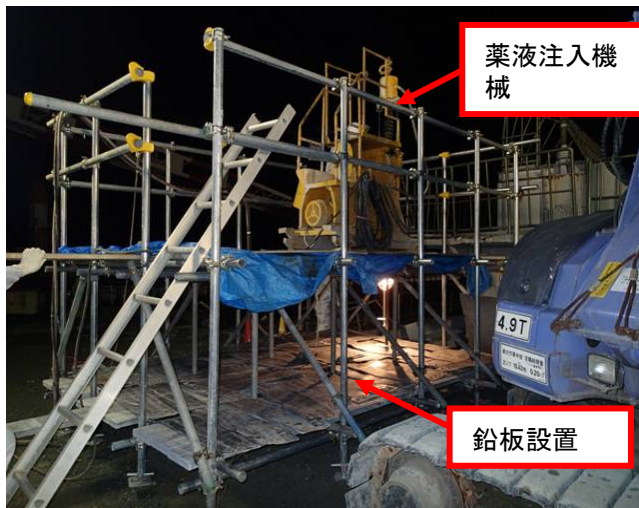
作業架台・鉛板設置状況

- ・埋設物確認のための試掘時に、電源ケーブル管路上面の線量を測定したところ50mSv/h以上(γ線)であった。管路近傍の土砂についても、50mSv/h以上(γ線)であった。
- ・電源ケーブル管路近傍については、H23に汚染水が流出した際に汚染したものと考えられる。

作業にあたっては、作業環境上線量が高く、作業員の被ばく低減のため、作業架台(離隔)及び鉛板(遮へい)を設置及び段取り替えの手間がかかっているため、防護措置に時間を要している。

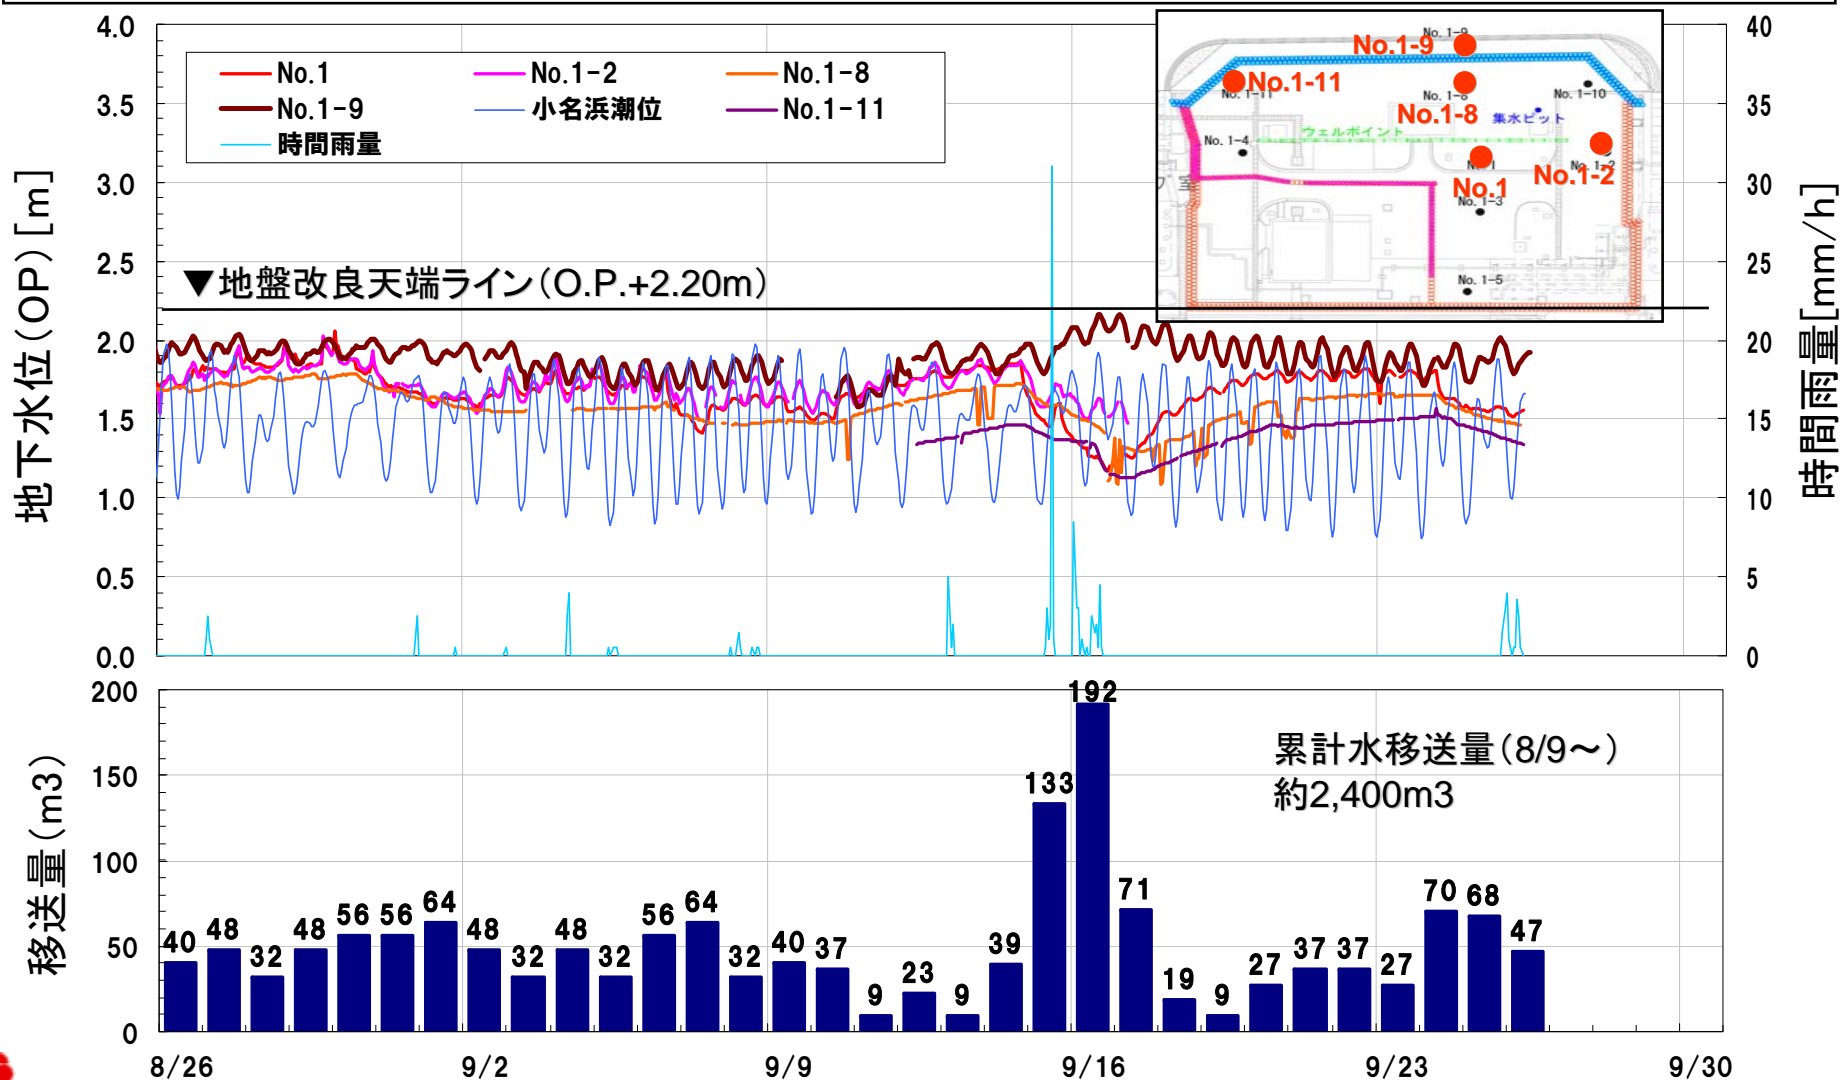
■地盤改良範囲内の地下水位 (No.1, No.1-2, No.1-8, No.1-11) は、ウェルポイントでの排水により、地盤改良天端レベル (O.P.+2.20m) 以下で推移している。

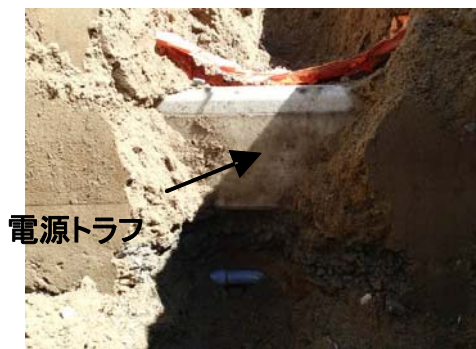
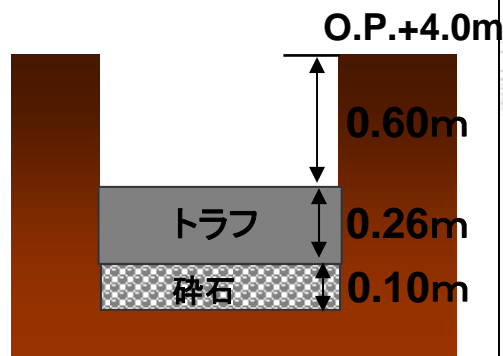
1号機スクリーンポンプ室北側護岸付近 電源トラフ

- ・2号スクリーンポンプ室付近管路については、電線管(単管)の直埋設(砕石無し)であった。
- ・1号北側護岸付近については、9/27に試掘を行い、トラフ構造(砕石有り)であることを確認した。
線量計測値は70 μ Sv/h(バックグラウンド相当)であった。

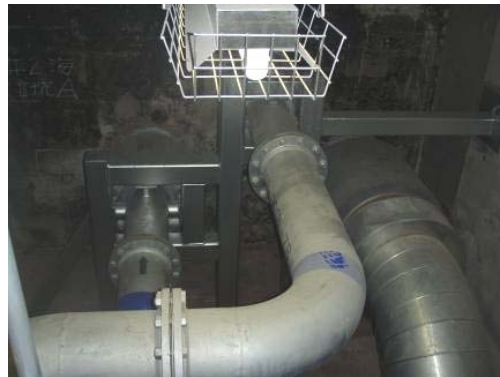
2号機立坑A 建屋接続箇所写真 (震災前)

- 立坑とタービン建屋は建屋の壁で仕切られており、配管・ケーブルトレイは建屋の壁を貫通している
- 貫通部における配管周辺の隙間を通じて、タービン建屋～主トレンチ間で汚染水が往来している

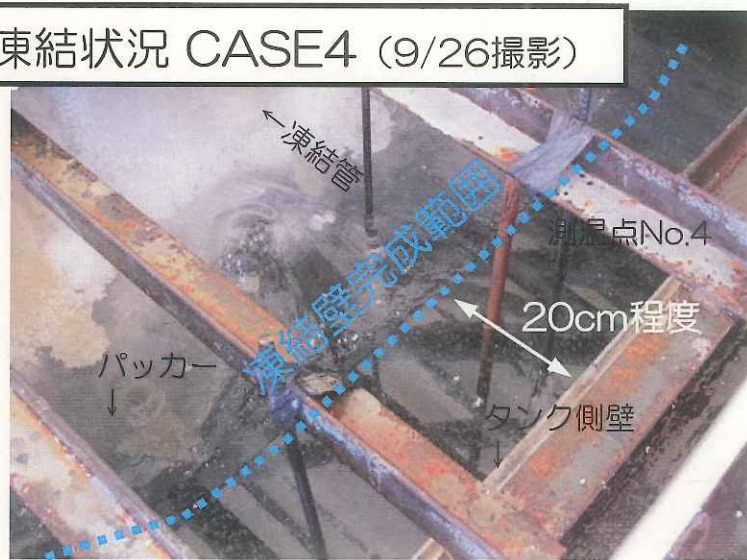
凍結状況 CASE4 (9/26撮影)

- 8/22より凍結を開始し、40日経過
- 支障物（ケーブルトレイ）があり、最も凍りにくいと想定される測温点No.4に着目
- 当初想定した凍結難易度順（CASE1→4→3→2）の温度低下を示している
- CASE1, 4では、No.4で0℃を下回っており、凍結止水壁が完成に近づいている
- CASE2, 3では、No.4で0℃を若干上回っており、凍結を継続する
- 各ケース、凍結が確認され次第、片側水抜きによる止水性能の確認を実施する
- 試験結果の評価を行い、凍結管や測温管の配置等、施工計画に反映していく
