< 参考資料 >  
平成25年10月7日  
東京電力株式会社

## 福島第一原子力発電所1・2号機排気筒の 部材損傷に対する耐震安全性評価について

# 1・2号機排気筒の点検

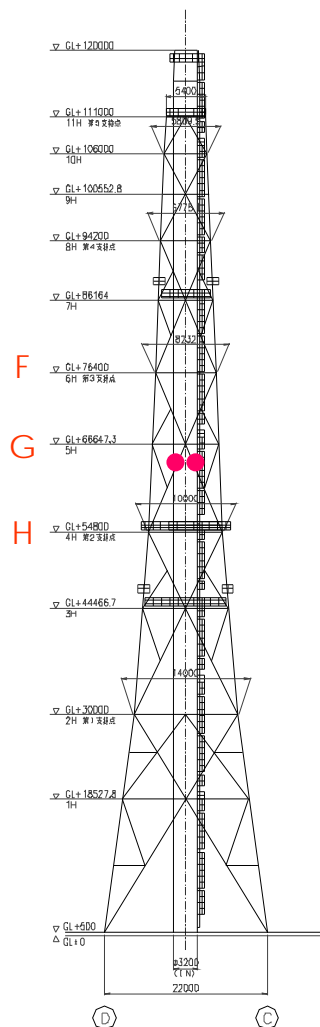
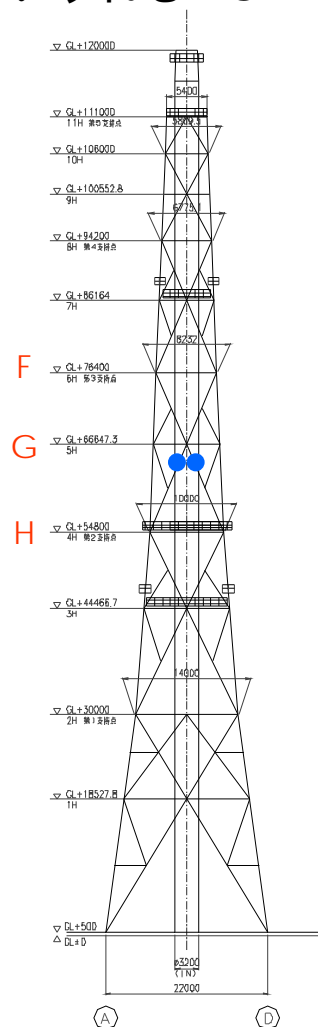
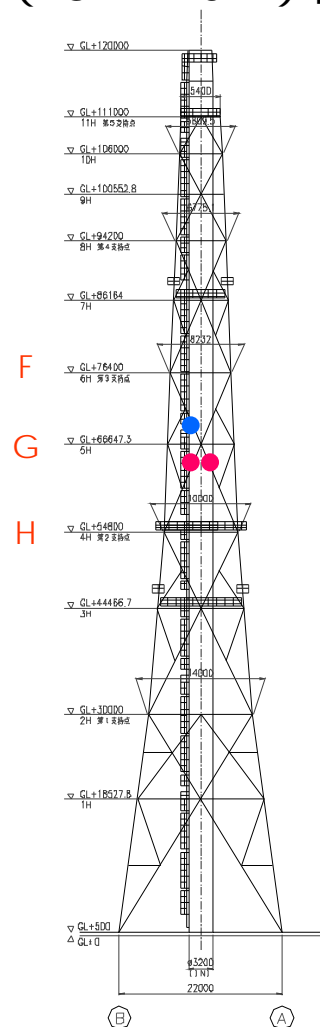
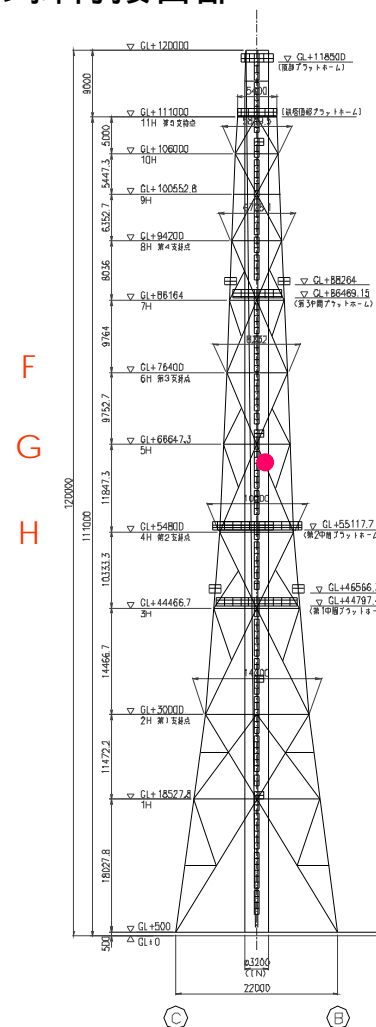
- 破断箇所
- 変形箇所

: 5箇所 (北面: 2箇所 南面: 2箇所 西面: 1箇所)

: 3箇所 (東面: 2箇所 南面: 1箇所)

いずれも GL+66m ( O.P.+76m ) 付近の斜材接合部

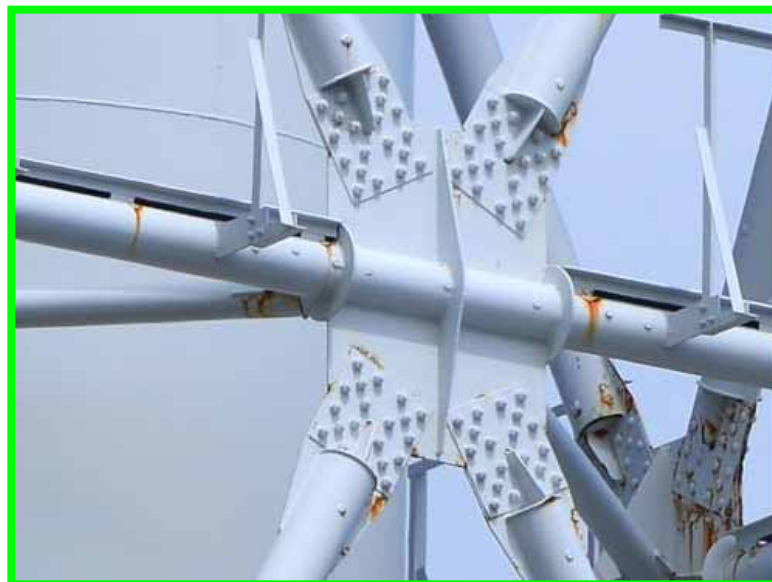
健全と判断した箇所の例

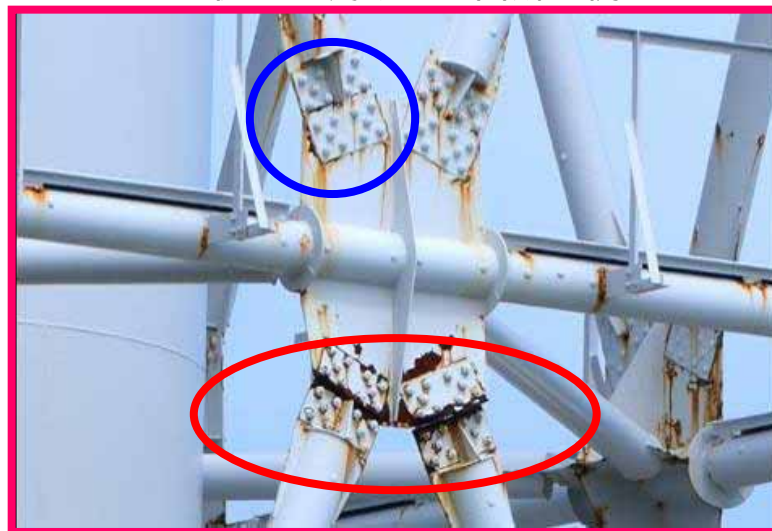
破断及び変形と判断した箇所の例

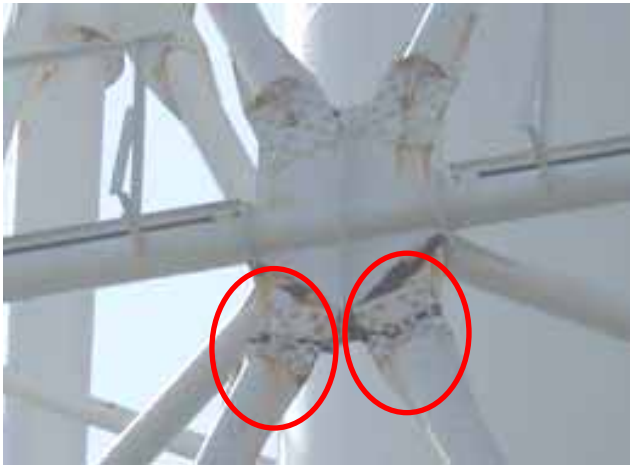
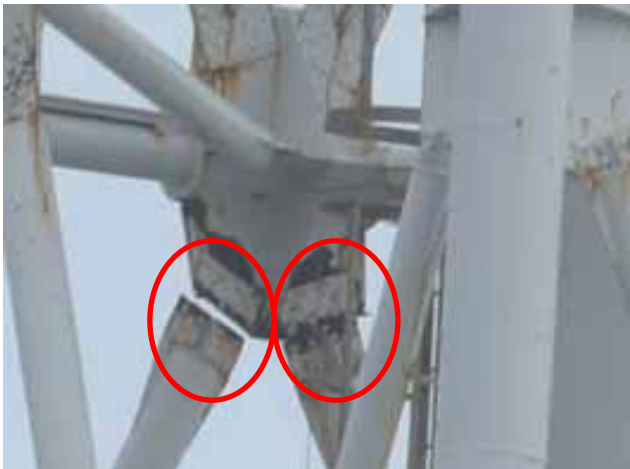
備考	66m地点斜材接合部下側2箇所破断を確認	66m地点斜材接合部下側2箇所変形痕を確認

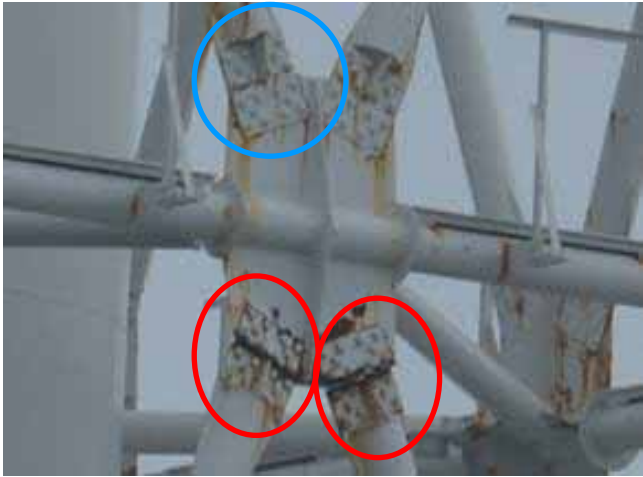
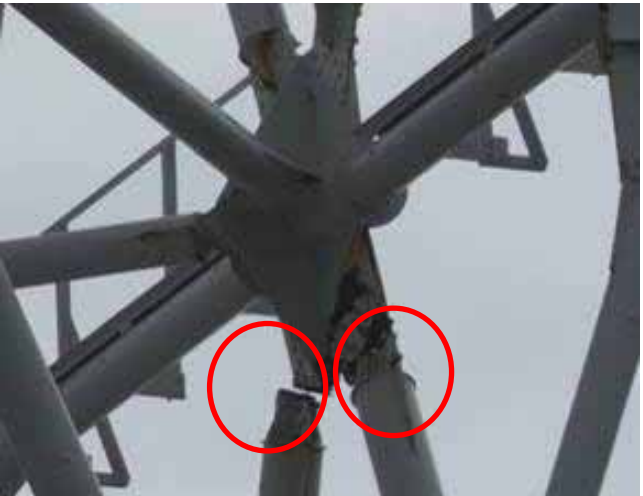
備考	66m地点斜材接合部下側2箇所破断、上側1箇所変形痕を確認	66m地点斜材接合部下側1箇所破断を確認

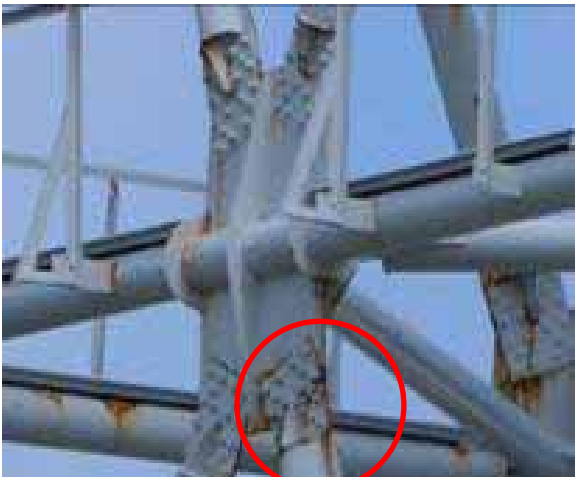
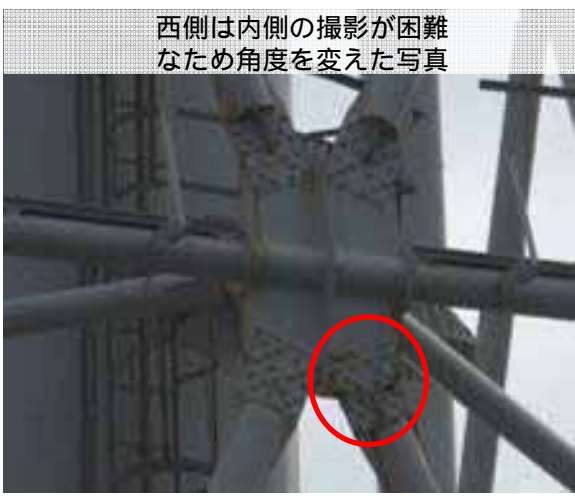
<p>西側は内側の撮影が困難 ため角度を変えた写真</p>

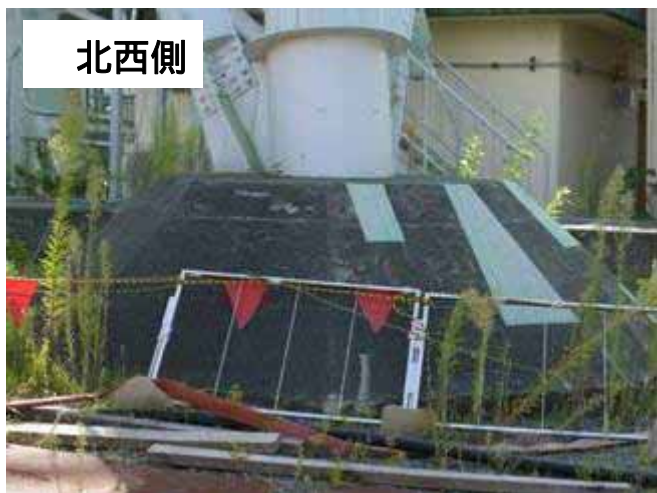
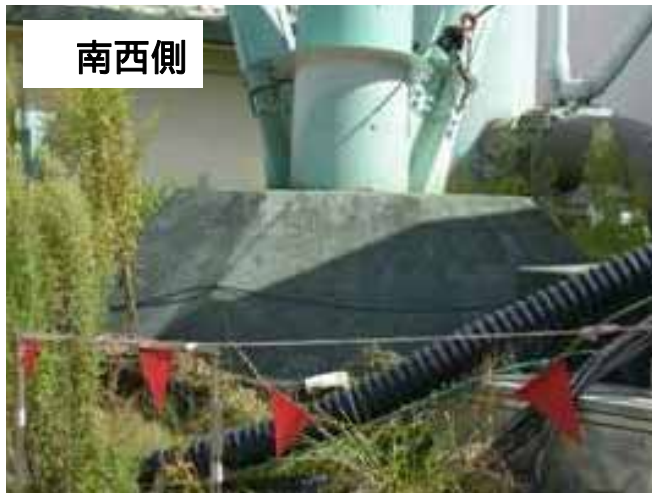
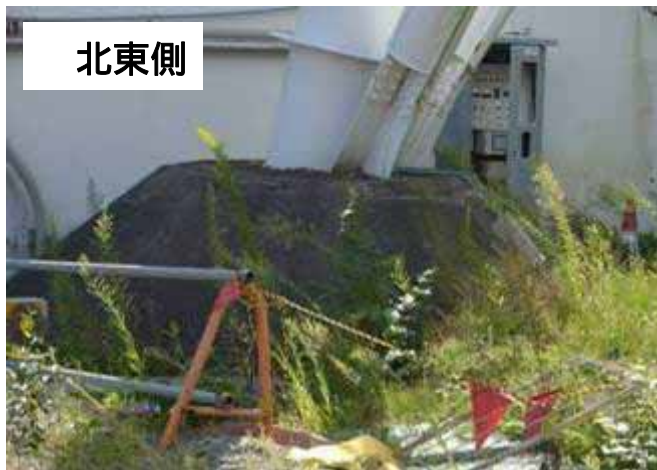
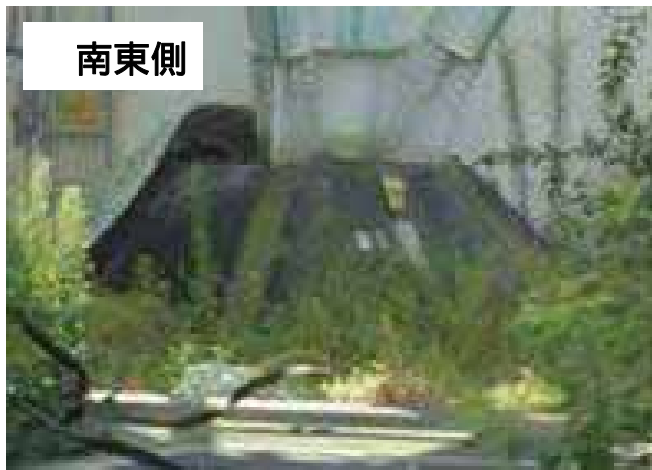
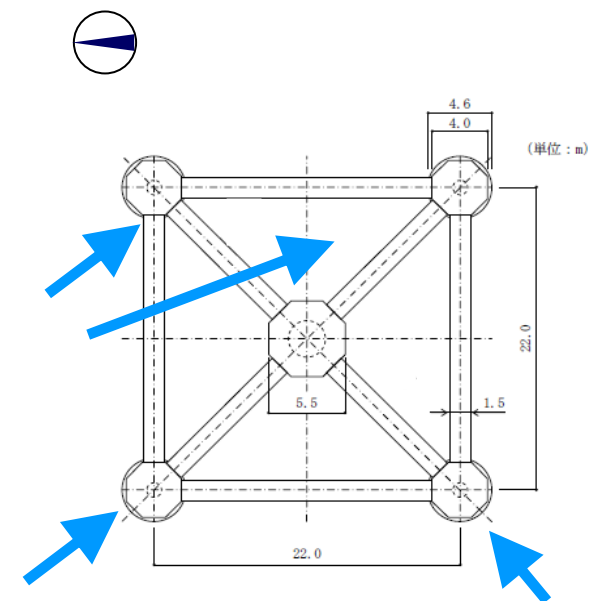
柱脚部については、鉄塔およびコンクリート基礎に異常は確認されていない

南東側柱脚は高線量のため道路側から撮影

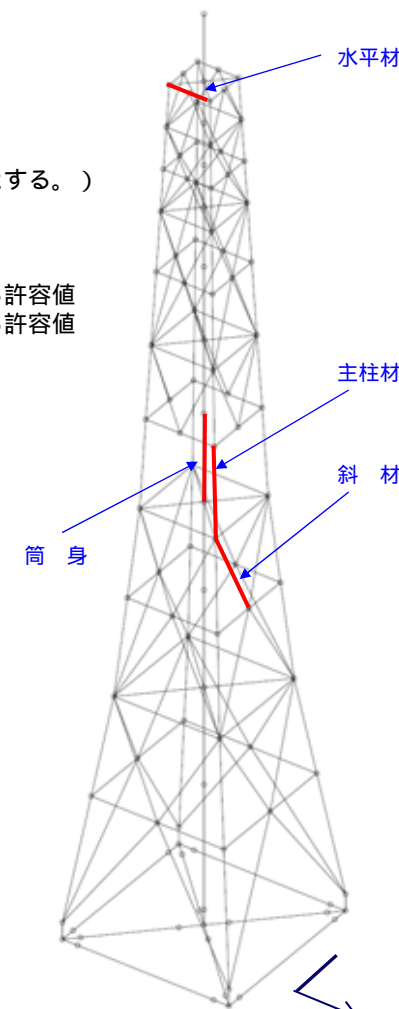
応力評価部位

箇所	部材	$\frac{s^c \sigma_c}{s^f_c}$ ( $\text{N/mm}^2$ )	$\frac{s^b \sigma_b}{s^f_b}$ ( $\text{N/mm}^2$ )	$\frac{s^f_c}{s^f_c}$ ( $\text{N/mm}^2$ )	$\frac{s^f_b}{s^f_b}$ ( $\text{N/mm}^2$ )	$\frac{s^c \sigma_c + s^b \sigma_b}{s^f_c s^f_b}$ 検定比	判定
鉄塔	主柱材	127.5	109.2	228.2	258.5	0.981	1 OK
	斜材	156.1	-	227.4	-	0.687	1 OK
	水平材	33.1	-	224.8	-	0.148	1 OK
筒身		13.6	158.4	214.5	224.5	0.769	1 OK

検定比0.981は弾性限界に対するものであり、全塑性モーメントに対しては、約1.3倍の裕度がある。

— 検定比が最大位置を示す。PN
