# 福島第一原子力発電所 H4エリア No.5タンク 底板等の調査状況について

平成25年10月8日  
東京電力株式会社

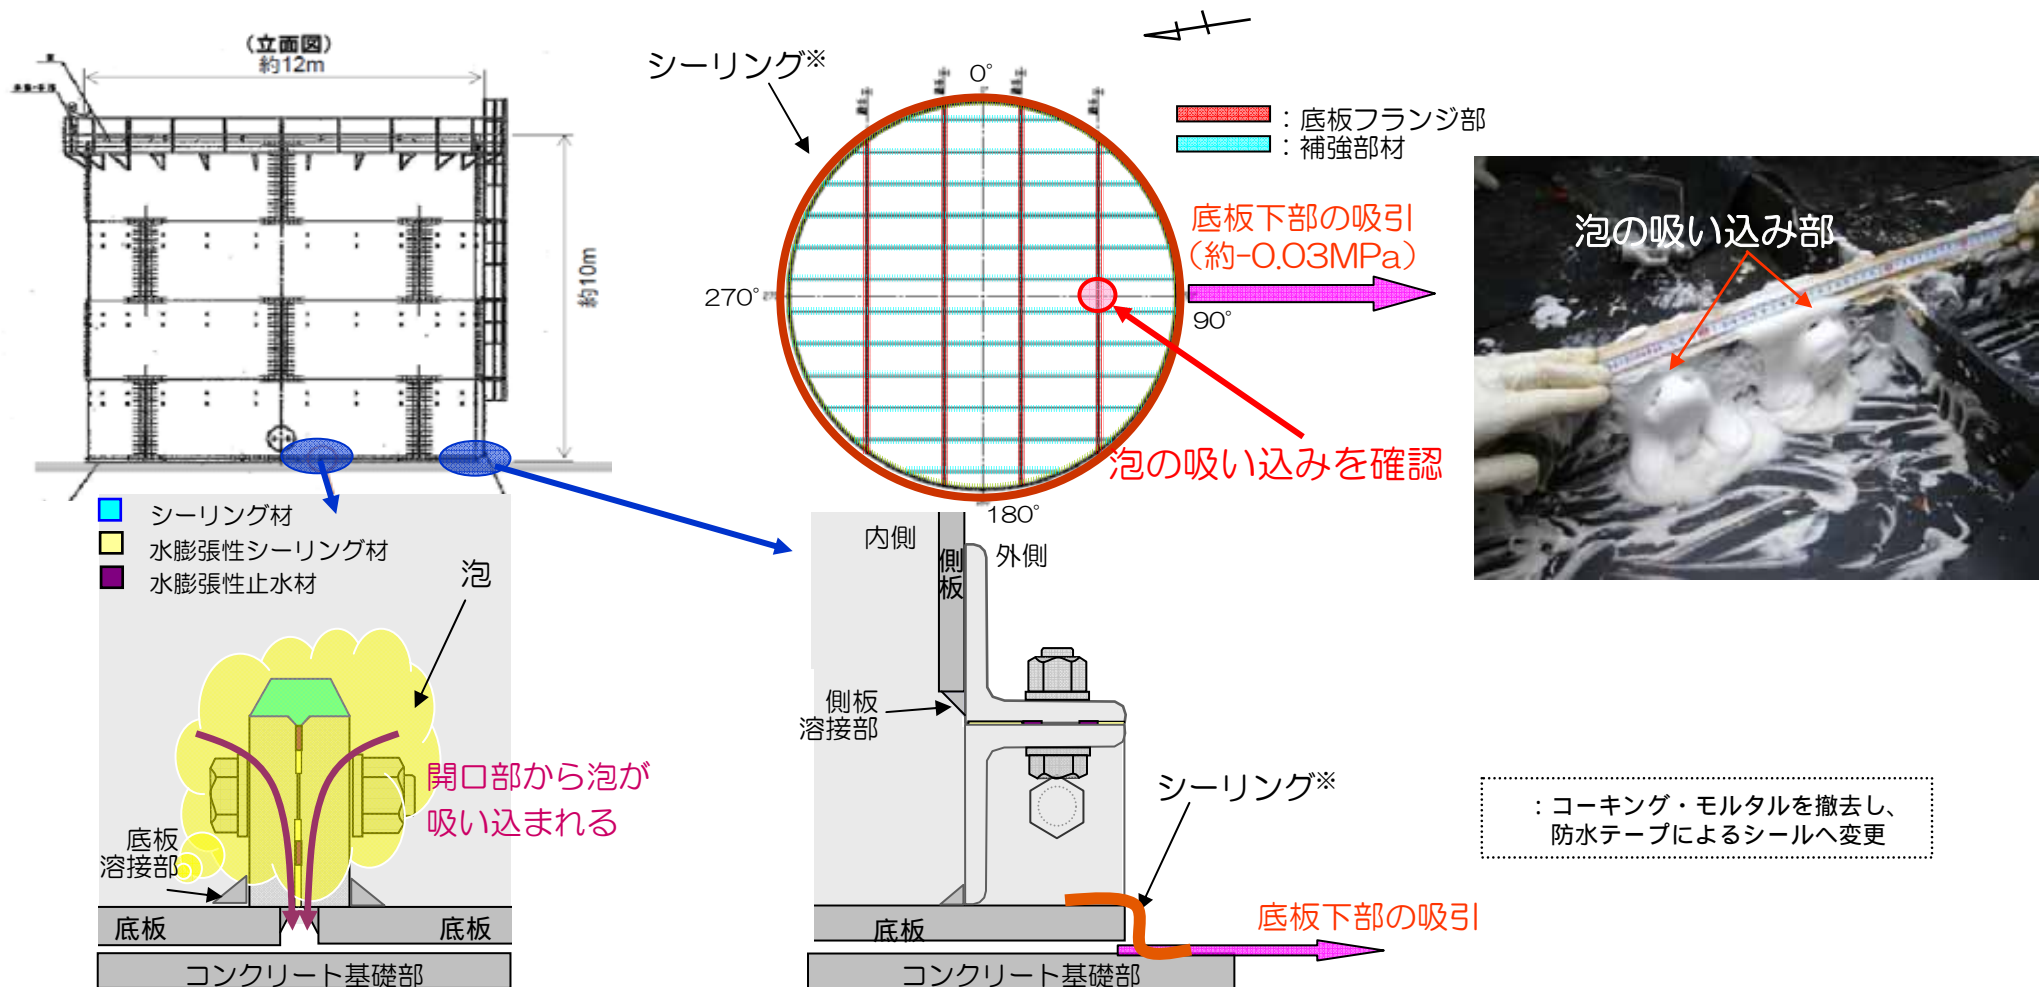
- 底板フランジ部等に泡を塗布し、底板下部を吸引したところ、底板フランジ部の隣り合うボルト2箇所から泡の吸い込みを確認した。

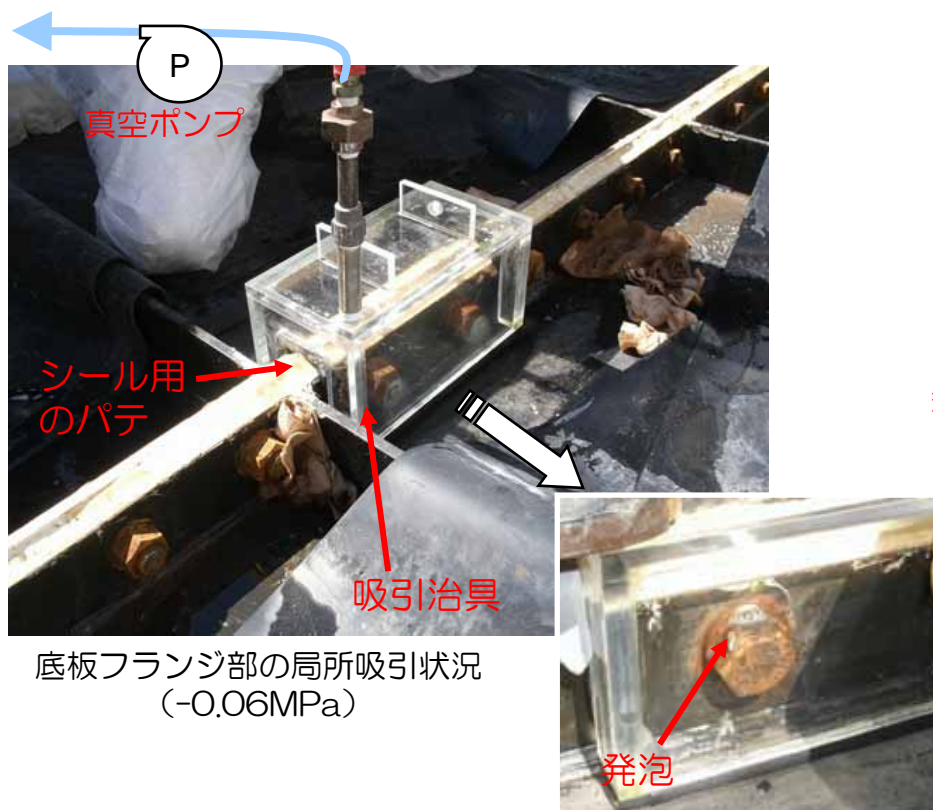
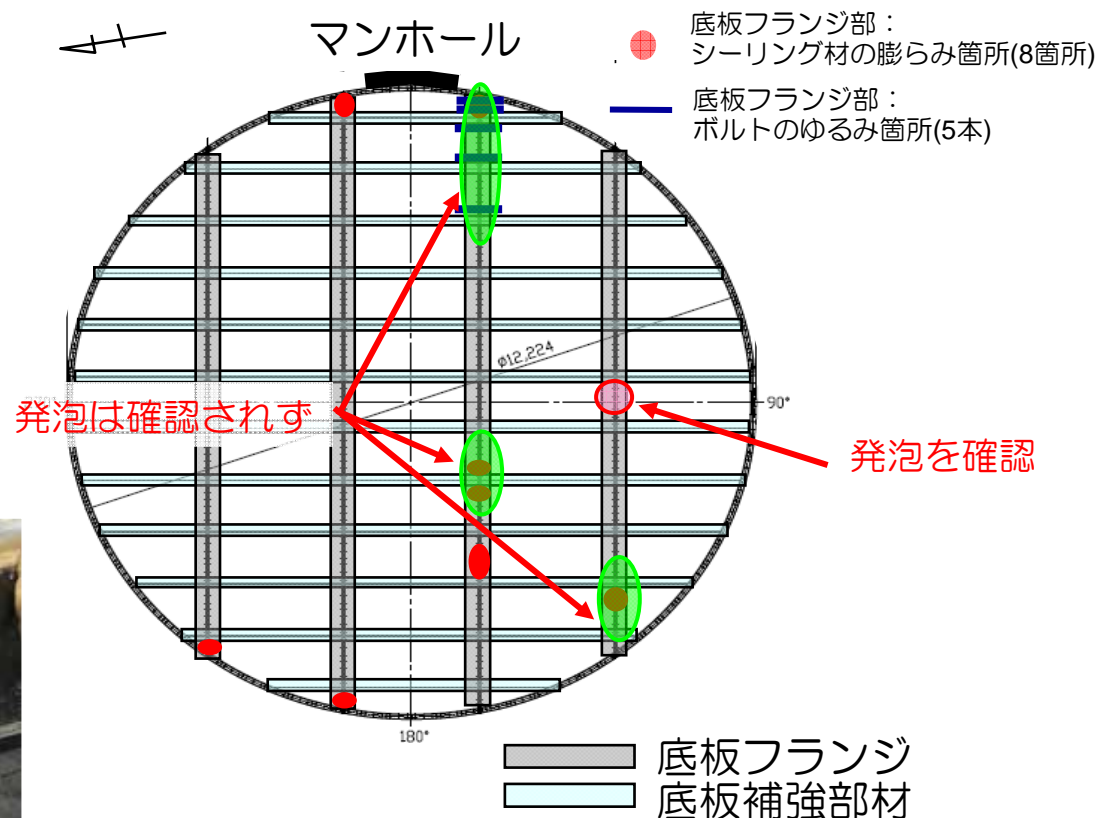
- 底板バキューム試験にて泡が吸い込まれた箇所、ボルトの緩みが確認された箇所、シーリングの膨らみが確認された箇所に対し、局所バキューム試験を実施したところ、泡が吸い込まれた箇所から発泡を確認した。また、ボルトの緩み部、シーリングの膨らみ部については、発泡は確認されなかった。

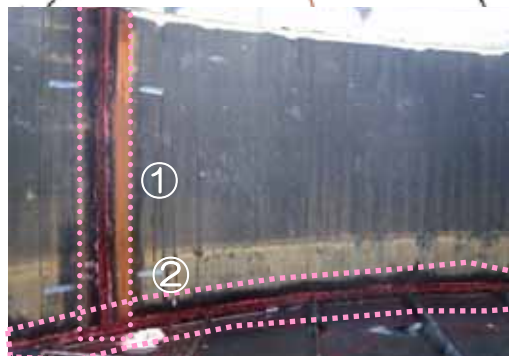
- 側板1段目の解体作業に伴い、フランジ部にPT剤（赤色の浸透液）を塗布して漏えいパスの可能性有無を確認した。
- 解体時の目視確認の結果、漏えいパスとなるような部位は確認されなかった。

側板内面フランジ部 PT剤塗布状況

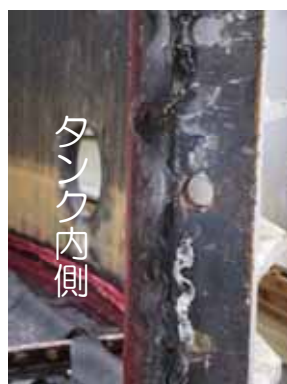
解体状況 (①付近側板)

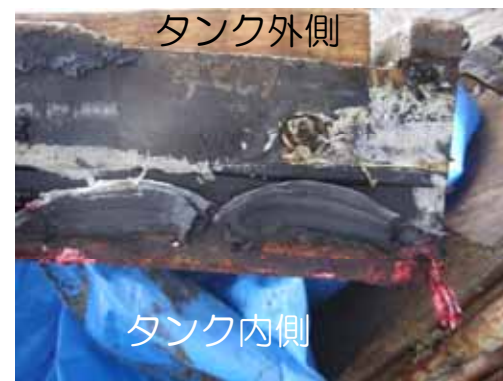
解体状況 (②付近側板側)

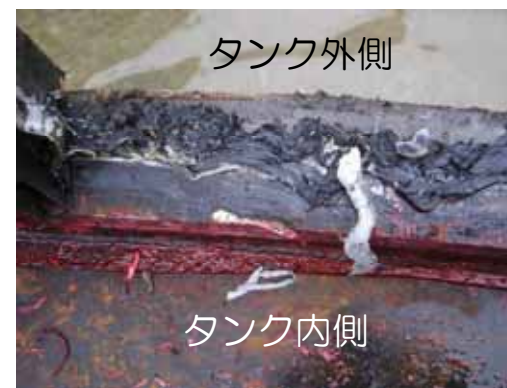
解体状況 (②付近底 板側)

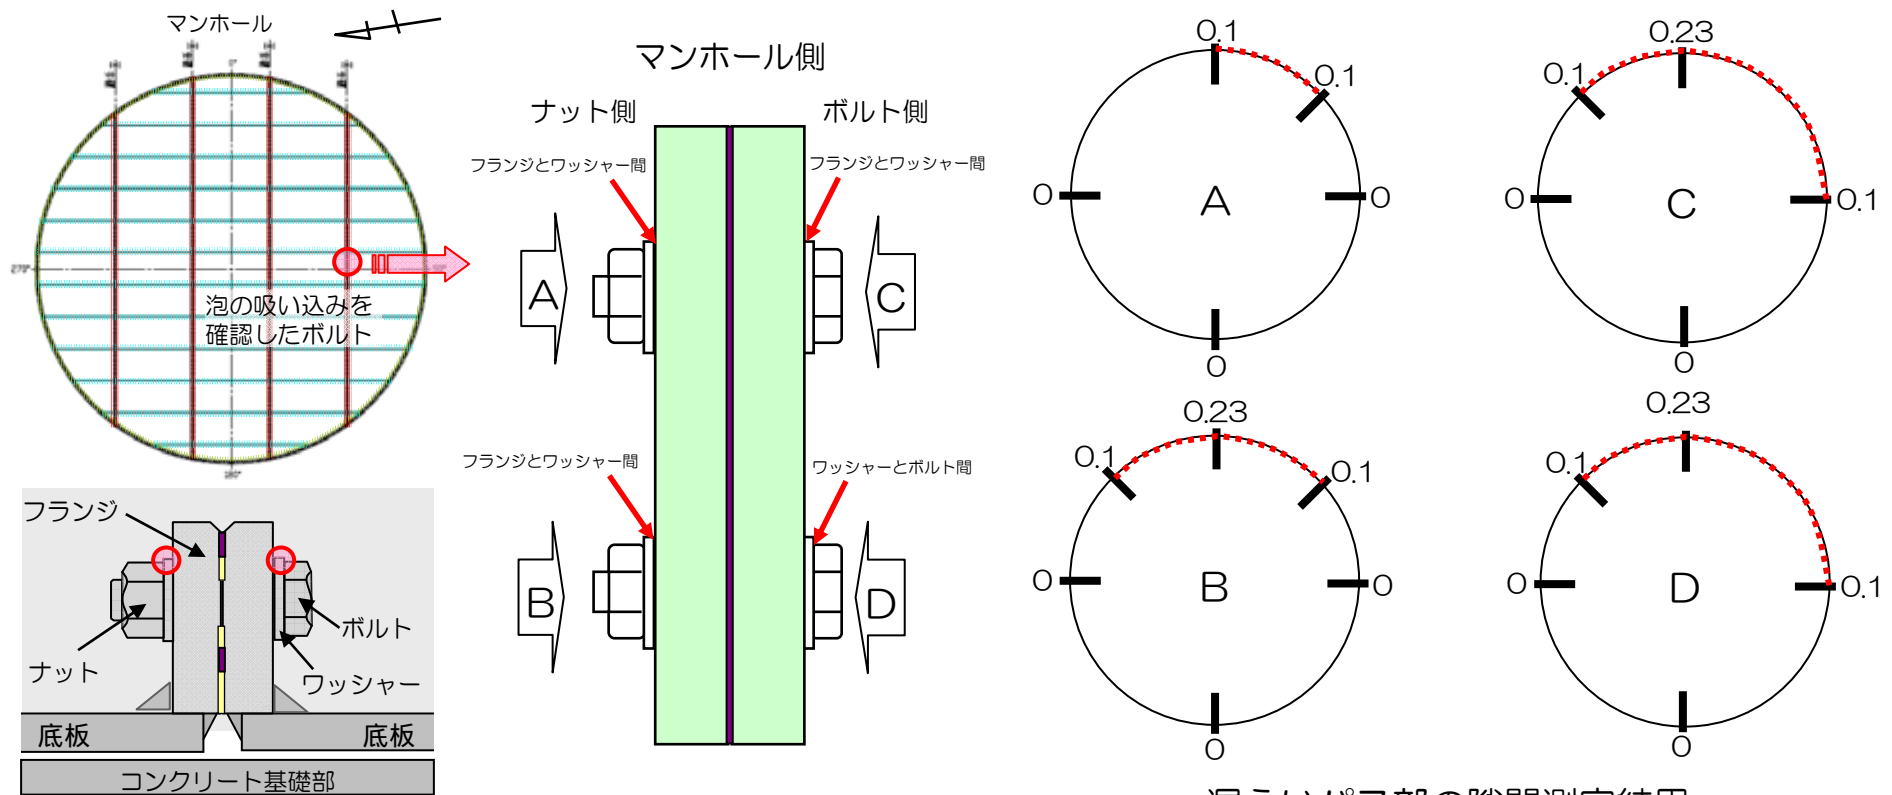
- 底板バキューム試験において漏えいパスの可能性が確認されたボルト部について、漏えいパス部の隙間（フランジとワッシャー間、ワッシャーとボルト間）を隙間ゲージにて測定した結果、最大で約0.23mmの隙間を確認した。

漏えいパス部の隙間測定結果  
(いずれも天がボルト・ナットの上)

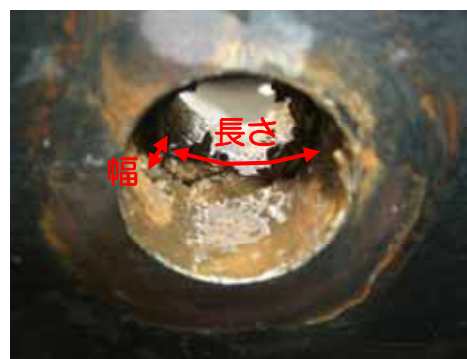
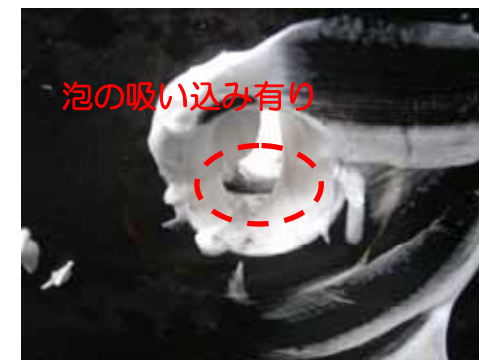
- 漏えいパスが確認された底板ボルト2本を取り外し、外観目視及びバキューム試験を実施した。
- 外観目視の結果、ボルト穴下部に、幅：約3mmで長さ：約22mm（マンホールに近い側）と幅：約2～3mmで長さ：約11mm（もう片方側）の開口部が確認された。
- バキューム試験の結果、確認された開口部から泡の吸い込みがあることを確認した。

A方向からの外観、バキューム試験状況

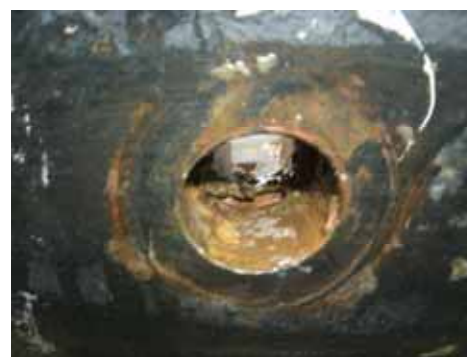
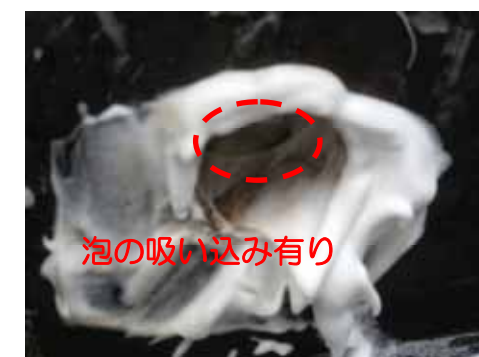
B方向からの外観、バキューム試験状況

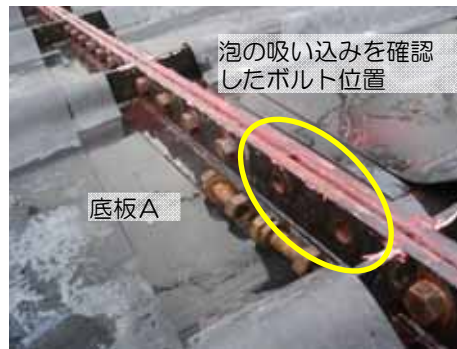
- 底板の解体作業に伴い、フランジ部にPT剤（赤色の浸透液）を塗布して漏えいパスの可能性有無を確認した。
- 解体時の目視確認の結果、既に確認されている漏えいパス部以外に漏えいパスとなるような部位は確認されなかった。
- 漏えいパス部は、パッキンの飛び出し、及びフランジ面の発錆が確認された。

底板内面フランジ部PT剤塗布状況

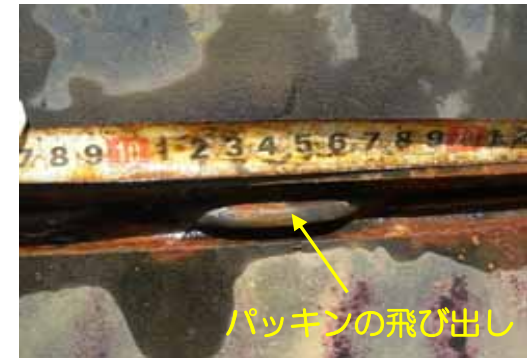
解体前の漏えいパス部底板裏面

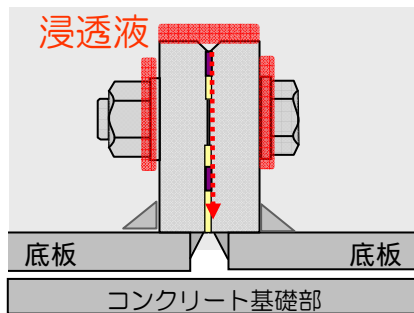
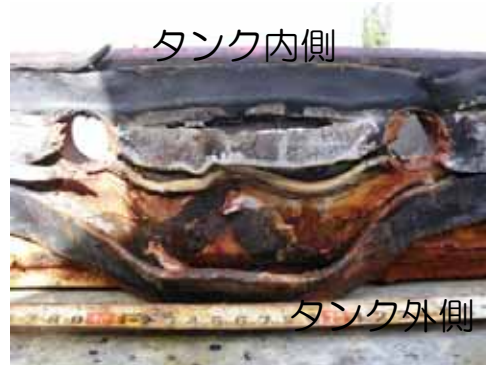
解体状況（底板B側）

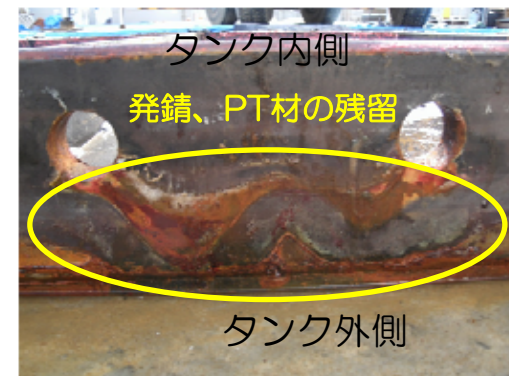
解体状況（底板A側）
