淡水化装置(逆浸透膜式)RO-3ジャバラハウス内の漏えいについて

< 参考資料 >
平成25年10月9日
東京電力株式会社

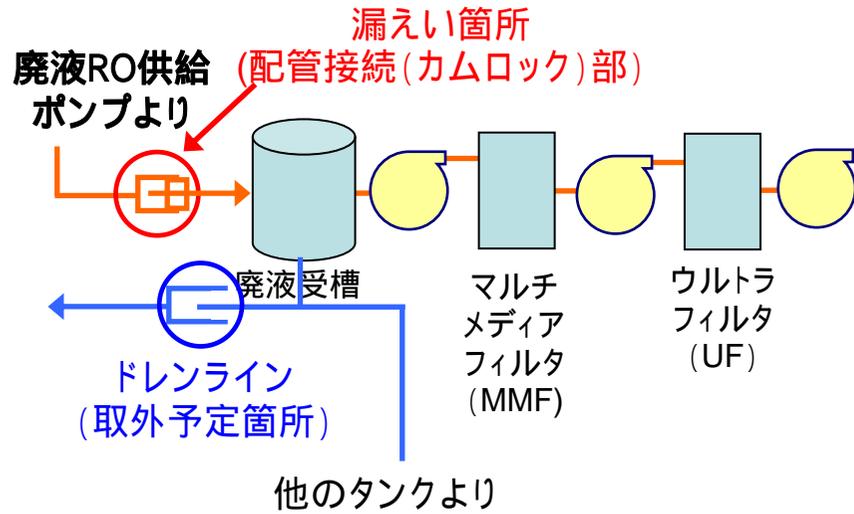
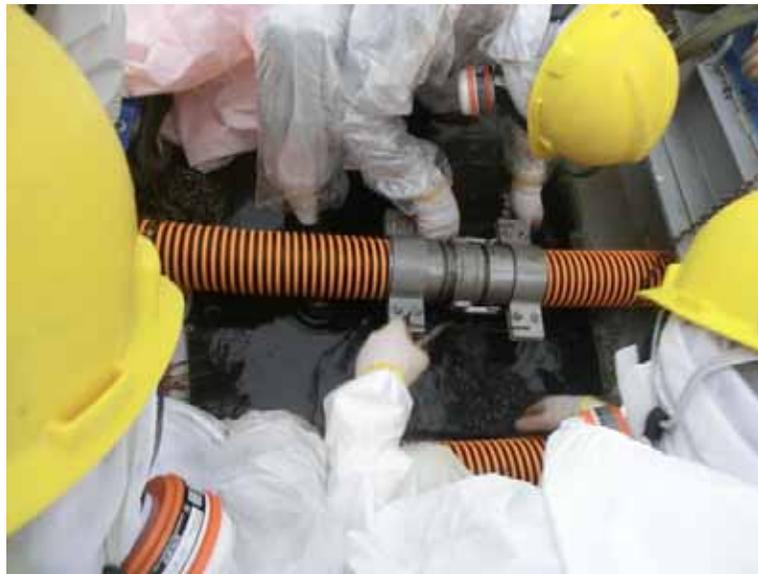
RO3ジャバラハウスの構成及び漏えい箇所

- 日時:平成25年10月9日 9時35分頃
- 場所:淡水化装置(RO-3)ジャバラハウス内
- 状況:
 - ジャバラハウス内のPE管化工事中に、作業員が誤って本来の対象とは別の箇所の耐圧ホース接続(カムロック)部を外したため漏えい発生(9時35分頃)
 - 漏えい検知器が発報(9時48分)したことから、当社社員がジャバラハウス内を確認したところ、床面に水溜まりを発見(9時55分)
 - 循環運転中の上流側ポンプ(廃液RO供給ポンプ)を手動停止し(9時55分)、弁「閉」(10時15分頃)後、接続部を仮復旧したが、微小漏えい継続(10時30分頃)。
 - 接続部を復旧(10時45分頃)し、漏えい停止を確認(10時50分)。
- 漏えい量:(暫定値*)約7m³、堰内に溜まり系外漏えいなし。
 - *:漏えい水回収終了後に確定する。
- 線量測定結果:水の表面 :0.015[mSv/h]、 + :1.2[mSv/h]
- 漏えい箇所:RO-3入口配管接続(カムロック)部
- 漏えいした水のサンプリング結果:

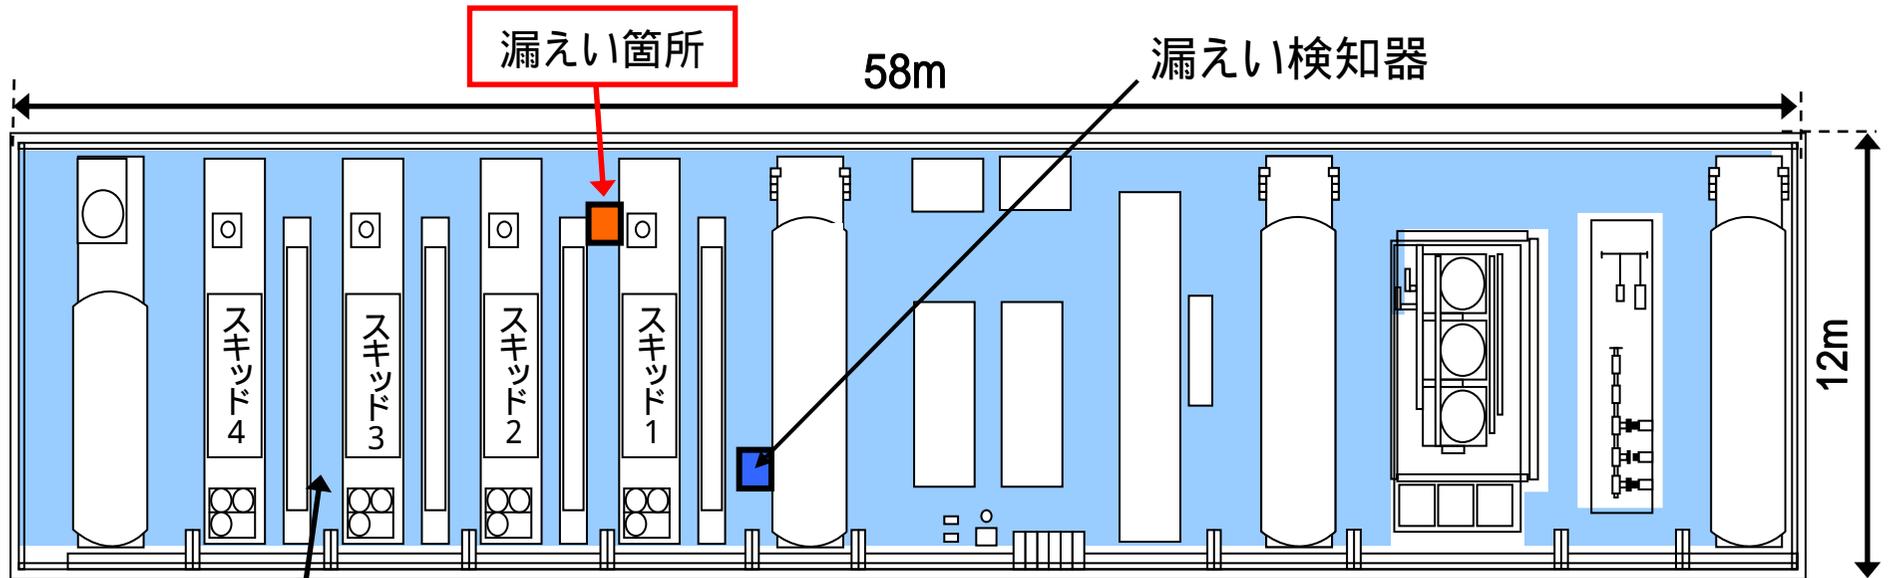
RO - 3 ジャバラハウスの漏えい状況

漏えい水

暫定値: 約7 m³

- ・本日(9日)、RO - 3ジャバラハウス内の水を回収。
- ・明日以降、RO - 3ジャバラハウス内の除染作業実施。
