(1) 護岸エリアの汚染状況と対策の進捗

敷地内地下水のモニタリング状況

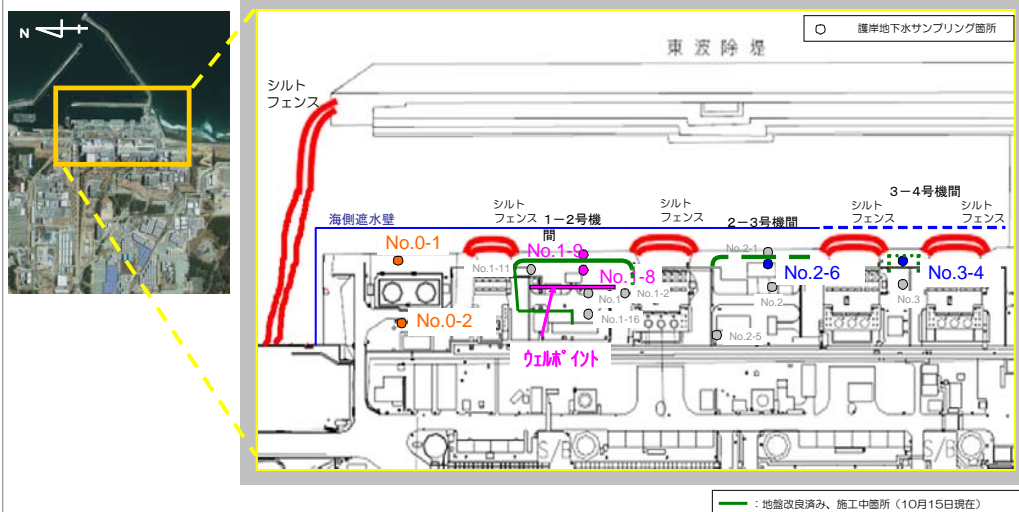
＜水質測定結果(抜粋)：括弧内は採取日＞
(単位：ベクレル/リットル NDは検出限界値未満)

No. 0-1
セシウム137:6.7(10/13)
全ベータ:180(10/13)
トリチウム:19,000(10/13)

No. 1-9(地盤改良部分よりも海側)
セシウム137:79(10/17)
全ベータ:300(10/17)
トリチウム:590(10/15)

No. 2-6
セシウム137:ND(10/17)
全ベータ:120(10/17)
トリチウム:1,100(10/13)

No. 0-2
セシウム137:1.6(10/13)
全ベータ:87(10/13)
トリチウム:ND(10/13)

No. 1-8
セシウム137:53(10/14)
全ベータ:2,500(10/14)
トリチウム:2,500(10/14)

No. 3-4
セシウム137:2.2(10/17)
全ベータ:ND(10/17)
トリチウム:ND(10/9)

ウェルポイントくみ上げ水
セシウム137:2.7(10/14)
全ベータ:250,000(10/14)
トリチウム:250,000(10/14)

1-2号機間の地下水の値は、海側に行くに従って減少しており、**ウェルポイント・地盤改良等の対策効果が表れている**と考えます。

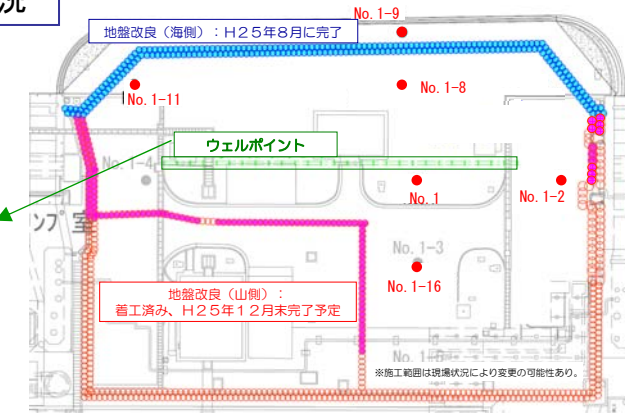
1-2号機間の地盤改良(水ガラス注入)等の進捗状況

- ※2-3号機間については、海側・山側の地盤改良(水ガラス注入)に着手済み。(海側:11月上旬・山側:12月上旬完了予定)
- ※3-4号機間については、海側の地盤改良(水ガラス注入)に着手済み。(海側:11月中旬・山側:12月末完了予定)

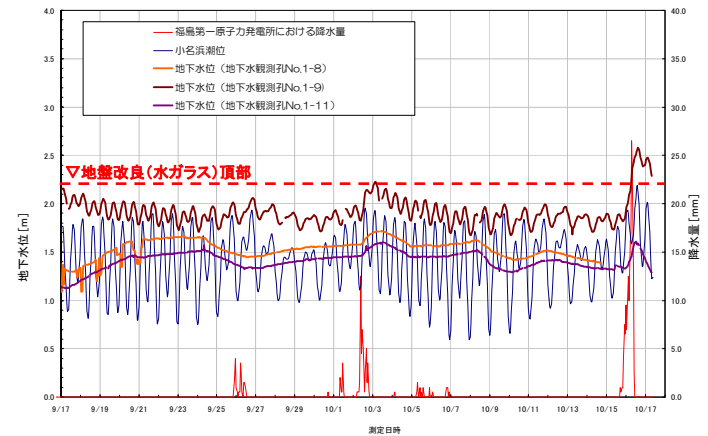
地下水位と潮位の推移

ウェルポイントにおける地下水のくみ上げにより、地盤改良箇所より山側の地下水位は、**地盤改良(水ガラス)の頂部よりも低い値で推移**しています。
※台風18号・26号到来時も地下水位は地盤改良頂部を下回っています

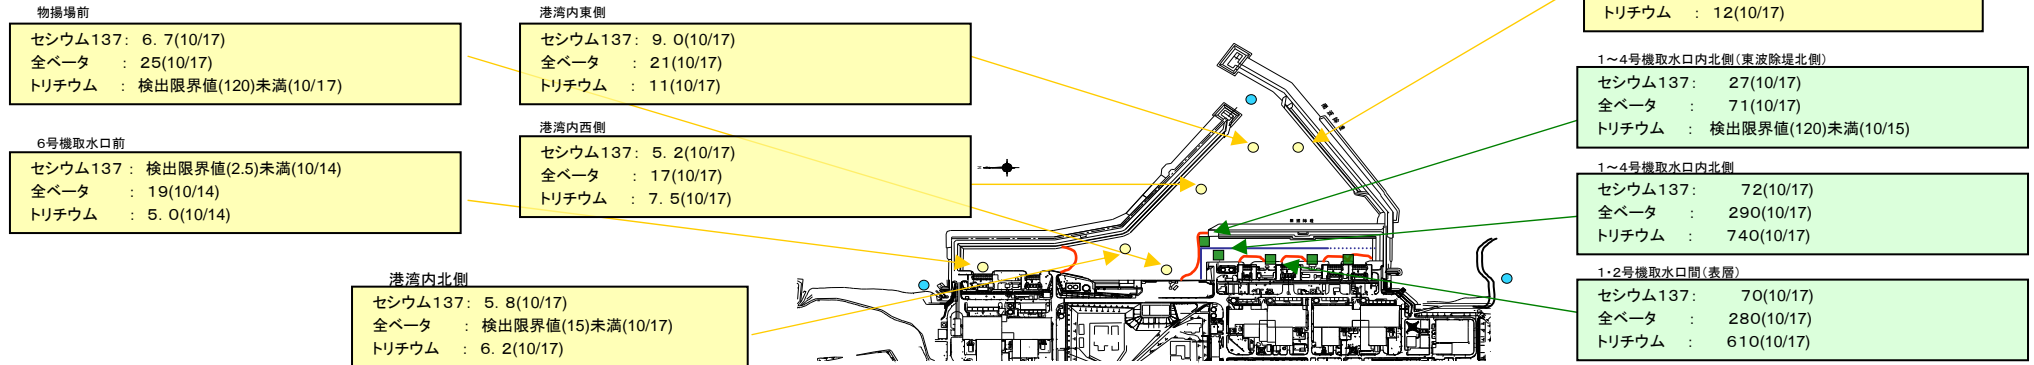
○港湾内における海域モニタリング地点

港湾内（シルトフェンス外側）・港湾境界付近・周辺海域の海水中濃度は、ほぼ検出限界値未満で影響は限定的です。また、前のご報告時と比べ、有意な変動は見られません。
