福島第一原子力発電所構内 一般焼却施設近傍における火災の原因と対策について

福島第一原子力発電所構内 一般焼却施設近傍

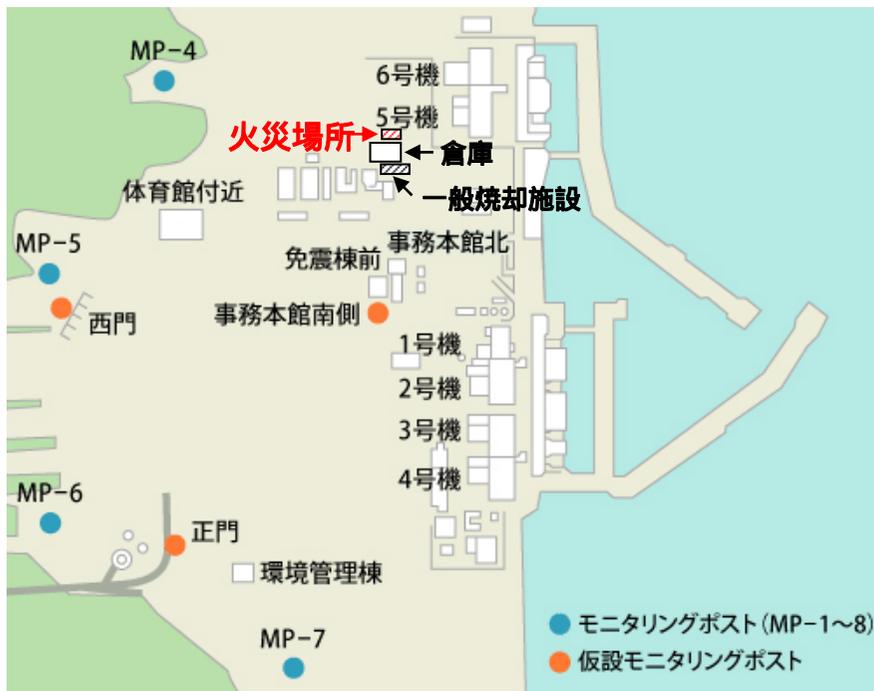
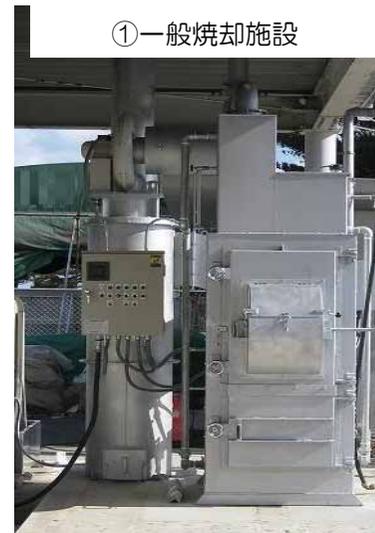
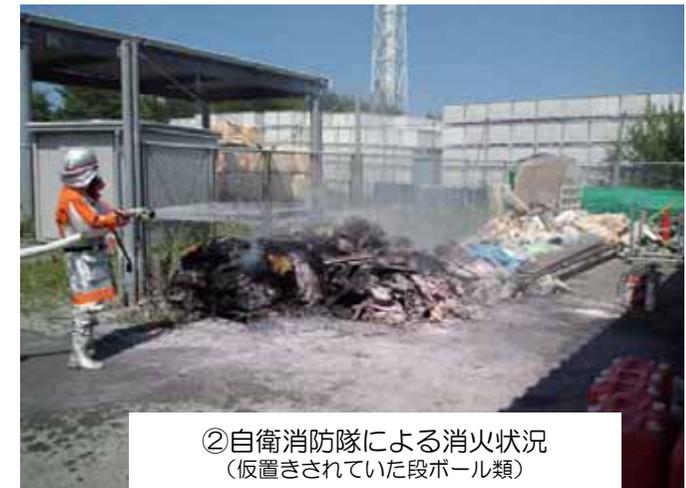
- ・仮置き中の段ボール類から発火していることを協力企業作業員が発見。
発見した作業員が初期消火を行うとともに、当社より午後0時54分に消防署へ通報。
- ・午後1時23分、自衛消防隊による消火活動を開始。消防署の現場確認により、午後1時37分、鎮火確認。
- ・延焼範囲は約4m×約2m、高さ約1m。

- もっとも激しく燃焼した部位が、木製パレットの中央部とパレットに面した段ボール材であった。
- 段ボールは雨養生が十分でなく、水分を含み発酵しうる環境に長期間仮置きされていた。
- 段ボールを1 m～1.5 m積載したことで断熱層が形成され、内部で発生した熱が外部に逃げにくく、内部温度が上昇しやすい環境であった。
- 火災当日の天候は晴天であり、直射日光が当たる外部表面からの放熱がしにくい環境であった。
- 下部の木製パレットの空隙から得られた新たな空気により、高温環境下において発酵反応から酸化反応に移行し、さらに温度上昇が高まった可能性がある。
- 段ボール以外にも引火・延焼しやすい可燃物が集積されており、火災を助長する要因となった。

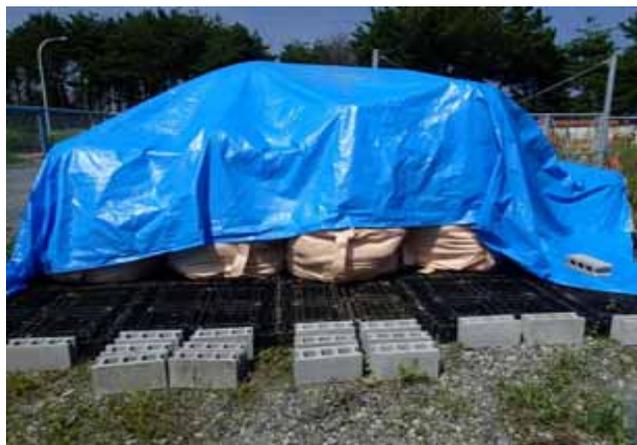
フレコンバックの保管状況

- 当該焼却施設周辺に仮置きされていた可燃物を撤去し、乾燥させてフレコンバックに袋詰して管理。
- フレコンバックの保管管理については、養生シートにて覆い、フレコンバックへの雨水等の侵入を防止し発酵を未然におさえる。
- 保管箇所においては、焼却炉の運転業務にあわせて日常の巡視点検を行うと共に、温度等確認結果を当該業務の点検表（チェックシート）に記載する。
