多核種除去設備 A系のホット試験再開について

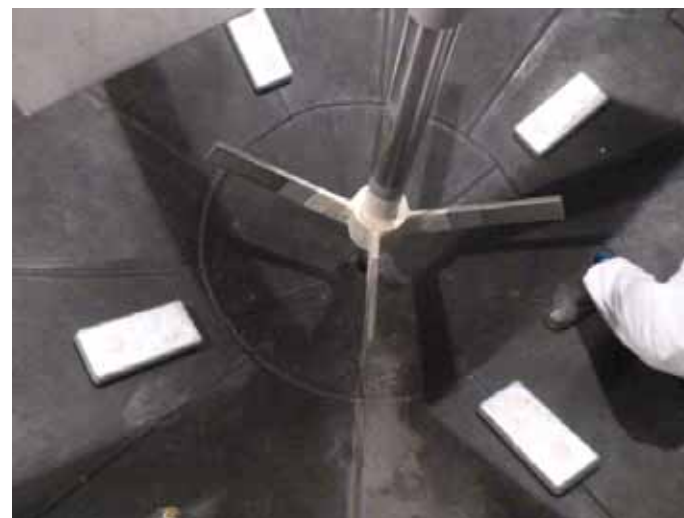
バッチ処理タンク 1C
(ゴムライニング施工後)

- ・ バッチ処理タンク 2 Aで発生したタンク下部からの漏えいは、生成した鉄沈殿物による**すき間環境の形成**と、薬液注入（主に次亜塩素酸）等による**腐食環境の促進との重畳効果**によって、想定以上の腐食が発生し、欠陥が貫通、漏えいに至ったもの
- ・ さらに、吸着塔 6 に充填された**銀添着活性炭に腐食を発生、促進させる要因**があると考えられ、かつアルカリ環境下ではない吸着塔 6 下流側に腐食が確認された
- ・ また、吸着塔点検口フランジ部は**よどみ状態**となっており、**局部腐食が発生しやすい低流速**となっていることも腐食を促進させる要因となっていたと推測

- ・ バッチ処理タンクの再発防止対策
欠陥部補修の後、タンク内面に**ゴムライニング**（クロロプレンゴム）を施工
