福島第一原子力発電所 1号機ベント管下部周辺の調査結果 について(1日目)

平成25年11月13日
東京電力株式会社

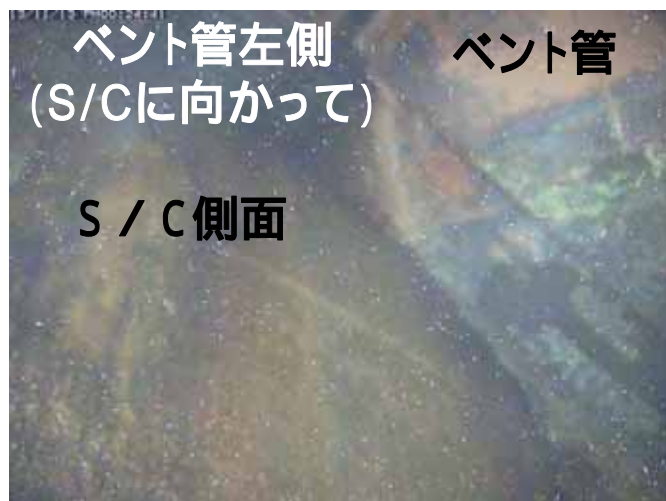
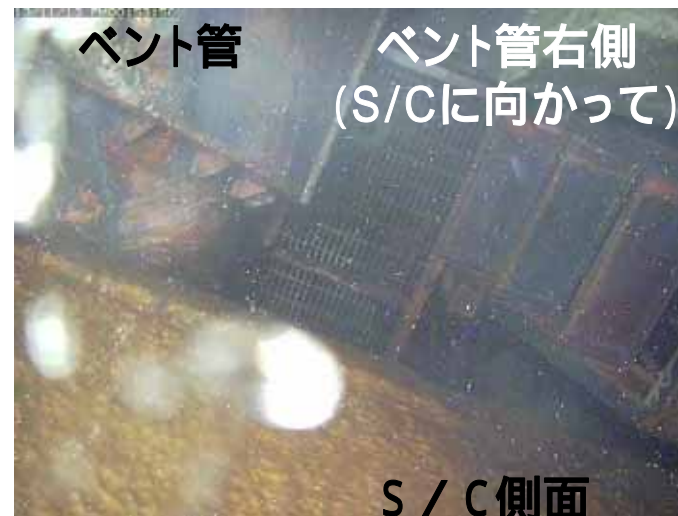
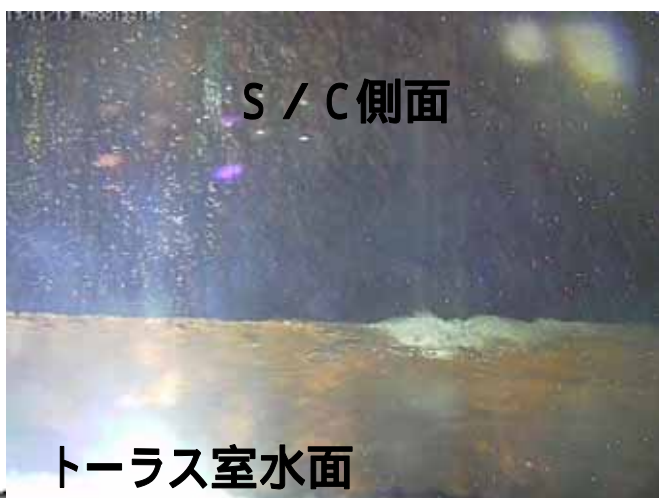
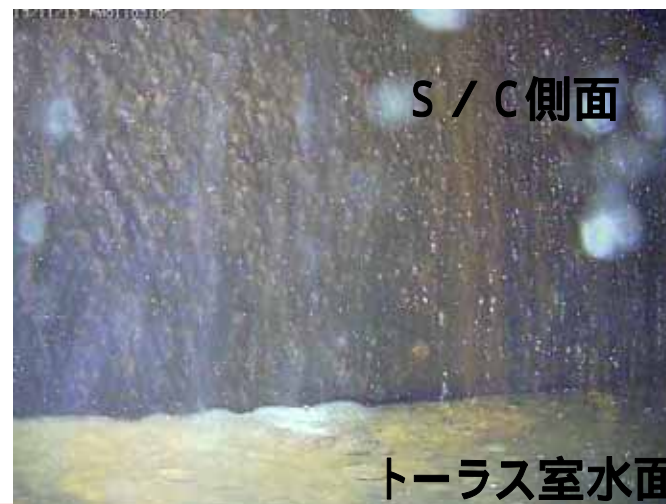
ベント管下部調査結果

- ④のベント管（S/C側）上部方向より、漏えいを確認した。
- ①～③については、漏えいは確認されなかった。

- ・ ④ (X-5E) ベント管 (S/C側) 上部方向より、漏えいを確認した。
- ・ ① (X-5B) ベント管のサンドクッションドレン管から漏えいを確認した。

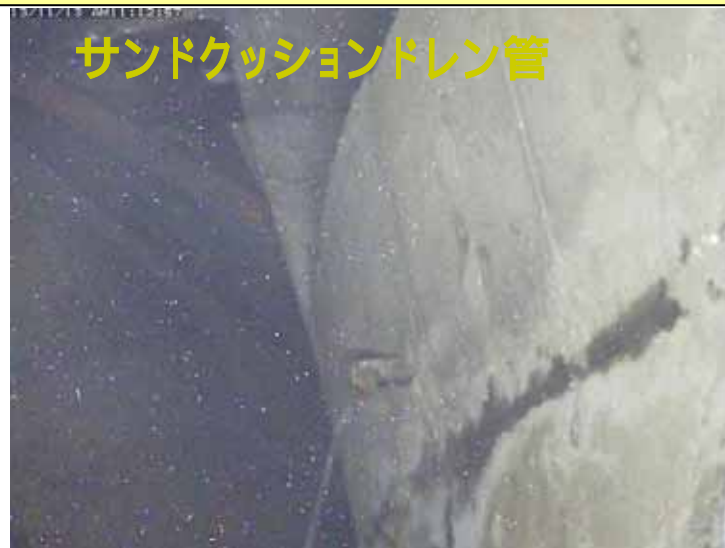
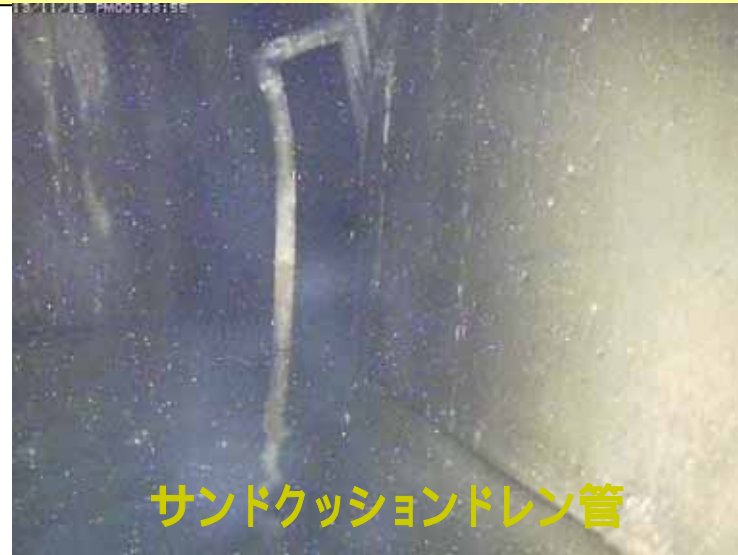
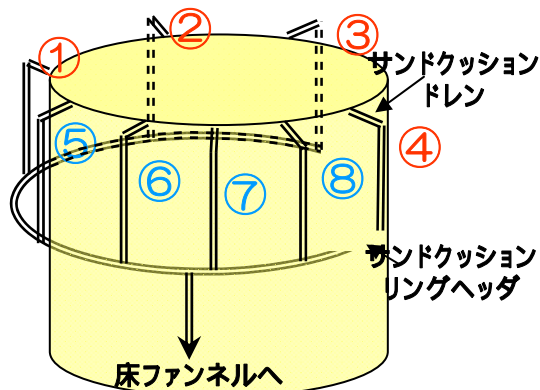
サンドクッションドレン管調査結果

①のサンドクッションドレン管が破損しており、漏えいを確認した。
②～④については、ドレン管が気中部では外れていないため、漏えいは確認されなかった。
