福島第一原子力発電所B南エリアのタンク上部天板部からの 漏水に関する原因と対策について

平成25年12月6日

東京電力株式会社

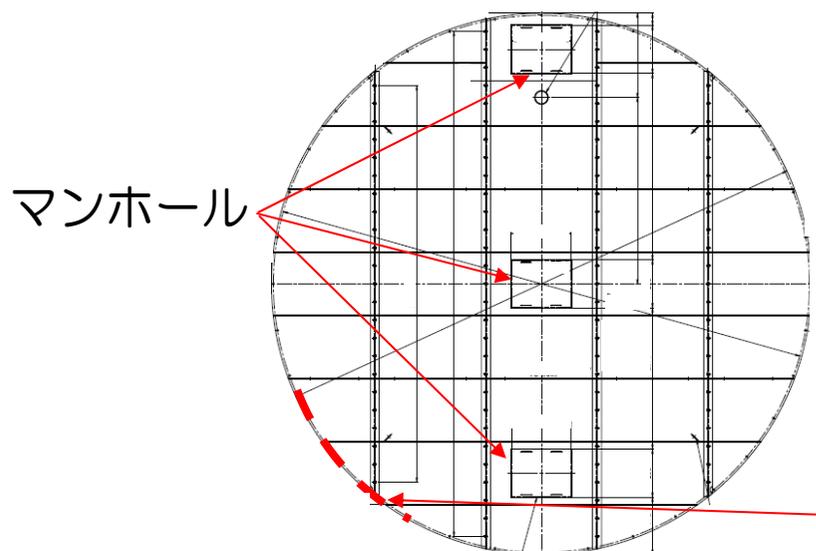
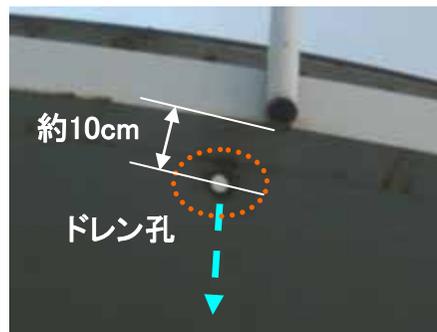
B-A5タンク漏えい箇所状況

- 平成25年10月2日、汚染水を貯留している各タンクエリア周辺に設置した堰内に溜まった雨水を汲み上げる作業を行っていた当社社員が、B南タンクエリアの東端（B-A5）タンクの天板付近からの水の漏えいを確認。更に、同タンクの点検用足場（歩廊）底部にある雨水排出用ドレン孔（ドレン孔）から、漏えいした水の一部がB南タンクエリア堰外に漏えいしていることを確認。
 - 推定漏えい量：堰内約17m³、堰外約430L
 - 当該エリア堰内の溜まり水の分析結果から、漏えいした水はB-A5タンク内に貯留しているRO処理水と判断※。
- ※福島第一規則第18条第12号「発電用原子炉施設の故障その他の不測の事態が生じたことにより、核燃料物質等（気体状のものを除く）が管理区域内で漏えいしたとき」に該当
- B南タンクエリア堰外へ漏えいした水がB-A5タンク南側にある側溝を通じて排水路へ流れ、そこから海へ流出している可能性も否定できないことから、排水路へ繋がる側溝内に土嚢を設置。
 - 10月3日14時00分頃、B-A5タンク天板付近からの滴下が止まっていることを確認。

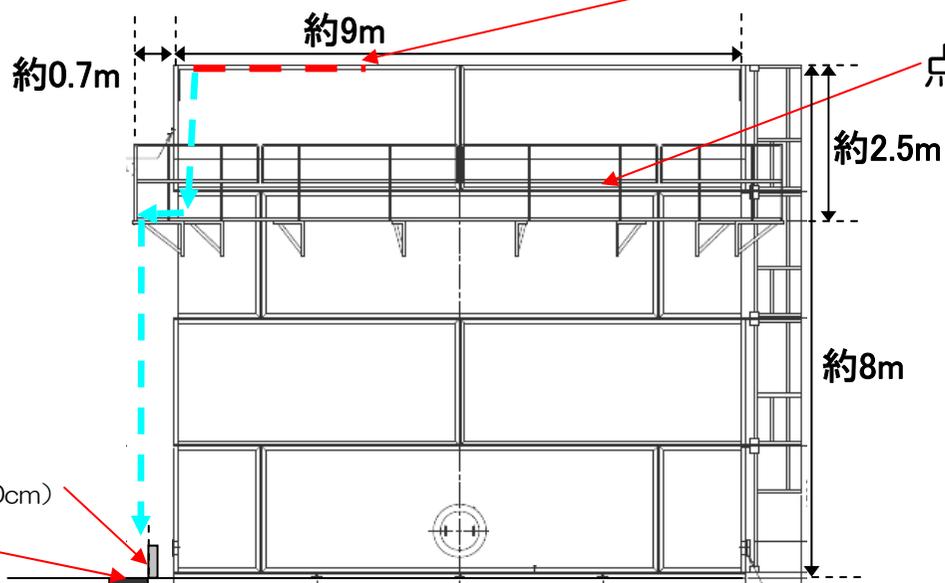
漏えい発生部位

点検用足場底部

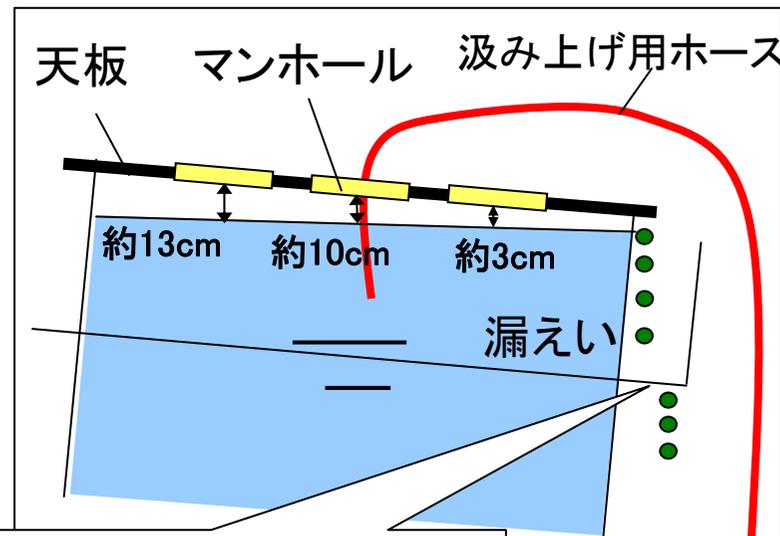
- 雨水侵入防止のため天板とフランジ部をボルト穴4～5箇所にボルト1本程度のボルト締め
- 満水運用は想定していないため天板にパッキン施工はしておらず、止水性は低い状態
- タンクの水位は、西端タンク（B-A1）の水位計で監視
- 最大汲み上げレベルは水位計で99%（天板から約40cm）を目安として運用
- 傾斜のため、B-A1の水位計で98.1%を超えた段階で東端タンク（B-A5）端部の水位が天板部に到達し、漏えい
- タンクから漏えいした水の殆どは堰内に落下したが、一部は点検用足場底部のドレン孔を介して堰外へ漏えい

天板約2.5m下に点検用の足場があり、歩廊底部のドレン孔から堰外へ滴下

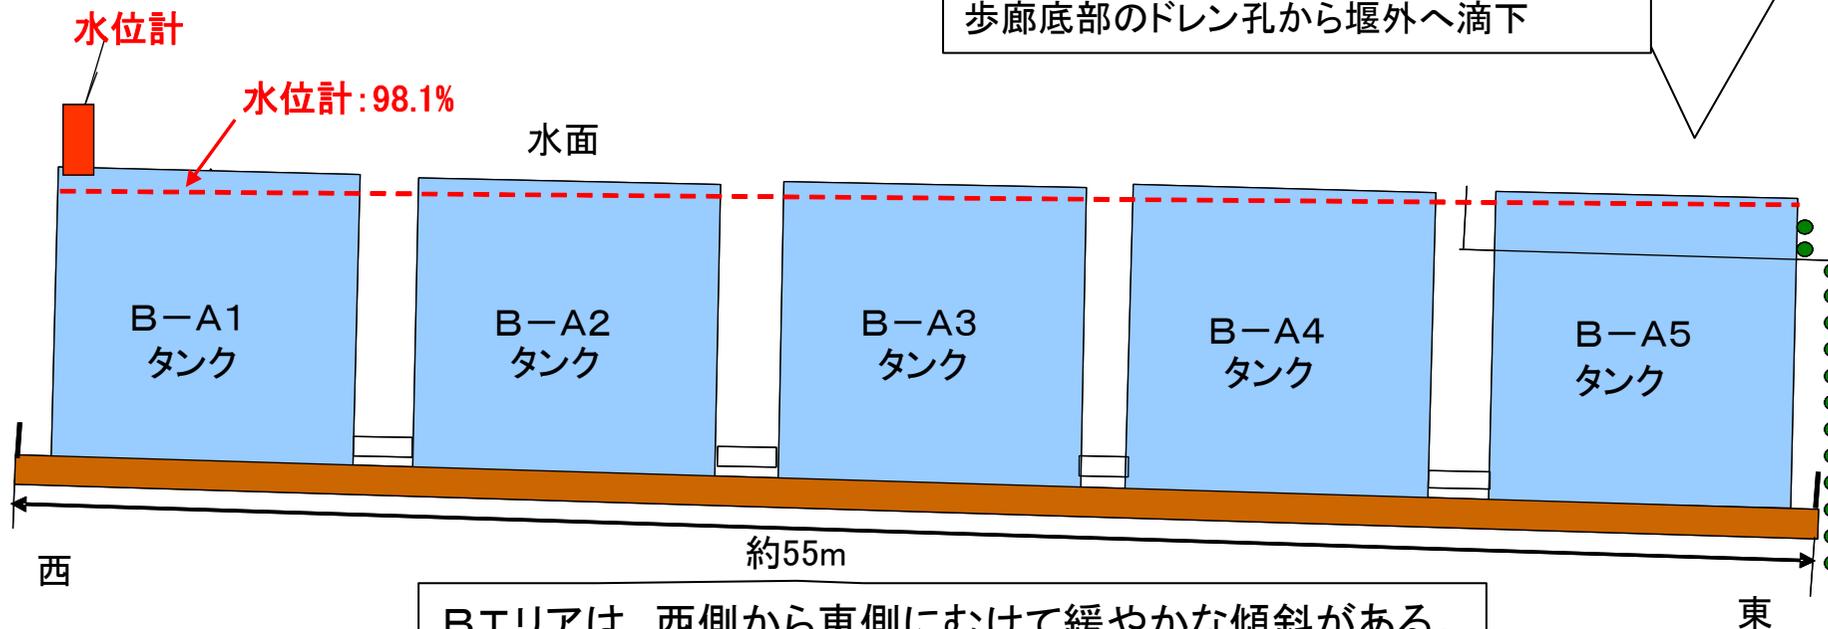
Bエリアは、西側から東側にむけて緩やかな傾斜がある。

- 漏えい発生当日は、台風接近に伴う降雨対策として緊急的にB南タンクエリア堰内溜まり水の汲み上げを行っていたが、同エリアの敷地傾斜を定量的に考慮したタンク上限水位を設定することなく、タンクへの汲み上げを2回実施した。
- 2回目の汲み上げ終了時のB-A1タンク水位は98.6%であったが、漏えいが停止した後の同タンク水位は最終的に98.1%まで低下しており、その後は変化がないことから、同タンク水位が98.1%を超えた時点で、B-A5タンク東端ではタンク水位が天板部付近まで到達したものと考えられ、タンク外部への止水性が低い状態であった天板と側板とのフランジ部よりタンク内のRO処理水が漏えいした。
- B-A5タンクより漏えいしたRO処理水の殆どは、タンク側板及び歩廊の隙間からB南タンクエリア堰内に漏えいしたものの、歩廊の一部が同エリアの堰を越えた位置にあったことから、歩廊底部にあるドレン孔を通じて堰外の地面へ漏えいした。
- B-A5タンクからの漏えい状況を2回確認した際、タンク実水位を最も傾斜の低い位置に設置されている東端のマンホールではなく、中央部のマンホールで確認したため、タンク東端の実水位が天板部付近まで到達していることに気づけなかったこと、及び降雨の影響によりタンク上部から流れ落ちている水をタンク天板に降った雨水であると判断したことにより、結果的に漏えいがあることを発見できなかった。
