1.調査概要

福島第一原子力発電所1号機原子炉建屋内部における建屋躯体の損傷状況の把握を目的とする。

◆調査対象 1号機原子炉建屋 機器ハッチ周りの建屋躯体（2階～4階）

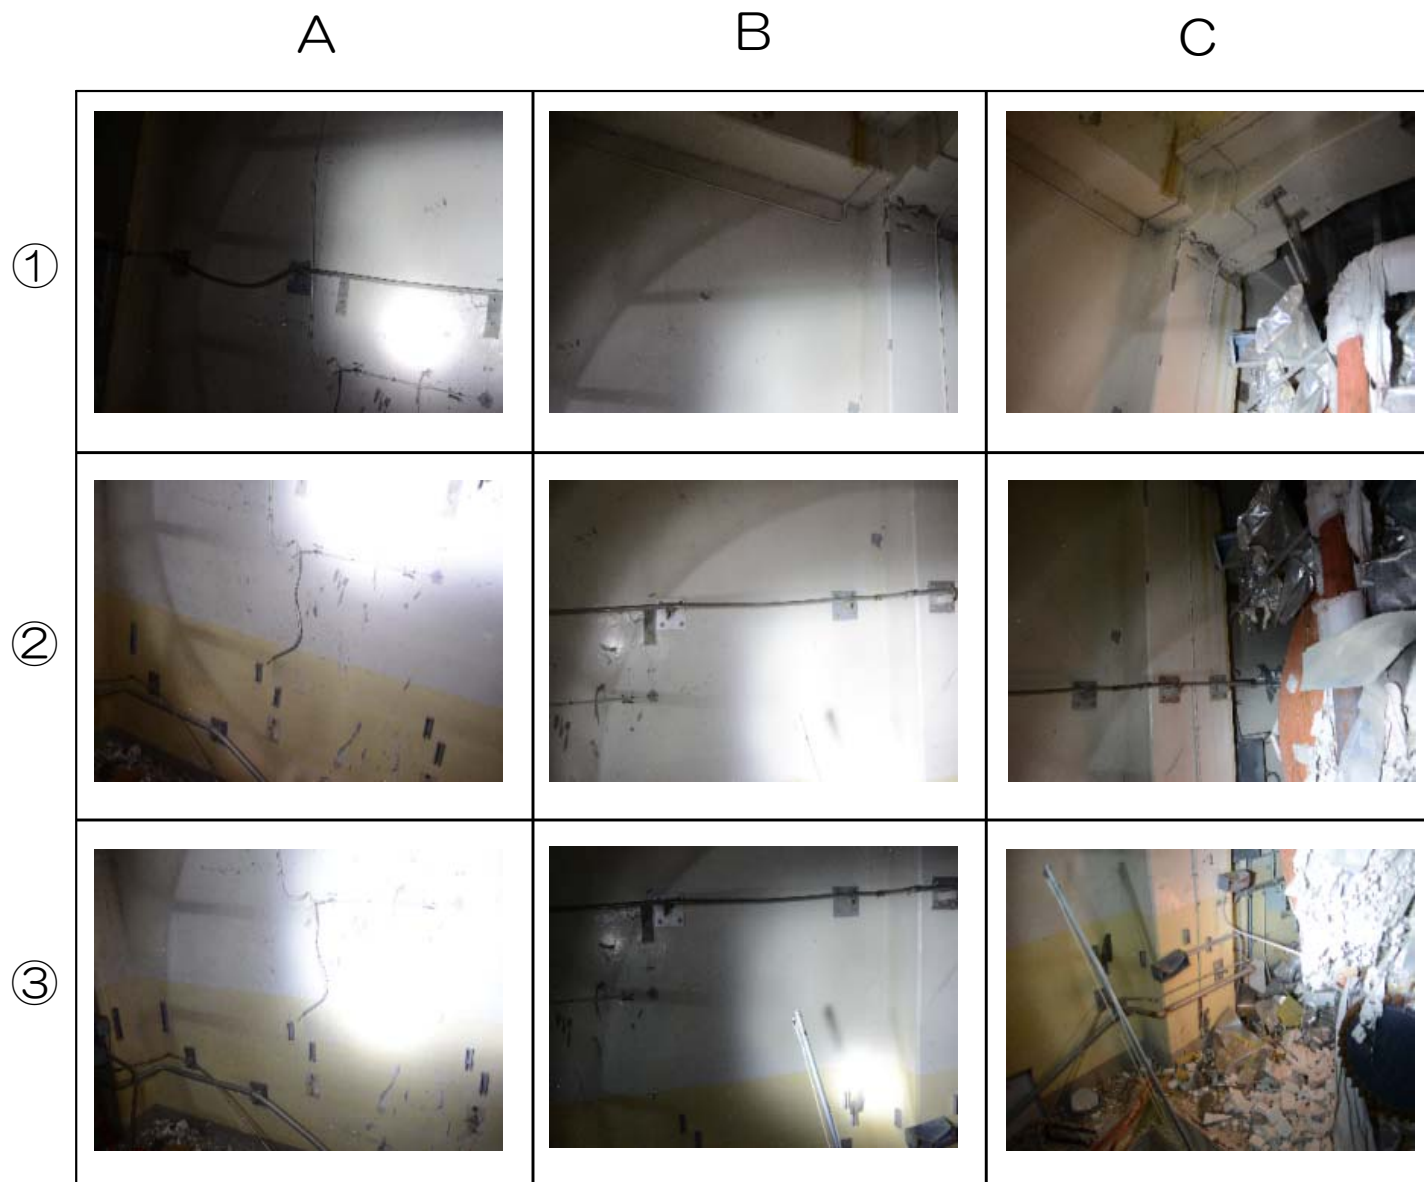
【4階 機器ハッチ 西側壁面】

- ・各階の壁面を撮影したところ、大きな損傷は見られなかった。
- ・今後は、今回の調査結果を耐震安全性評価に反映する予定。
