タービン建屋東側（海側）下部透水層（3/4号機間海側）の水質調査結果

< 参考資料 >
 平成25年12月20日
 東京電力株式会社

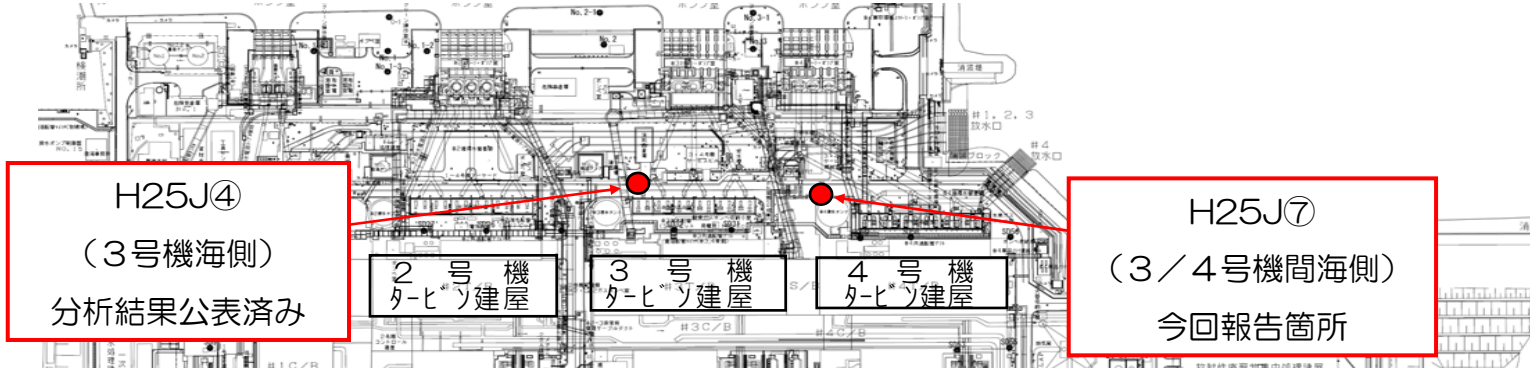
- タービン建屋東側の下部透水層（2番目の透水層）の水質を確認する目的で新たな観測孔でのサンプリングを行っている。
- タービン建屋海側下部透水層（互層部）地下水採水位置
