タービン建屋東側（海側）下部透水層の水質調査状況について

タービン建屋東側（海側）下部透水層の水質調査結果

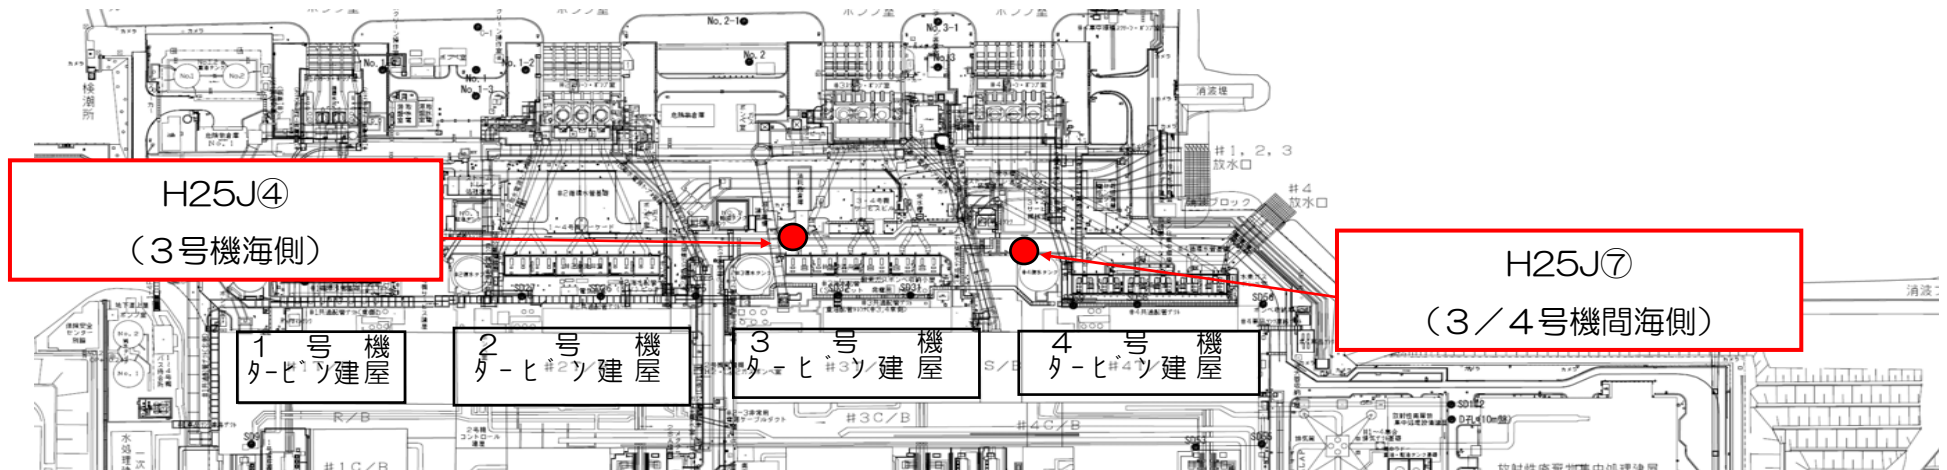
[タービン建屋海側下部透水層（互層部）地下水採水位置]

- タービン建屋東側の下部透水層（2番目の透水層）の水質を確認する目的で新たな観測孔でのサンプリングを行っている。
- これまでの分析結果では採取した水より放射性物質が検出されており、下部透水層の水質の状況が判断できないことから、今後1月中旬を目途に各種調査を行っているところ。
（12月20日お知らせ済）
- これまでのサンプリング結果については、以下のとおり。
