# 福島第一原子力発電所 H6エリアタンク上部天板部の フランジ部からの水の漏えいの調査状況について

< 参考資料 >  
平成26年2月21日  
東京電力株式会社

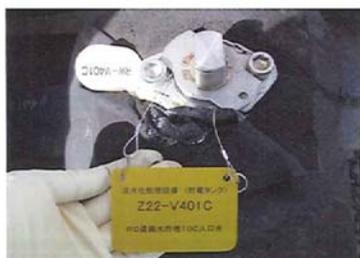
V401C 「開」確認

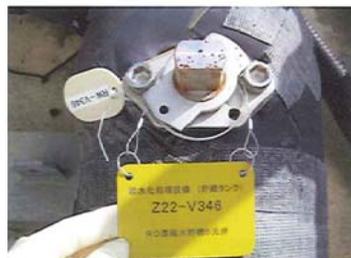
V346 「閉」確認
