福島第一原子力発電所 1号機 原子炉建屋の躯体状況調査結果について

平成26年3月7日
東京電力株式会社

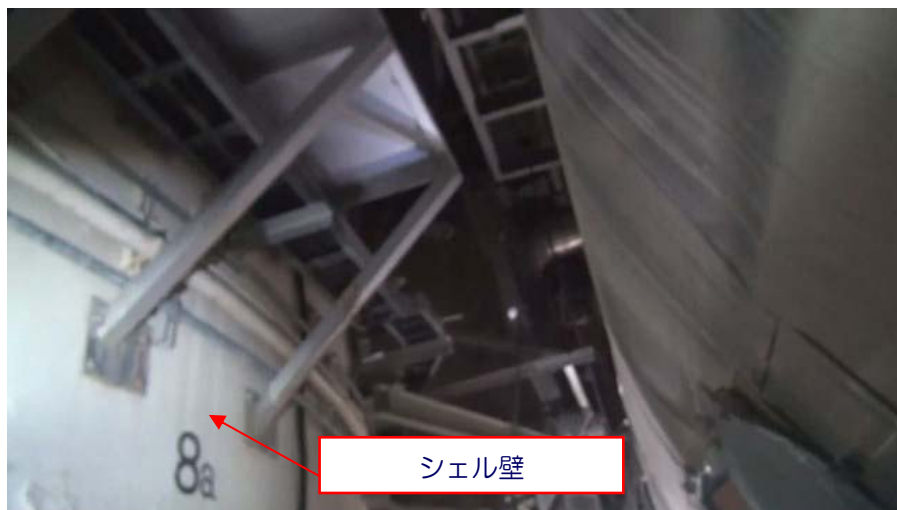
写真①：4階 シェル壁(1)

4階シェル壁に、一部塗装の剥がれが見られる（写真②）が、コンクリートに損傷は確認されなかった。

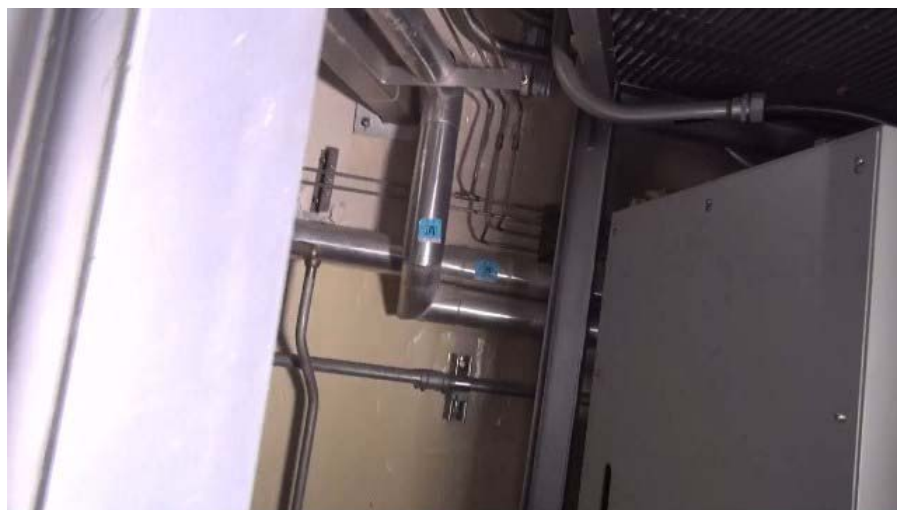
写真①：3階 シェル壁(1)

3階シェル壁に、
コンクリートの
損傷は確認されな
かった。

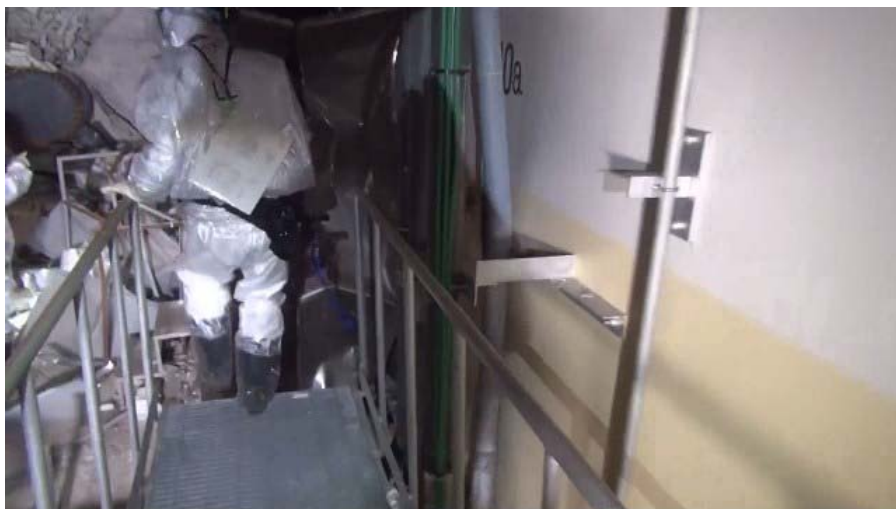
写真①：4階 使用済燃料プール壁

4階使用済燃料
プール壁に、コン
クリートの損傷は
確認されなかった。

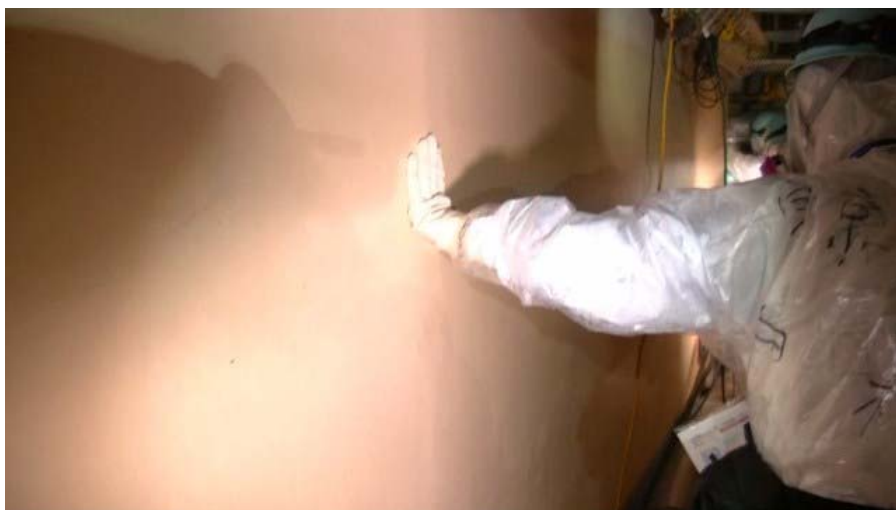
写真②：3階 使用済燃料プール壁

3階使用済燃料
プール壁に、コン
クリートの損傷は
確認されなかった。

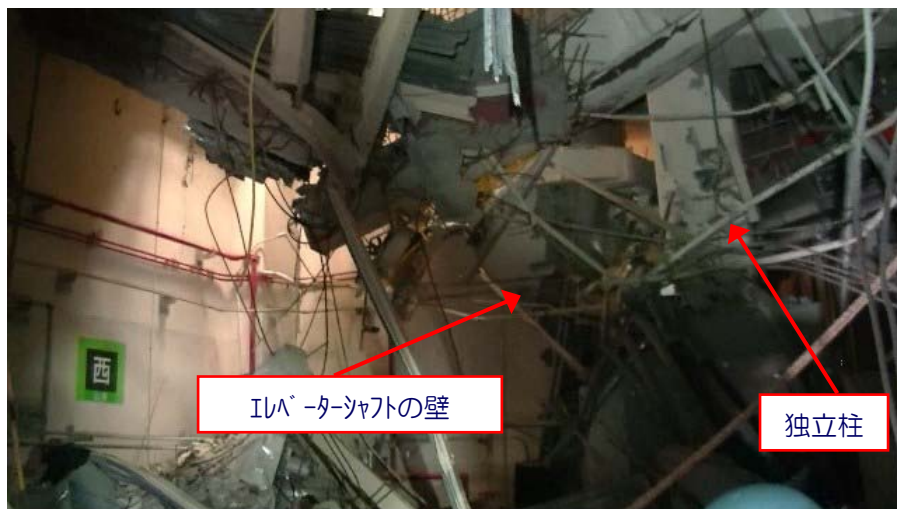
写真①：4階 北西側外壁

4階北西部のエレベータシャフトの壁や独立柱に損傷を確認した。

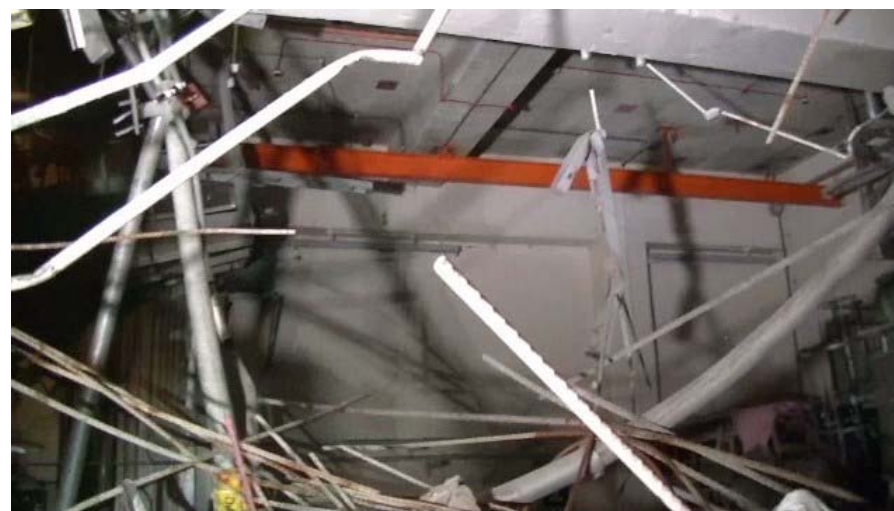
写真②：4階 北側外壁

西側や北側の外壁に損傷は確認されなかった。

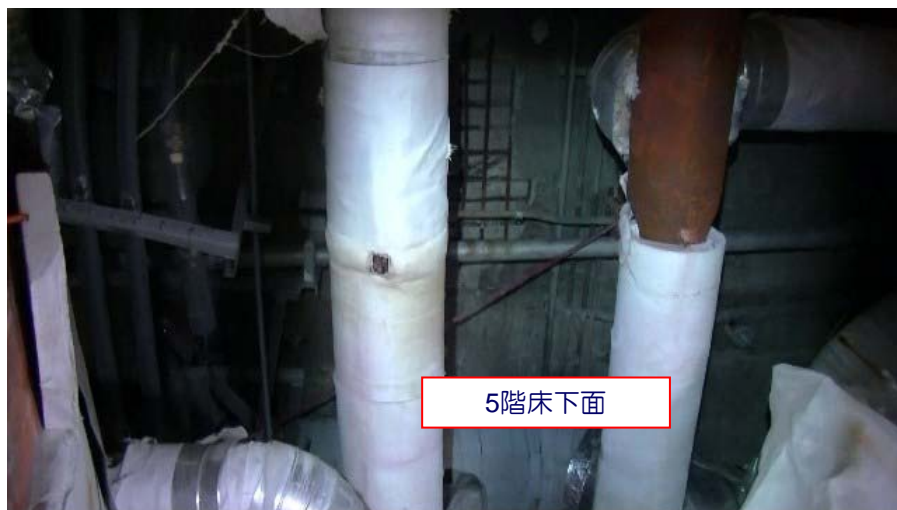
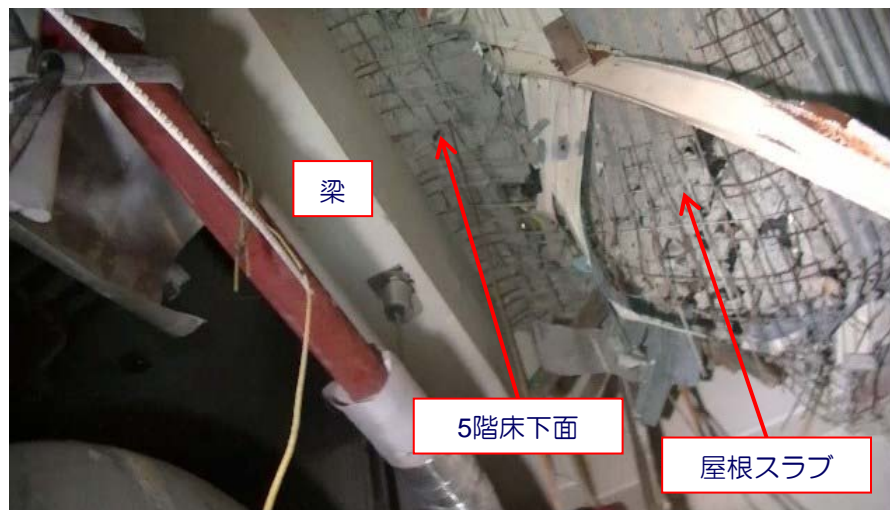
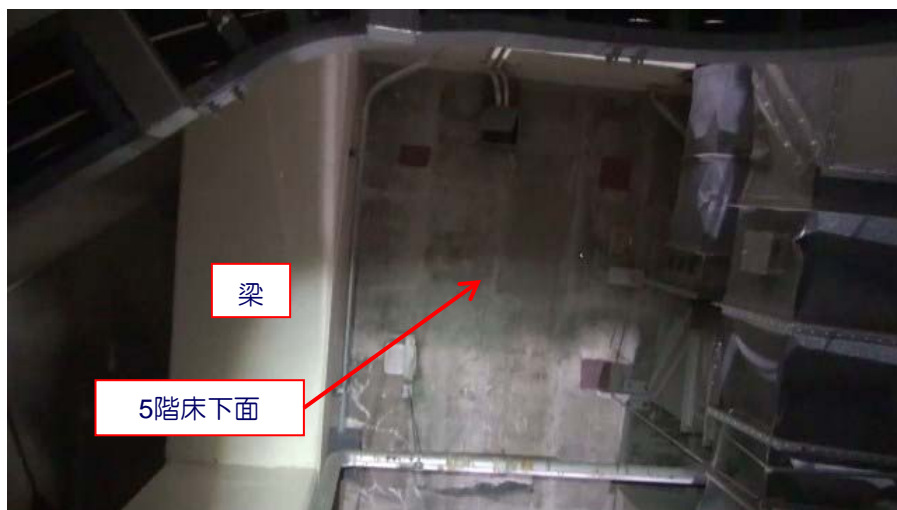
4階天井面（5階床面）の一部に損傷が確認された。
