福島第一原子力発電所3号機主蒸気隔離弁
(MSIV) 室内調査結果
<速報>

平成26年5月15日
東京電力株式会社

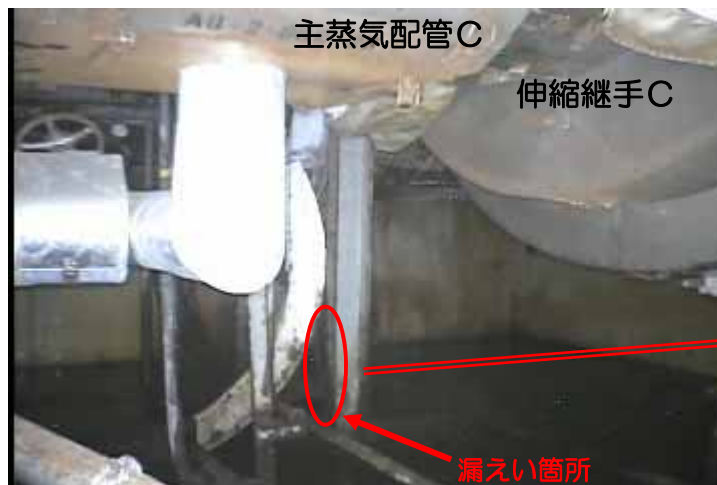
主蒸気配管D

- 主蒸気配管Dの伸縮継手周辺からの漏えいが確認された。
- 漏えい水は、鉛筆2～4本程度の量と推定される。

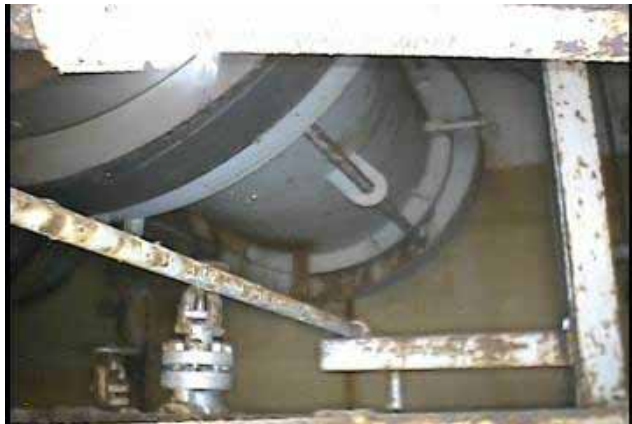
主蒸気配管C

■主蒸気配管A・B・C、主蒸気系ドレン配管からの漏えいは確認されなかった。

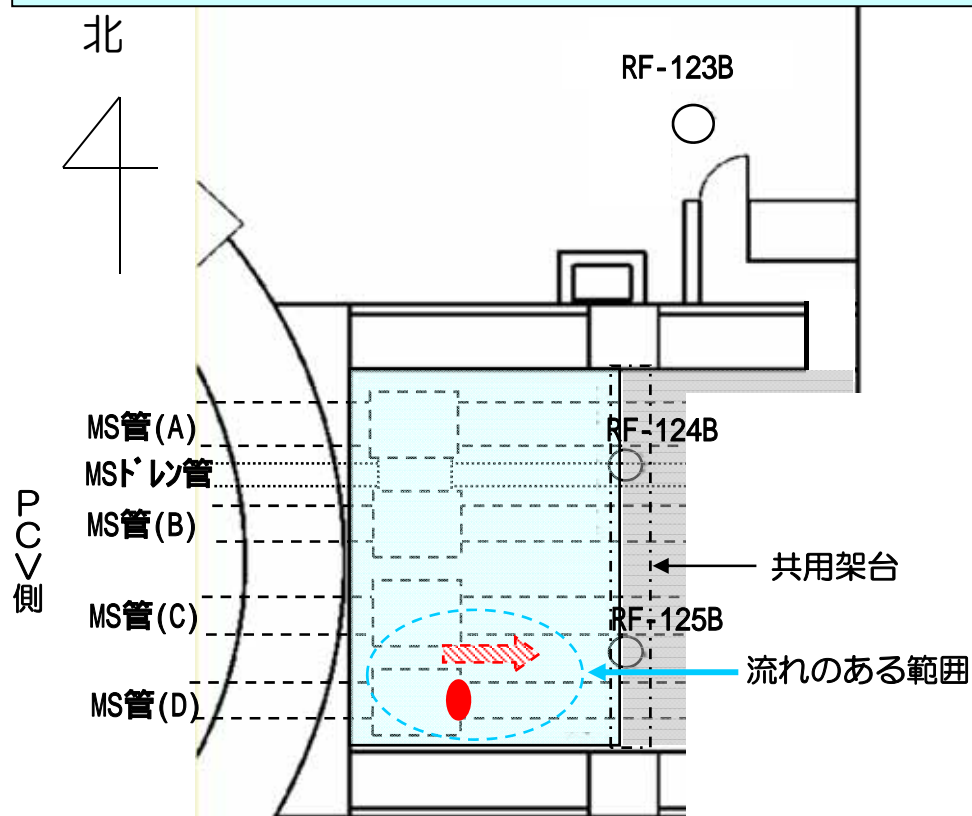
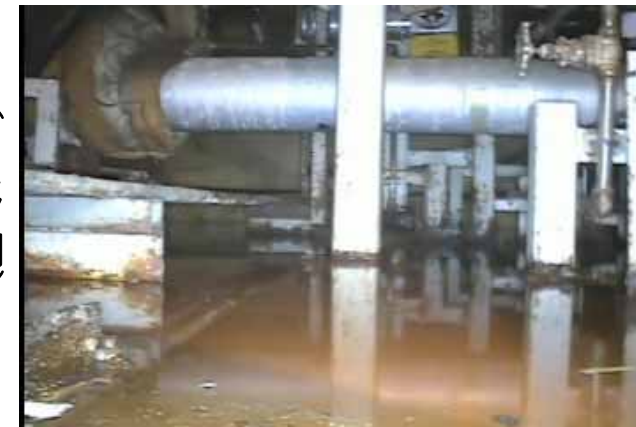
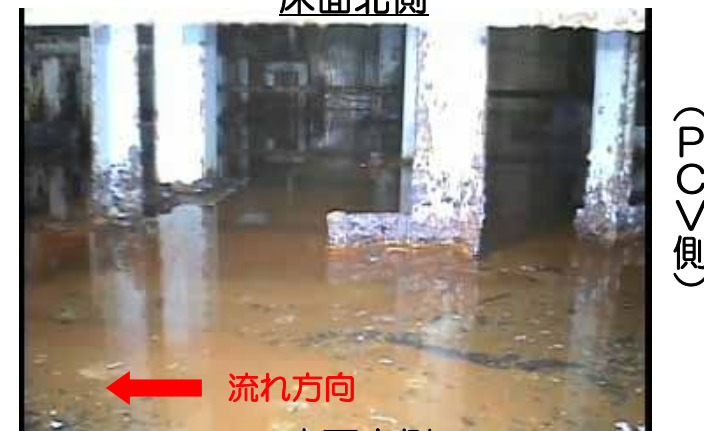
- 床面は漏えい水が全域に溜まっている。
- 床面北側（主蒸気配管A・B側）に、流れは確認されなかった。
- 床面南側（主蒸気配管C・D側）に、東側に向かって流れていることを確認した。

- 床面の流れの状況から判断しても、漏えい箇所は主蒸気配管Dのみと推定される。

今回の映像から、漏えい量の評価を行うとともに、追加調査の要否の検討を行う。
 また、本調査結果をPCV止水・補修方法の検討に活用するものとする。

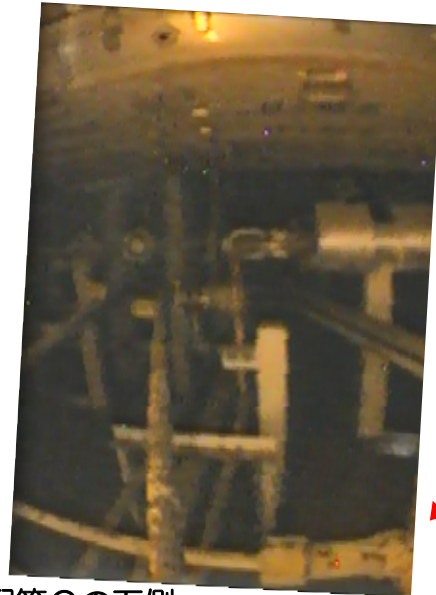
主蒸気配管Cの下側

- 内視鏡では、周囲約1 m程度の範囲しか確認できなかった。
- 主蒸気配管B、Cの直管部の一部を確認した。
