福島第一原子力発電所3号機主蒸気隔離弁
(MSIV) 室内調査結果
<速報>

平成26年5月15日
東京電力株式会社

調査概要

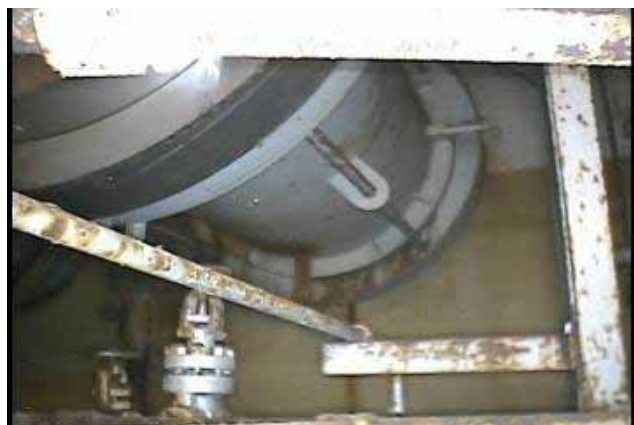
主蒸気配管C

■主蒸気配管A・B・C、主蒸気系ドレン配管からの漏えいは確認されなかった。

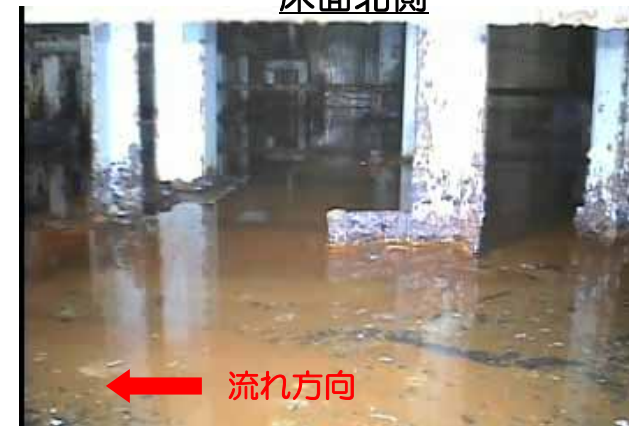
床面南側

- 床面は漏えい水が全域に溜まっている。
- 床面北側（主蒸気配管A・B側）に、流れは確認されなかった。
- 床面南側（主蒸気配管C・D側）に、東側に向かって流れていることを確認した。

- 床面の流れの状況から判断しても、漏えい箇所は主蒸気配管Dのみと推定される。
