福島第一原子力発電所 5号機
S W系 R C W熱交換器出口調整弁からの漏えいについて

平成 2 6 年 7 月 1 7 日
東京電力株式会社
福島第一廃炉推進カンパニー
福島第一原子力発電所

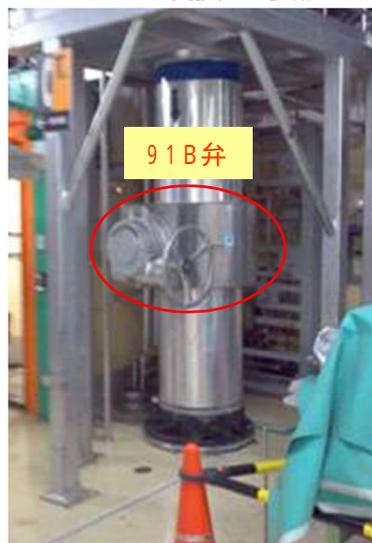
91B弁設置状況

平成26年7月6日 11時10分頃、5号機原子炉建屋1階北東側 補機冷却海水系(以下、SW系)RCW熱交換器出口調整弁(V-37-91B)付近の保温材より、指1本程度の漏えいが発生していることをパトロール中の当社社員が発見した。
その後、同日、当該弁の応急修理を実施した。

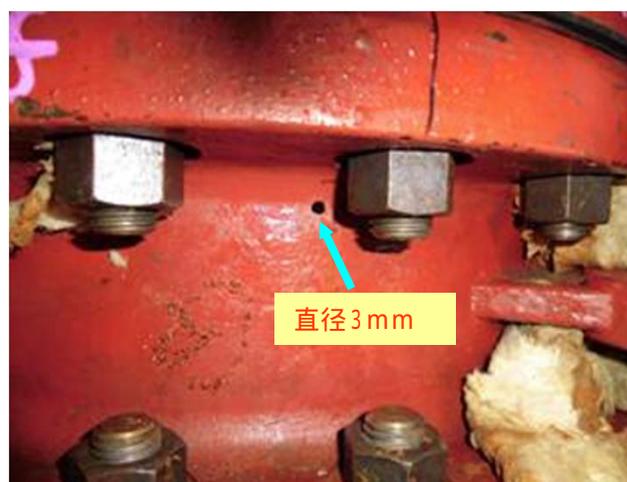
91B弁穴の状況

11:10頃 5号機R / B1階北東側 補機冷却海水系 RCW熱交換器出口調整弁(V - 37 - 91B)
付近の保温材より,指1本程度の漏洩が発生していることをパトロール中の当社社員が発見
漏洩水については,分析結果より,海水と判断
塩素濃度 : 16000ppm
Cs134 / Cs137 : 共にND

当該弁の修理については、福島第二原子力発電所3号機(以下、2F - 3号機)に設置されている原子炉補機冷却系(以下、RCW系)のRCW2熱交出口バイパス管分岐止弁(P41 - F063)が同型弁であることが確認されたため、同弁を取外し、閉止処置しても同系統の機能に影響がないことから、不具合弁に流用し、SW系の早期復旧を計画する。
