# 福島第一原子力発電所5号機 使用済燃料プール冷却材浄化系弁ボックス内に確認された水溜りの調査結果について（類似箇所調査含む）

＜参考資料＞  
平成26年8月1日  
東京電力株式会社

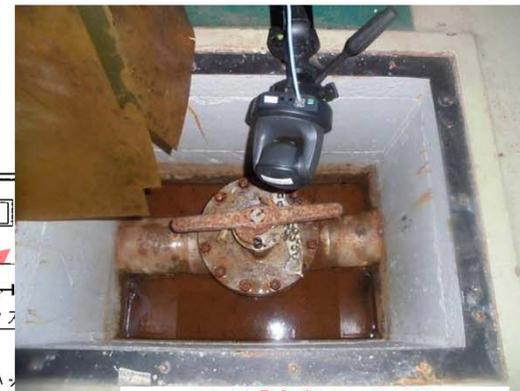
FPC系弁(19-20A)

No	確認日	水溜り確認箇所	設備関係	サンプリング結果
①	H26.7.19	使用済燃料プール冷却材浄化系弁ボックス(A系)	ボックス内配管・弁からの漏えいなし 床ファンネルなし	Co-60: $2.1 \times 10^0 \text{Bq/cm}^3$ Mn-54: $7.3 \times 10^{-2} \text{Bq/cm}^3$ Cs-134: 検出限界値未満 ( $< 5.0 \times 10^{-2} \text{Bq/cm}^3$ ) Cs-137: 検出限界値未満 ( $< 4.3 \times 10^{-2} \text{Bq/cm}^3$ )
②	H26.7.19	使用済燃料プール冷却材浄化系弁ボックス(B系)	ボックス内配管・弁からの漏えいなし 床ファンネルなし	Co-60: $3.4 \times 10^0 \text{Bq/cm}^3$ Mn-54: $7.3 \times 10^{-2} \text{Bq/cm}^3$ Cs-134: 検出限界値未満 ( $< 4.5 \times 10^{-2} \text{Bq/cm}^3$ ) Cs-137: 検出限界値未満 ( $< 5.0 \times 10^{-2} \text{Bq/cm}^3$ )
③	H26.7.30	キャスク洗浄ピット	ピット内配管・弁からの漏えいなし 床ファンネル確認出来ず	Co-60: 検出限界値未満 ( $< 1.3 \times 10^{-2} \text{Bq/cm}^3$ ) Mn-54: 検出限界値未満 ( $< 9.6 \times 10^{-3} \text{Bq/cm}^3$ ) Cs-134: $9.7 \times 10^{-2} \text{Bq/cm}^3$ Cs-137: $3.1 \times 10^{-1} \text{Bq/cm}^3$

- 5号機使用済燃料プール冷却材浄化系弁ボックス内（①、②）と6号機サービスボックスNo. 6B脇のボックス内（④）に確認された水溜りは、サンプリング結果が使用済燃料プールの水に近いことから、震災時に使用済燃料プールの水が流入した可能性が考えられ、更に震災当時原子炉建屋換気空調設備が停止し湿潤環境下であったことから原子炉建屋天井の結露水が滴下しボックス内に流入したことが考えられる。
- また、5号機キャスク洗浄ピット内（③）の水溜りについては、サンプリング結果からCo-60・Mn-54が検出限界値未満であることから、湿潤環境下で原子炉建屋天井から滴下した結露水がピット内に流入した可能性が考えられる。
- なお、他の調査箇所については、流入した水は床ファンネルから排水されたと考えられる。

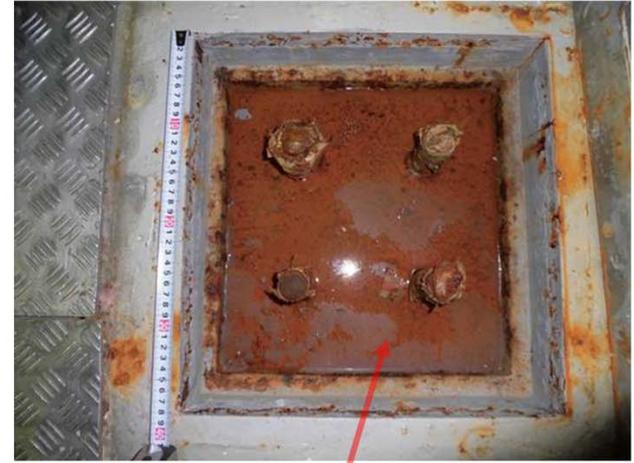
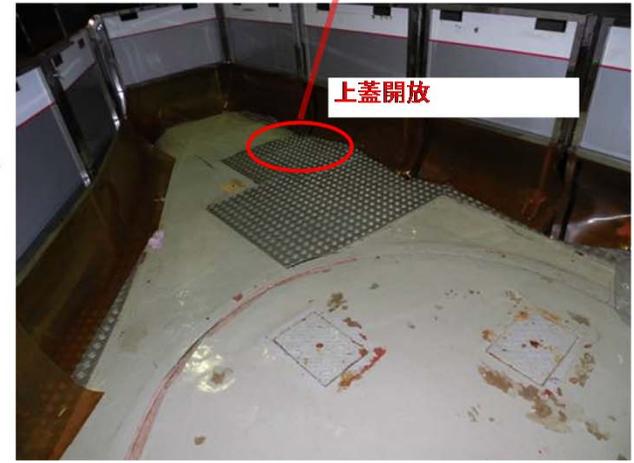
No. 6B全体

No	確認日	水溜り確認箇所	設備関係	サンプリング結果
④	H26.7.30	サービスボックス No. 6B 脇のボックス	ボックス内に配管・弁なし 床ファンネルなし	Co-60: $3.7 \times 10^0 \text{Bq/cm}^3$ Mn-54: $1.5 \times 10^{-1} \text{Bq/cm}^3$ Cs-134: 検出限界値未満 ( $< 5.0 \times 10^{-2} \text{Bq/cm}^3$ ) Cs-137: 検出限界値未満 ( $< 5.9 \times 10^{-2} \text{Bq/cm}^3$ )
