福島第一原子力発電所 H4タンクエリア外周堰内雨水水位低下について(続報)

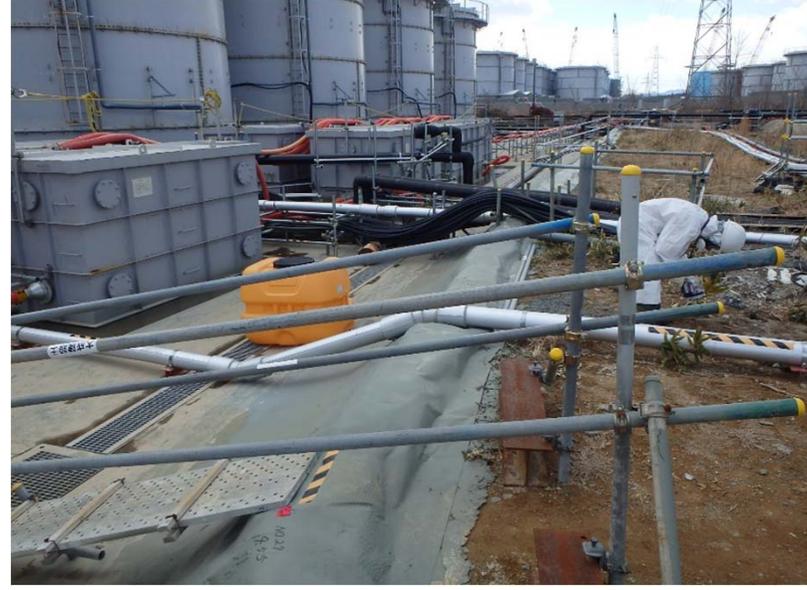
写真B

H4タンクエリア西側土堰堤

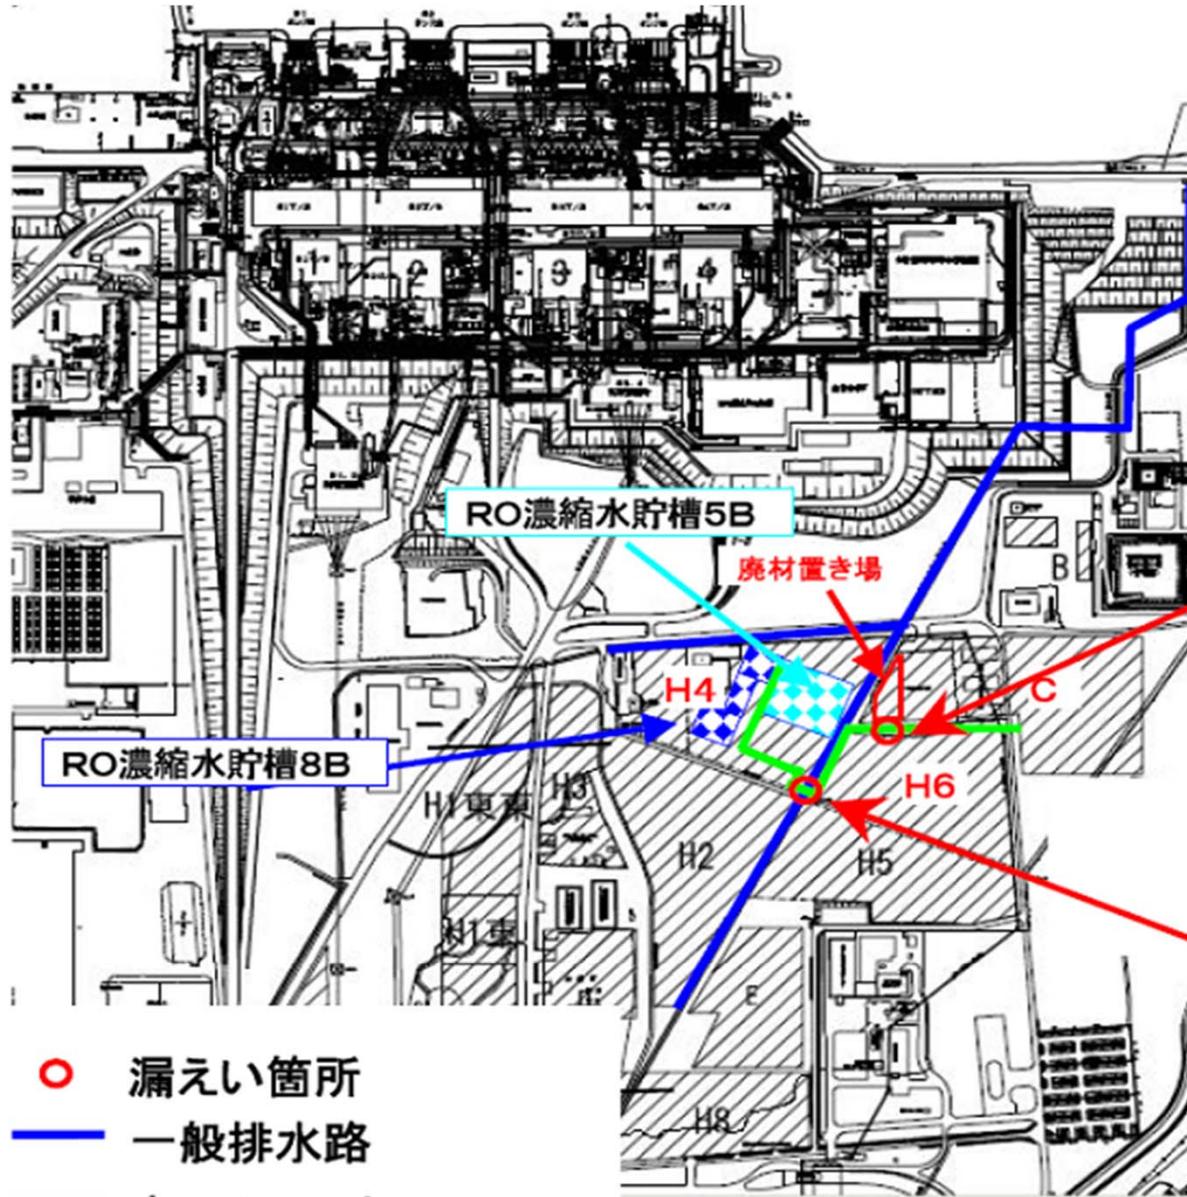
< 参考 > 平成24年 3月26日のRO濃縮水漏えい箇所

- 漏えい箇所
- 一般排水路
- ホースルート

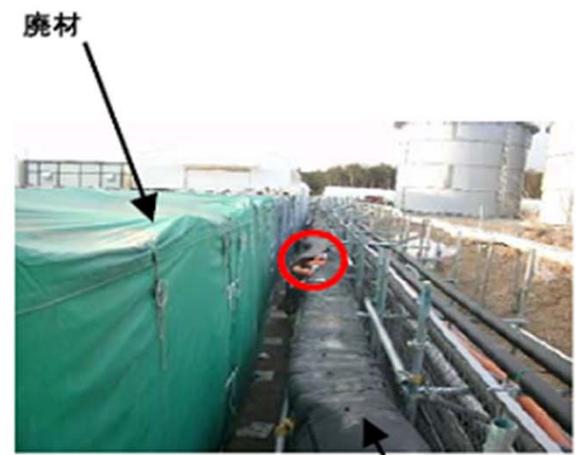
4月5日
漏えい箇所

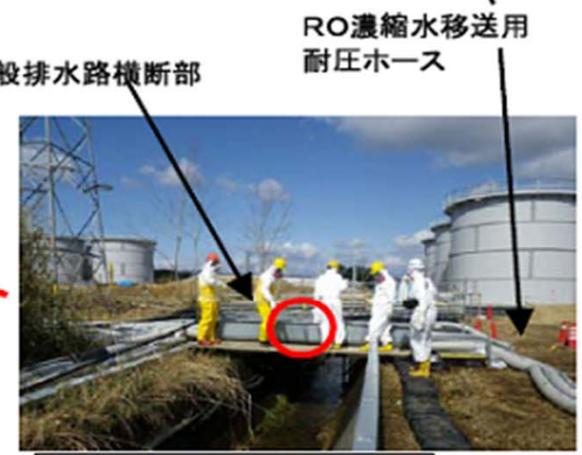
3月26日
漏えい箇所
