原子炉内燃料デブリ検知技術の開発 1号機測定結果速報

2015年3月19日

東京電力株式会社

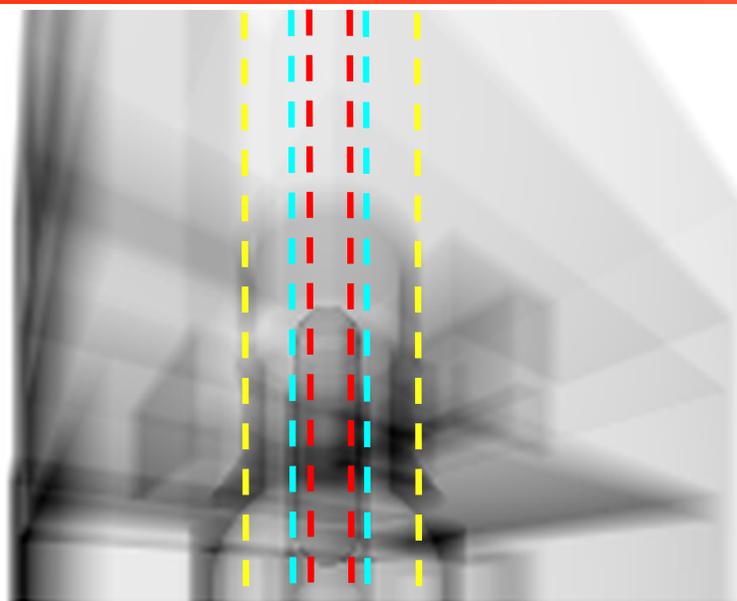
- 鮮明ではないが、測定データでは、図面から予想される、見えるべき位置に機器等が確認できている
- また、格納容器・原子炉の境界も一致
- しかしながら、もともとの炉心位置には高密度物質（燃料）を確認することができない

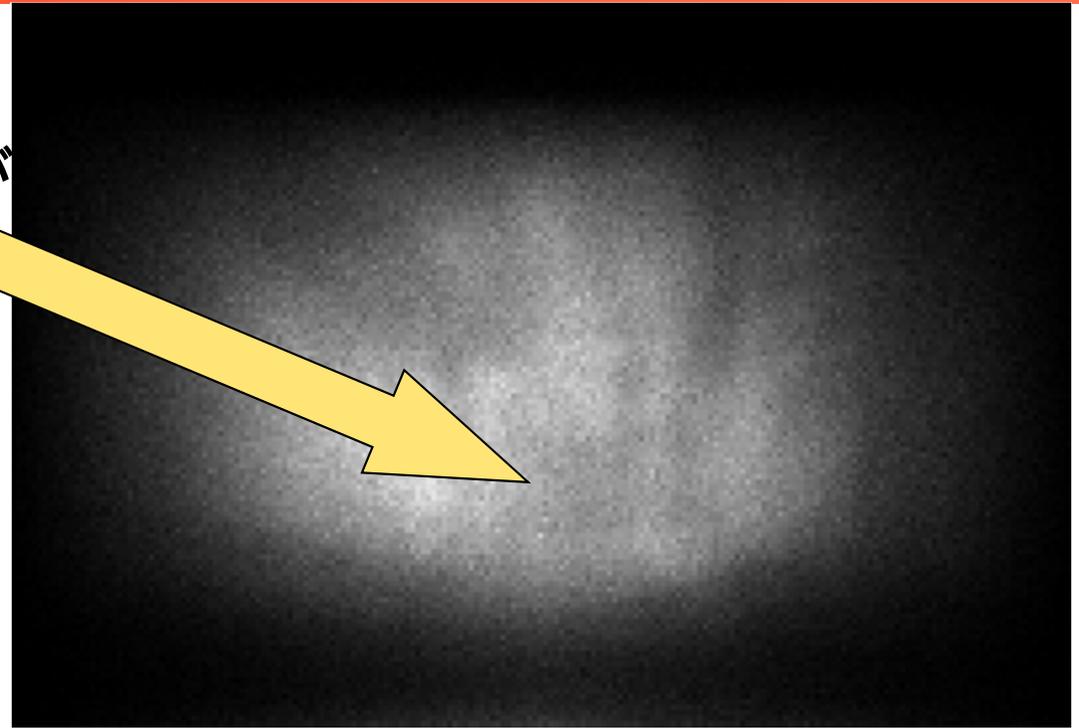
図1 測定器2(北側)からの測定画像

測定器1(北西側)の結果からは
原子炉内の燃料は確認できないが
測定器2(北側)では、
原子炉内に何か存在している
ように見える

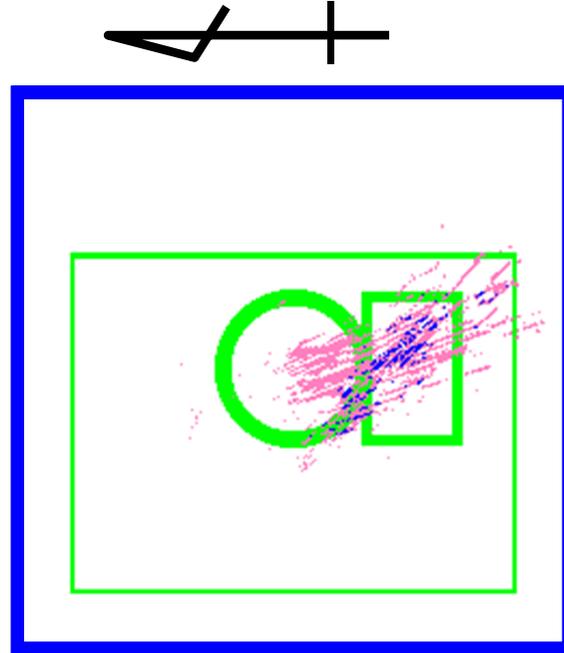
図3 SFP高さ断面
高吸収体の交点あり
(**建屋の南側位置、
SFP内に相当**)
