滞留水移送装置 仮設ポンプの設置が必要な箇所の調査について

2015年4月6日
東京電力株式会社

建屋滞留水水位制御のための建屋内調査について

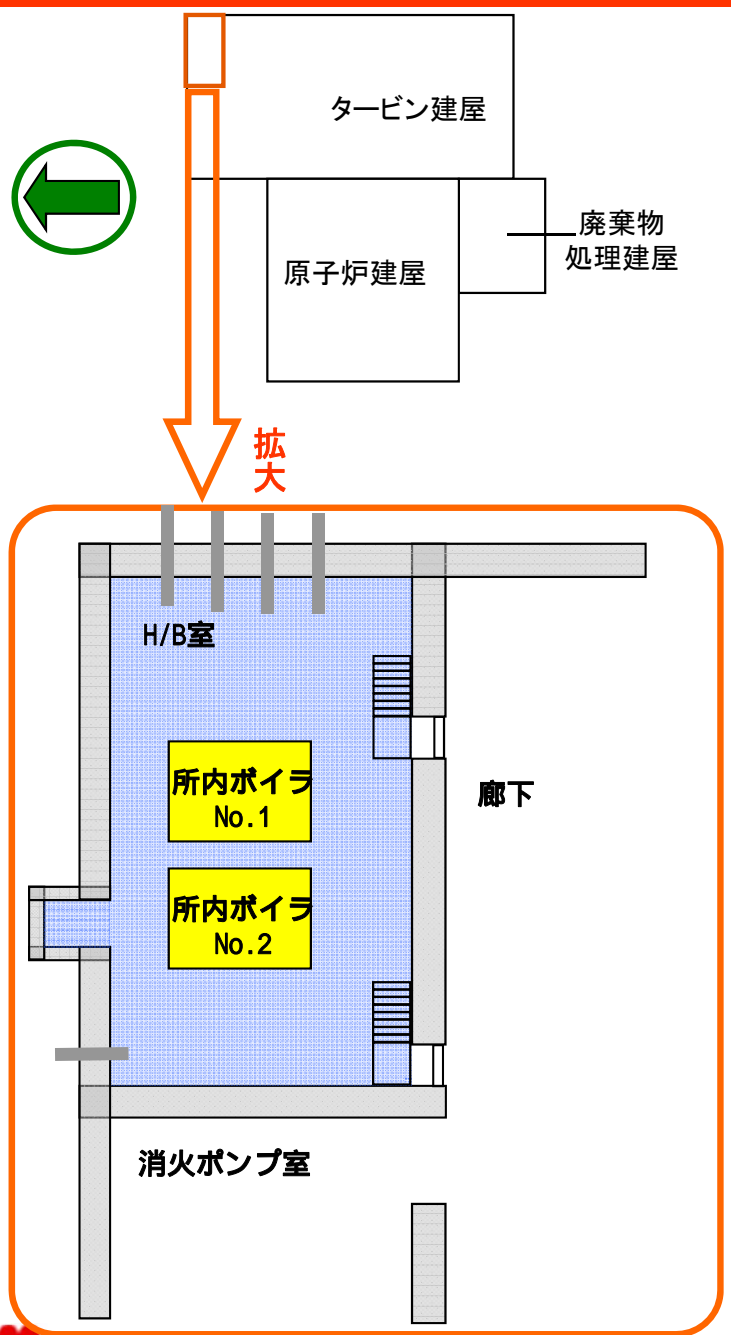
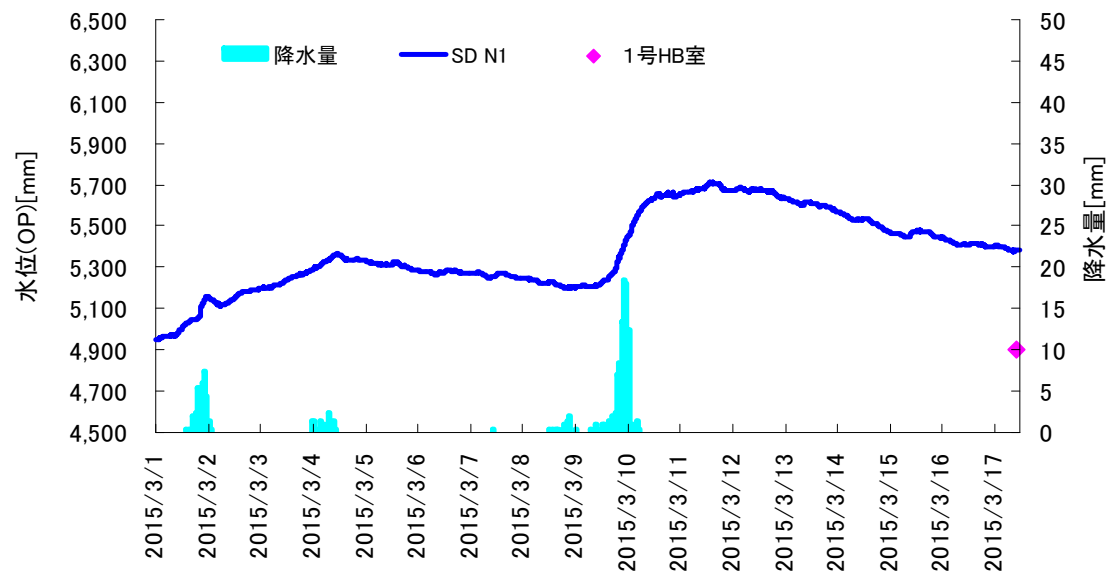
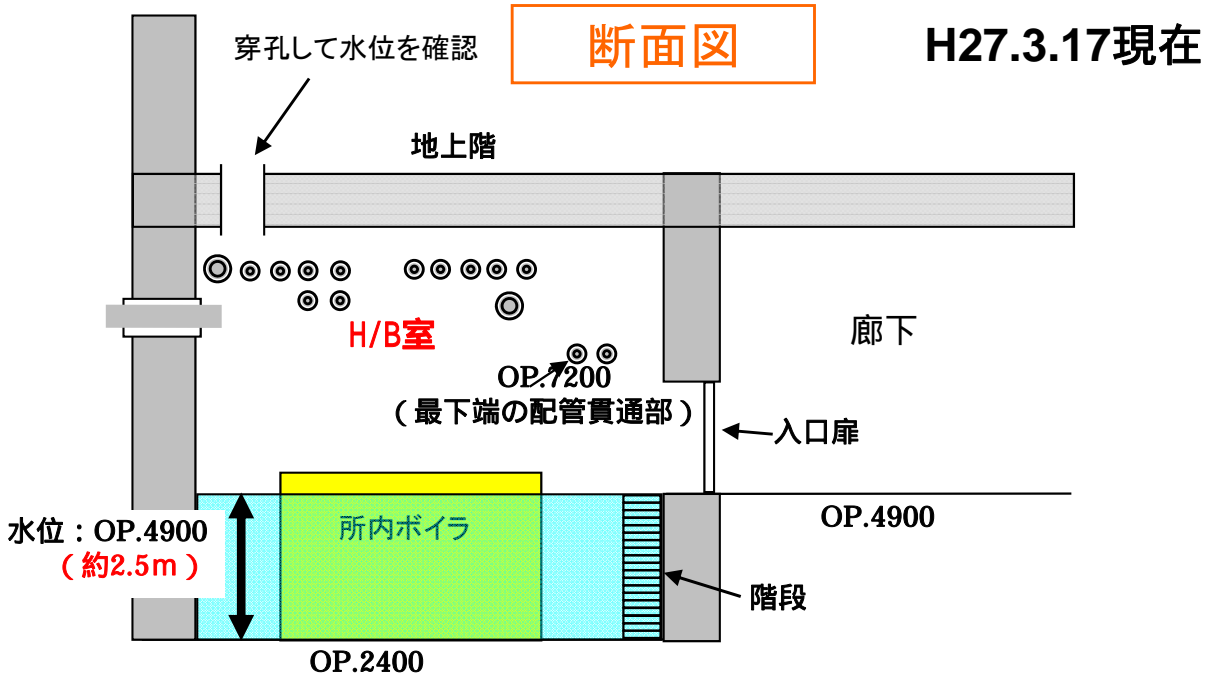
滞留水: 約416m³

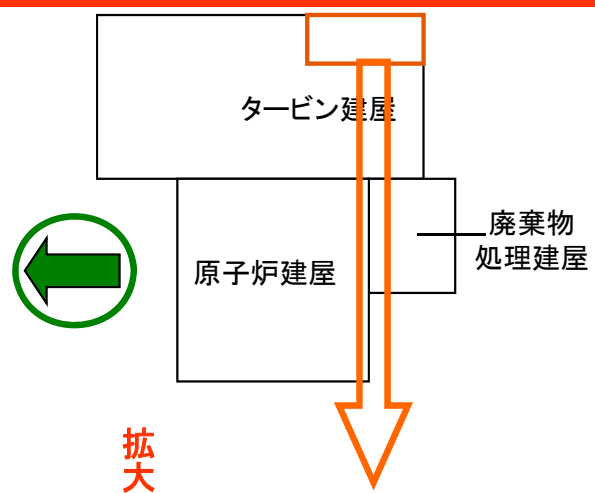
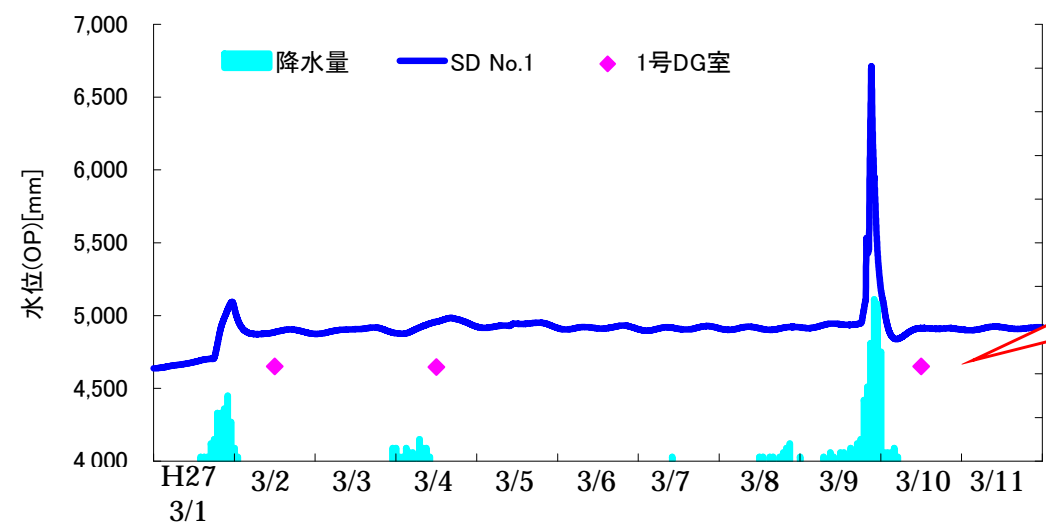
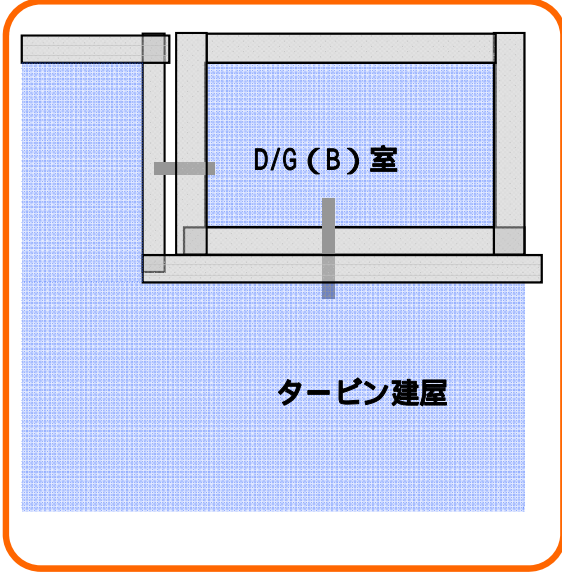
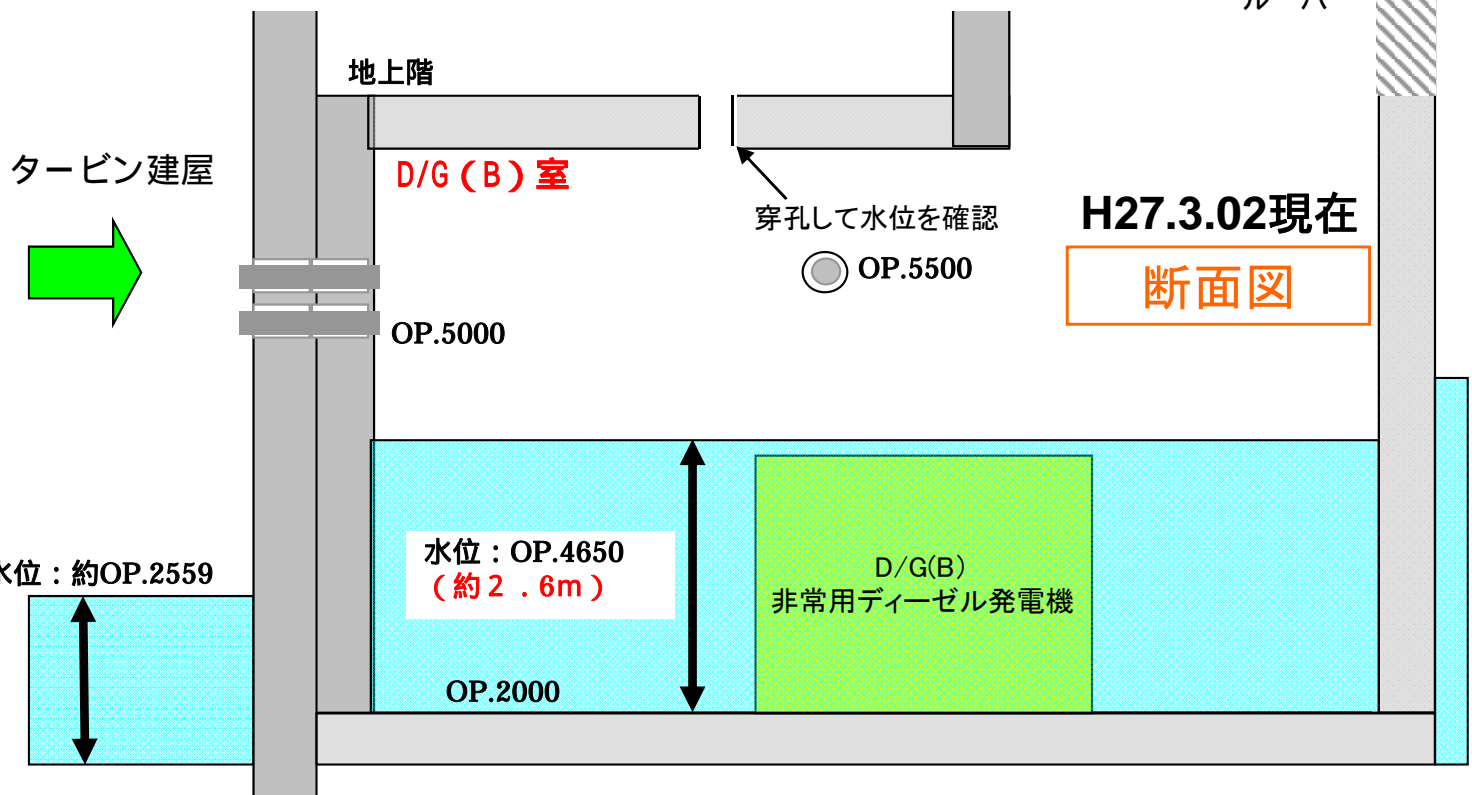
No.2 1号機 D/G(B)室

滞留水: 約830m³

サブドレン水位の変動があっても、D/G(B)室の水位変動は見られない。

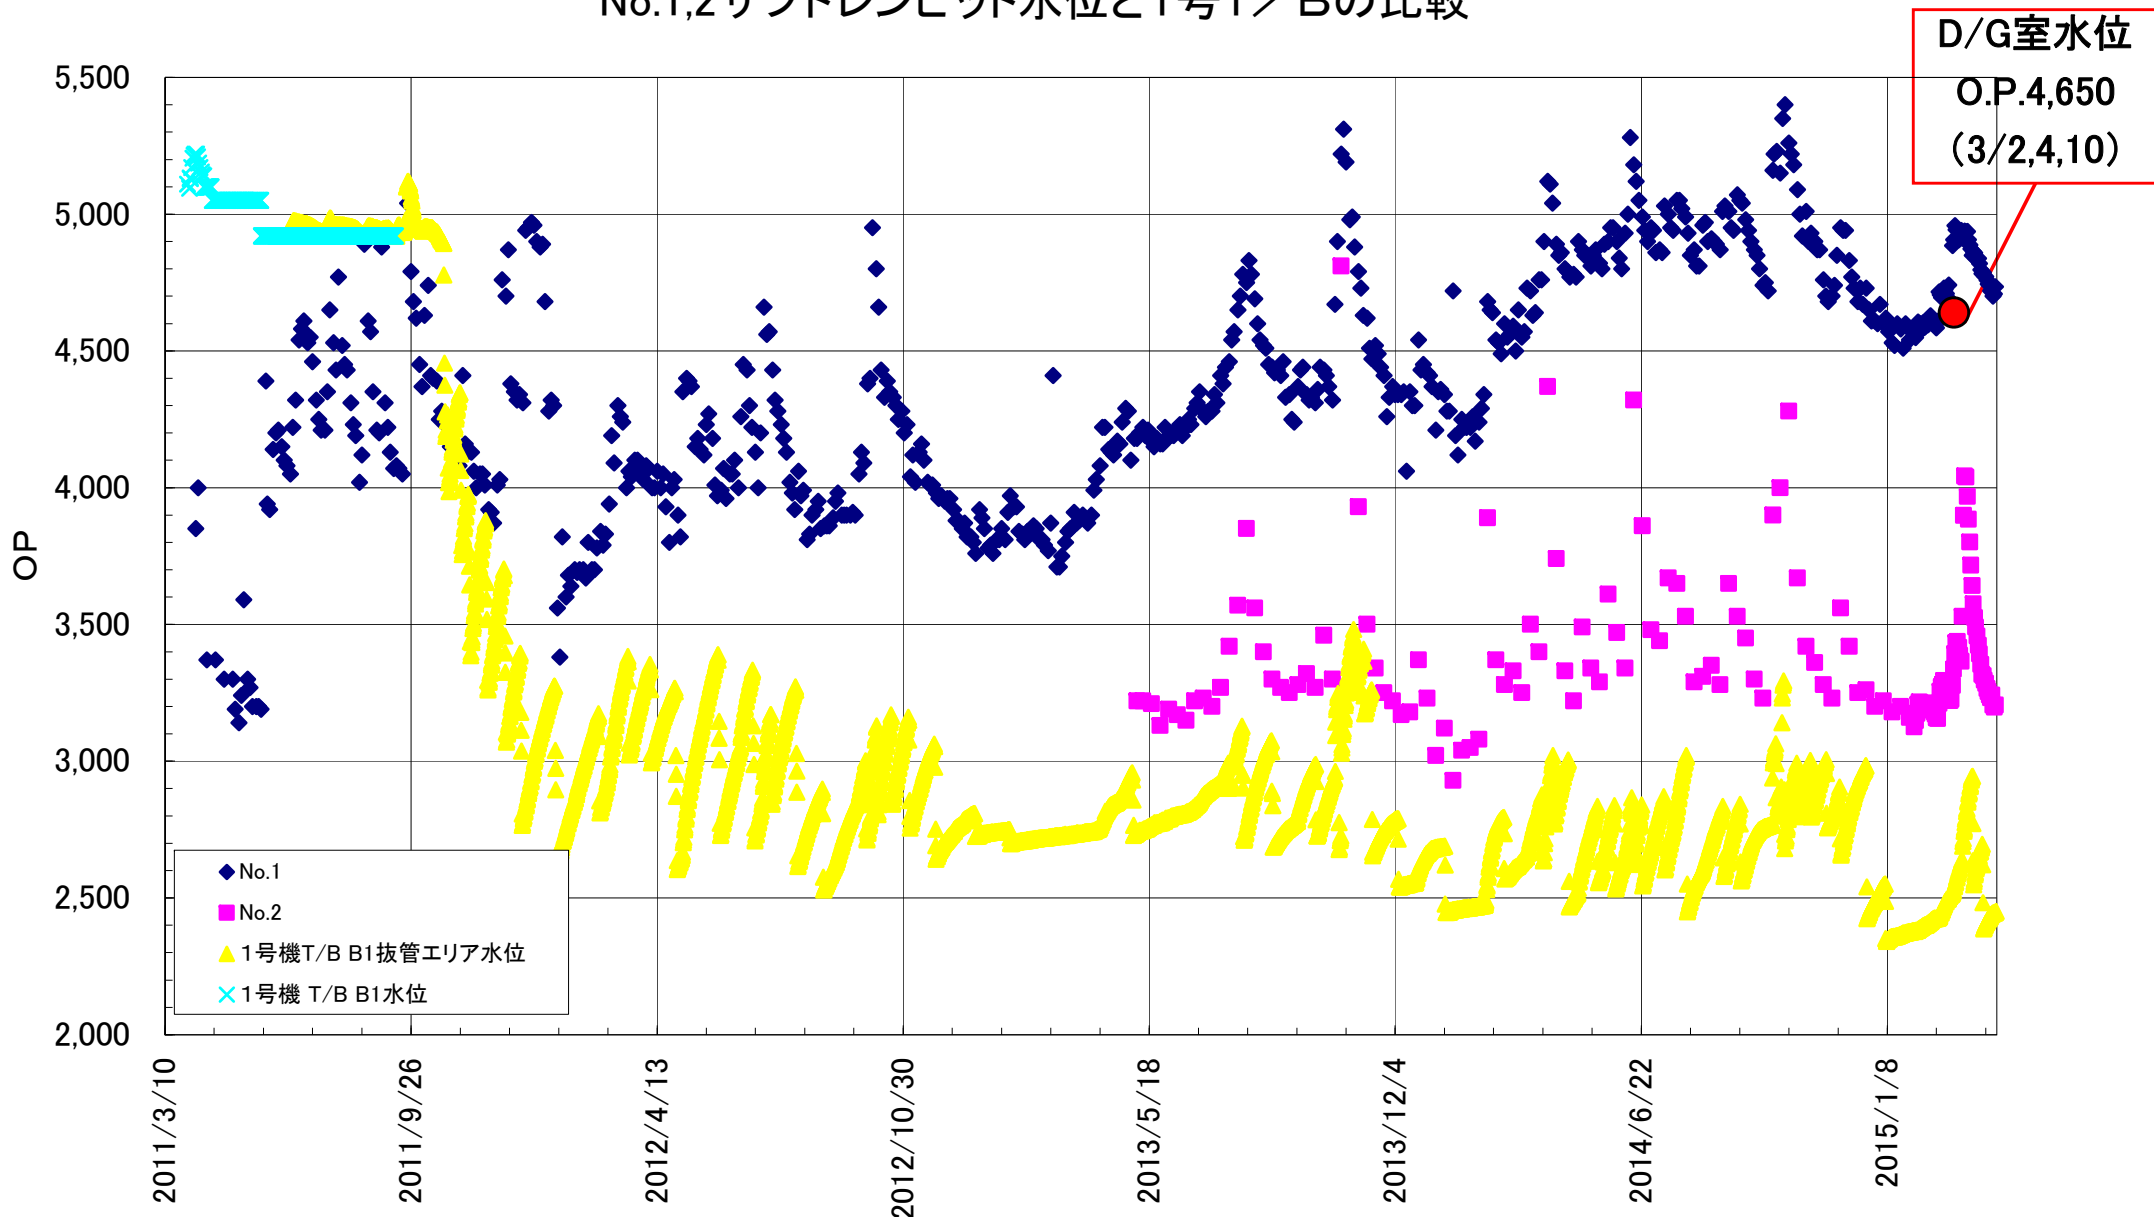
【No.2参考】 1号機D/G(B)室の周辺サブドレンピットと1号機T/Bの水位変動

No.1,2サブドレンピット水位と1号T/Bの比較

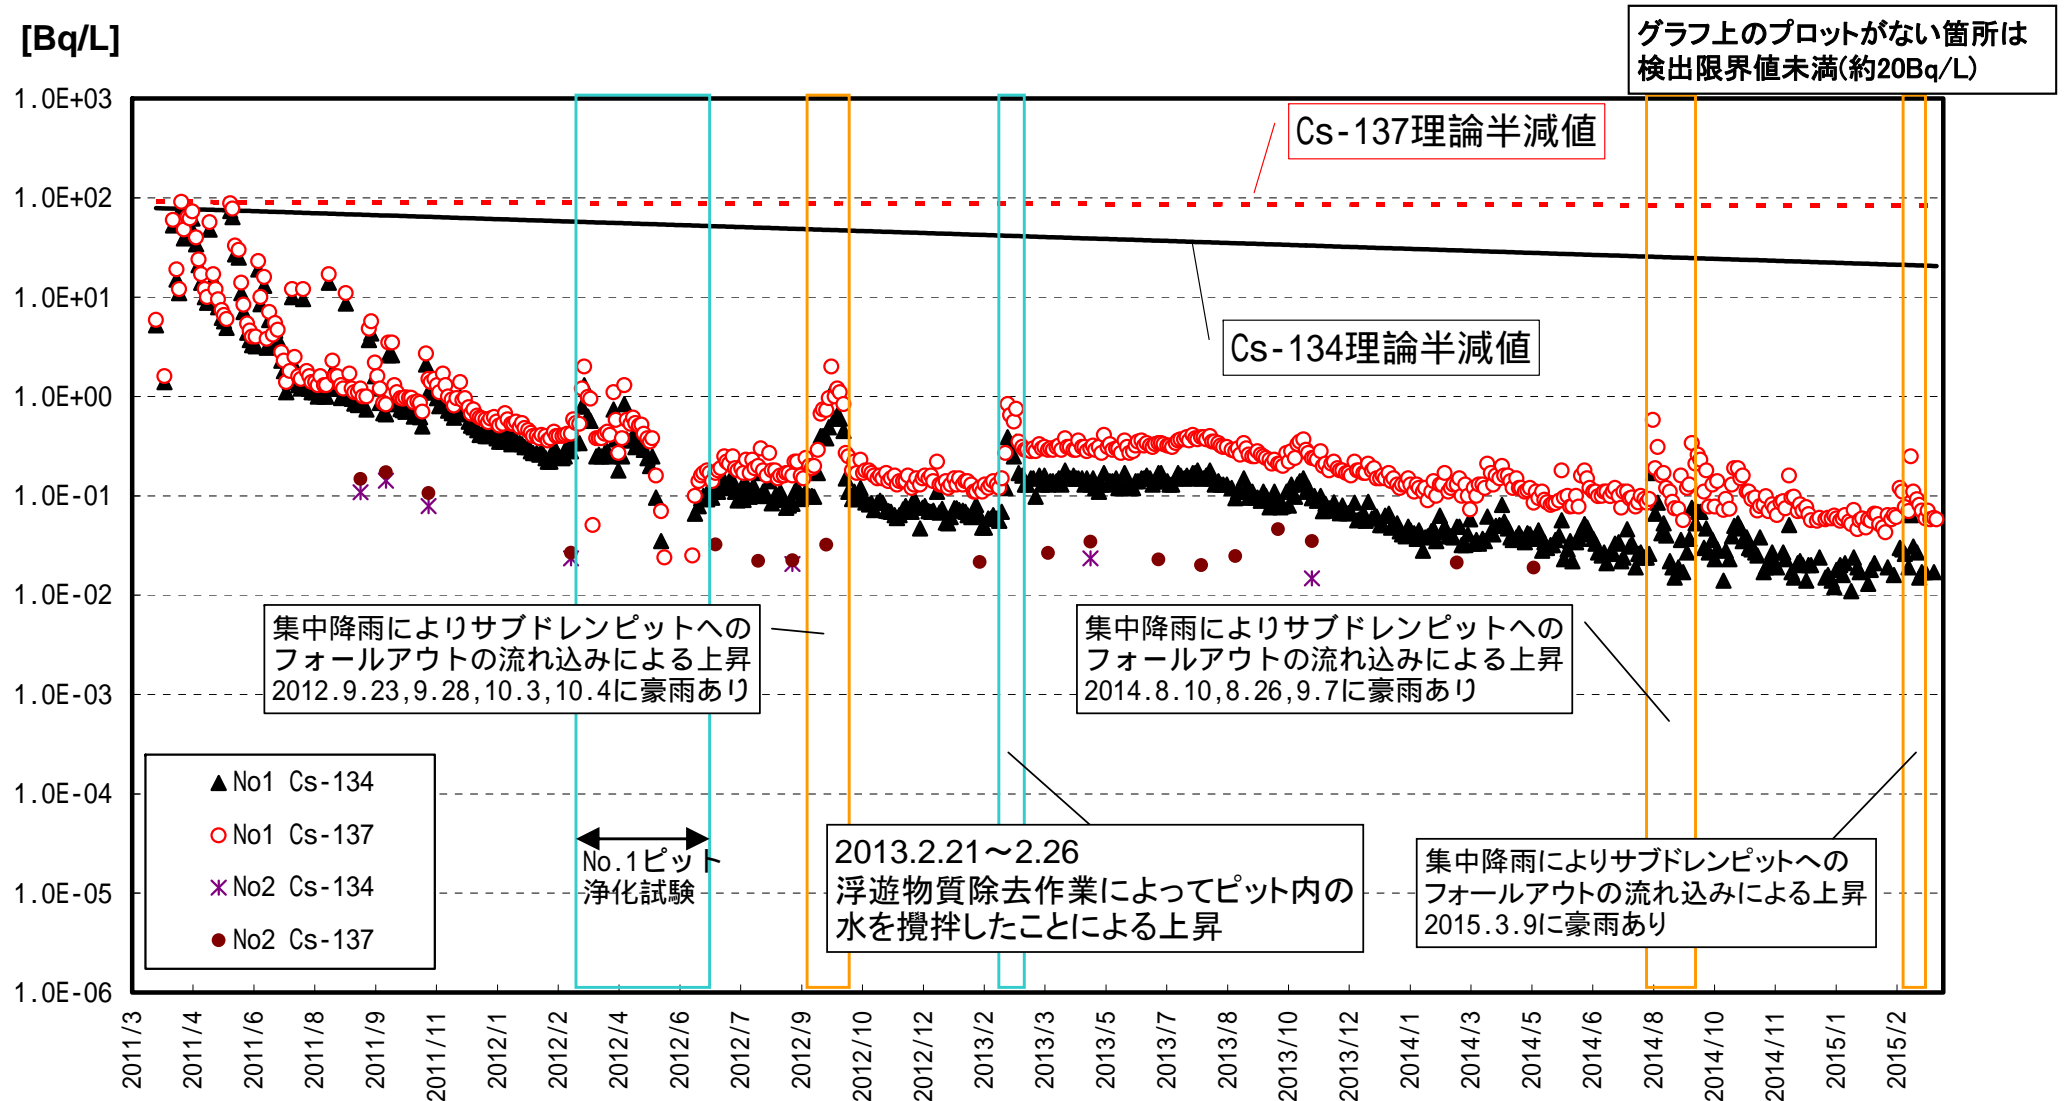
【No.2参考】No.1,2サブドレンピットの放射能濃度(Cs-134,137)分析結果

- ・ 初期濃度の低下傾向は、ピット周辺土壌への吸着による濃度低下によるものと推察
- ・ ピット内作業，集中降雨による水質変化が確認されるのみ
