福島第一原子力発電所1号機 原子炉建屋3階 機器ハッチ開口部バルーンずれ対応状況について

< 参考資料 >
2015年6月11日
東京電力株式会社

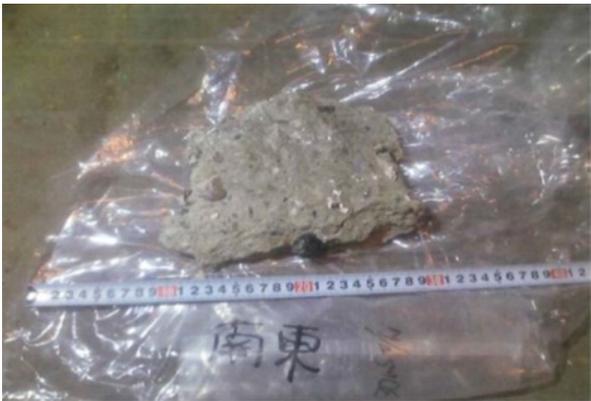
<p>コンクリート片 約200mm×150mm×t50mm (約3.5kg)</p>

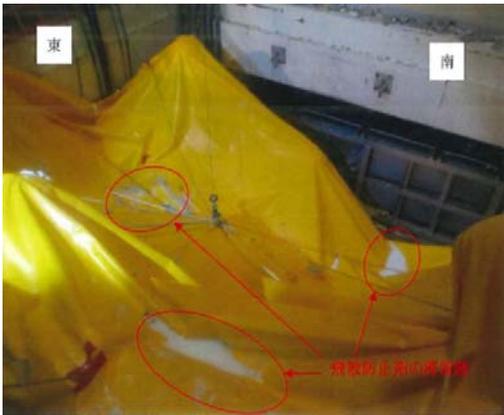
<p>原子炉建屋3階 飛散防止剤の滞留跡は複数箇所あり</p>
<p>(3) 雨カバー表面の傷</p>	<p>(4) バルーン上面の飛散防止剤滞留跡</p>

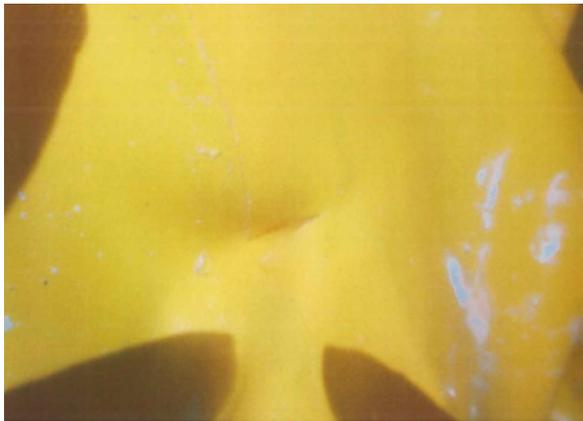
<p>雨カバー表面に傷 (約10mm) があるが、貫通はしていない</p>

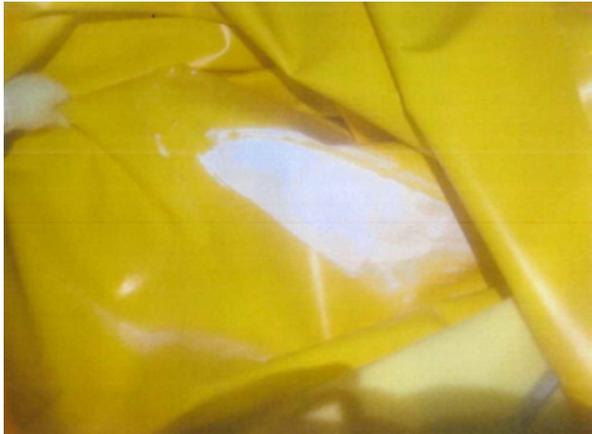
<p>バルーン上面 (雨カバー下部) に飛散防止剤の滞留跡</p>
