HIC上のたまり水発生の 原因と対策の検討・実施状況

2015年7月1日
東京電力株式会社

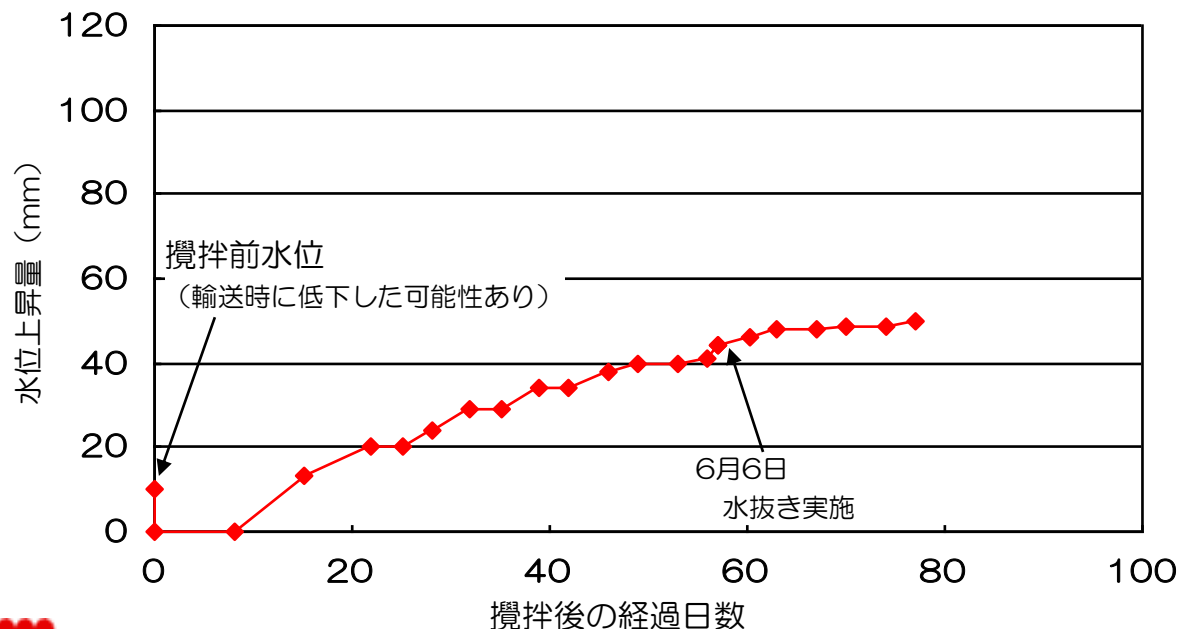
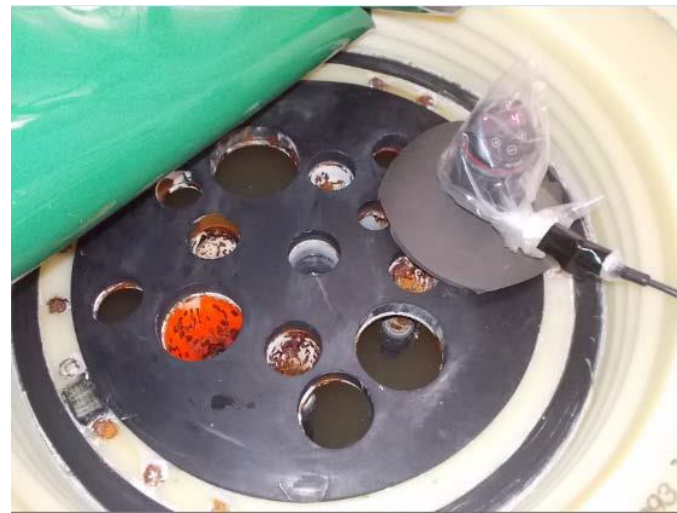
液位計による液位観察状況

- 増設ALPS建屋内に移送したHIC（No.182）について、内部攪拌終了後に静定した液位がどのように再上昇してくるか、液位が飽和するかに着目して監視中（液位計による連続監視化を図った）
- 攪拌後の10日程度は液位変化無し（水素が飽和濃度に達するまでの期間と推定）
- 75日間で49.8mm液位上昇（液位が高まったため6/6に上澄み水約460ℓを水抜き）。液位は単調に上昇しているが、当初より傾きは減っている（最初の1ヶ月で約1.8ℓ/日、至近の1ヶ月で0.6ℓ/日）。

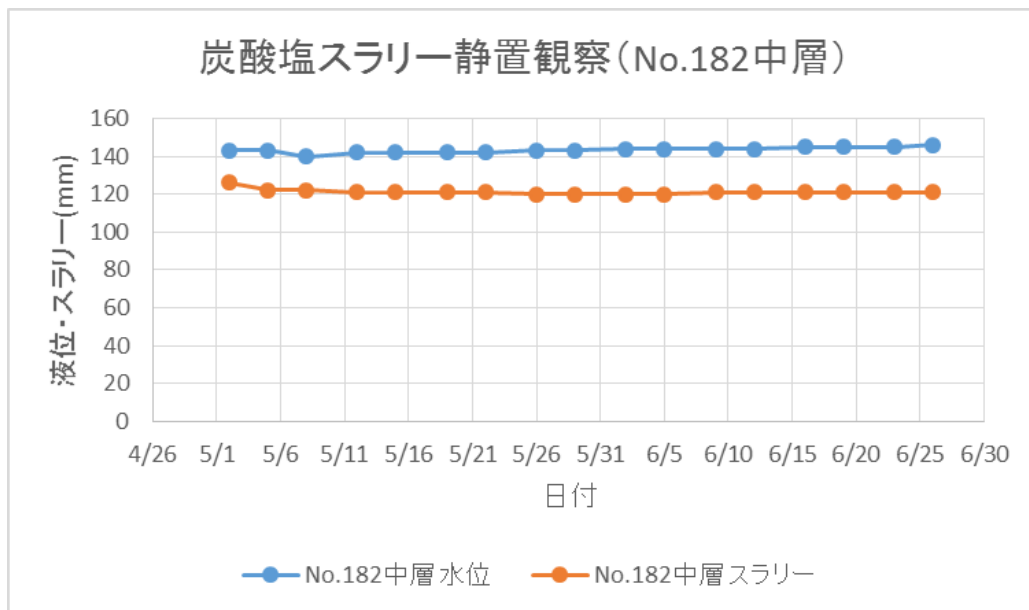
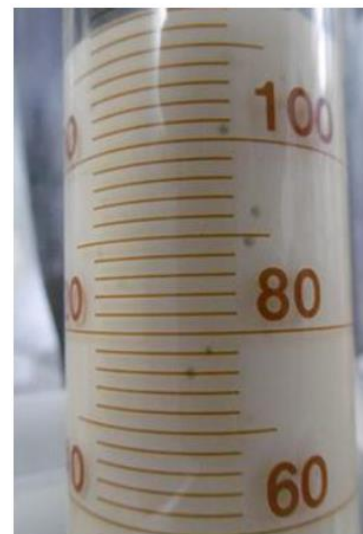
No.182中層

- No.182の中層およびNo.172の上・中・下層のスラリーを採取してメスシリンダーに静置し、スラリー/上澄み水境界面および水面の変動、気泡の発生・滞留状況を観察中。
- 静置後約10日間でスラリー層は低下して静定、水位は1～5mm上昇。No.182の実HICでの上昇量から推測される上昇量と同程度。
- 初期の1週間で最大2mm程度まで成長した気泡が観察されたが、以降安定。インターバルカメラによる1時間ごとの定点撮影からもスラリー面・液面の変動気泡の成長や集合、上昇等の動きは未確認。引き続き、観察継続予定。

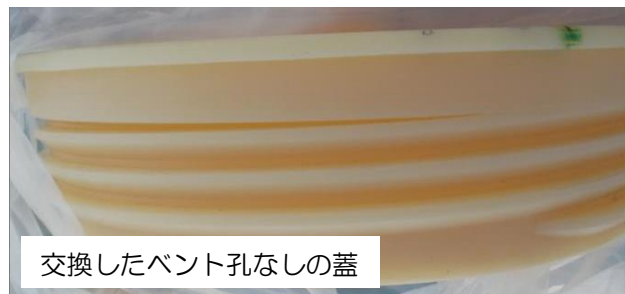
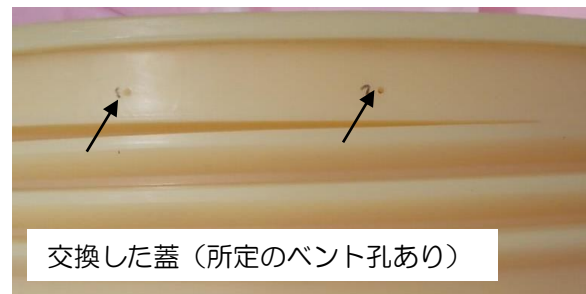
- 合計7個のHICについて、ベント孔の過不足を確認。ベント孔が0以外のHICはベント機能としては問題ない※が孔を追加する。

設計孔数	確認孔数※	蓋の個数	対策
16	0	1	蓋交換（実施済み）
	15	2	孔を追加
32	29	1	孔を追加
	31	2	孔を追加
	33	1	継続使用

- ベント孔のないもの：蓋を交換（済み。後日、孔を追加した元の蓋に戻す）

- ベント孔不足のもの（5個）：所定数となるよう孔を追加（7月中予定）
 - ・ 蓋を取り外し、追加加工のうえ、復旧する。

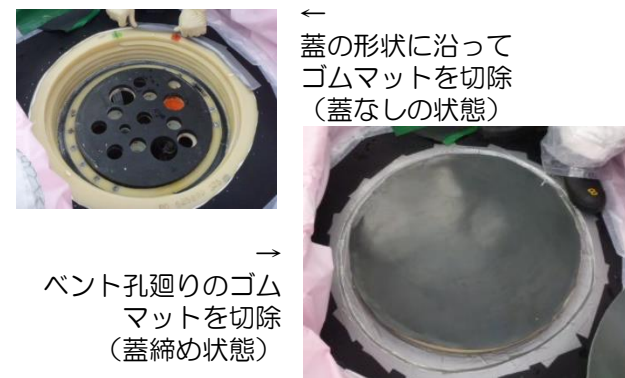
ゴムマット一部切除後のHIC

- HIC蓋のベント孔個数確認の点検において、HICの上にゴムマットが付いていて、ベント孔の個数を確認できないものを確認

- 調査の結果、当該HICは、平成26年4月16日、ALPS建屋内で吸着材移送水をHICに移送中、HIC上部から逸水させ*1、汚染したHICであることを確認

- なお、当該HIC内の水素濃度は約0.1%と評価され、可燃限界（4%）を十分下回ることを確認*2

- ゴムマットは、HIC補強体上面およびHIC蓋に接着剤で貼付されており（当時の作業員への聞き取り）、蓋ベント孔の機能を阻害するものであることから、ゴムマットによる汚染・ダスト対策の機能は残しつつ、ベント経路を確保するため、ゴムマットを一部切除済み

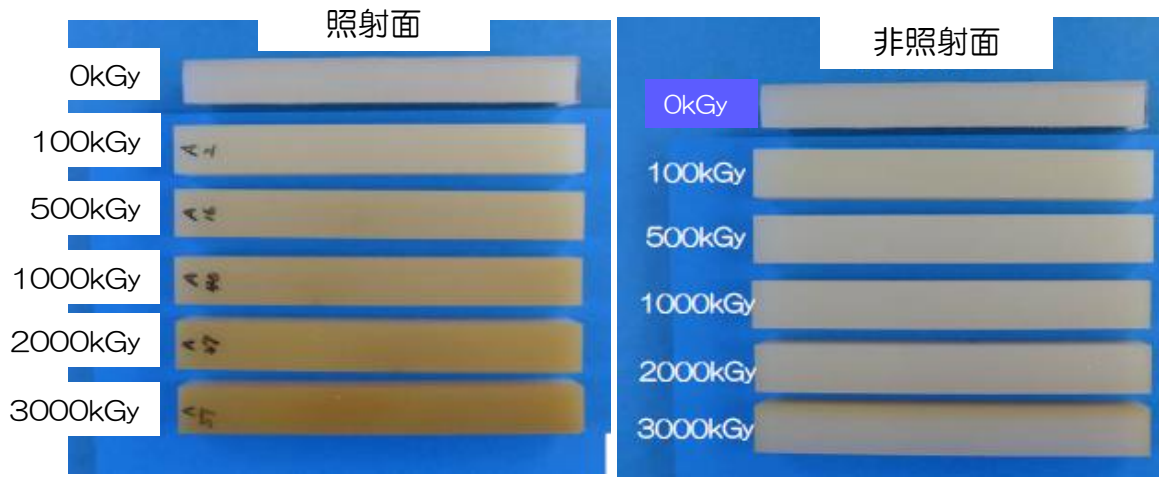
- 試験片の外面観察の結果、照射によるひび等は確認されなかった。
- 試験片は積算吸収線量が高いほど表面の変色の度合いが大きく、電子線の影響により硬化が進んでいるものと推定。
- 断面の観察からHICの厚さ11.4mmに対して変色の深さは、照射面から概ね3mm程度（積算吸収線量3000kGy）、電子線の影響は限定的。

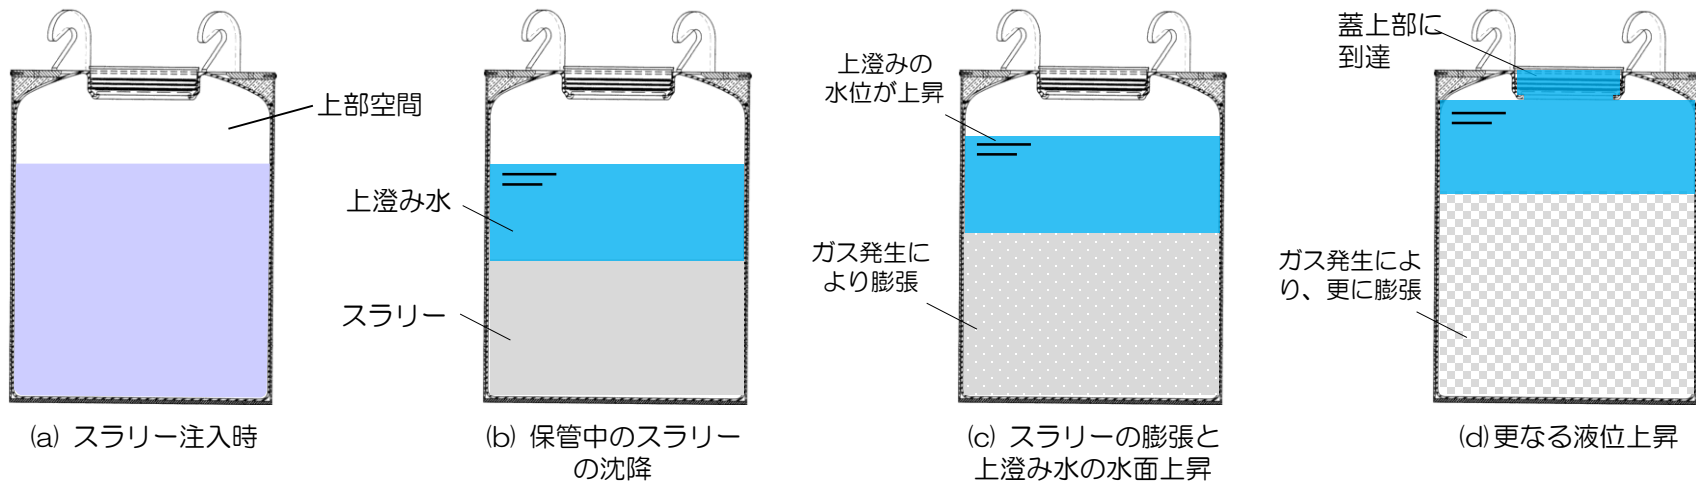
スラリーの体積膨張・液位上昇の推定挙動

- ◆ ALPSで発生する炭酸塩沈殿物は、均質なスラリー状でHICに排出される
- ◆ HICの保管後、静置されている間にHIC内で徐々にスラリー成分が沈降。平行して放射線により水が放射線分解されて発生した水素等のガス成分が生成
- ◆ 沈降して密度を増したスラリー内で、ガス成分が抜け切らず、体積が膨張したと推定
- ◆ この結果、HIC内の上澄みの水面が上昇し、HIC上部から押し出されたと推定

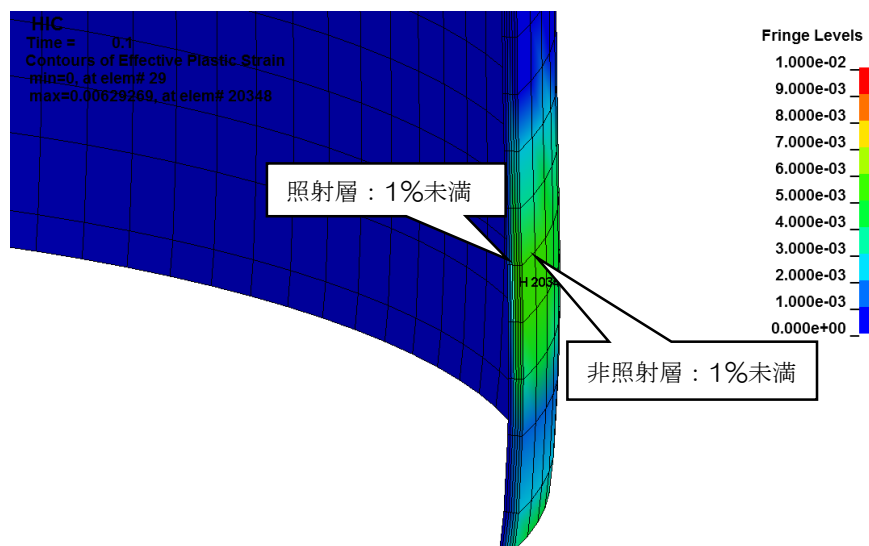
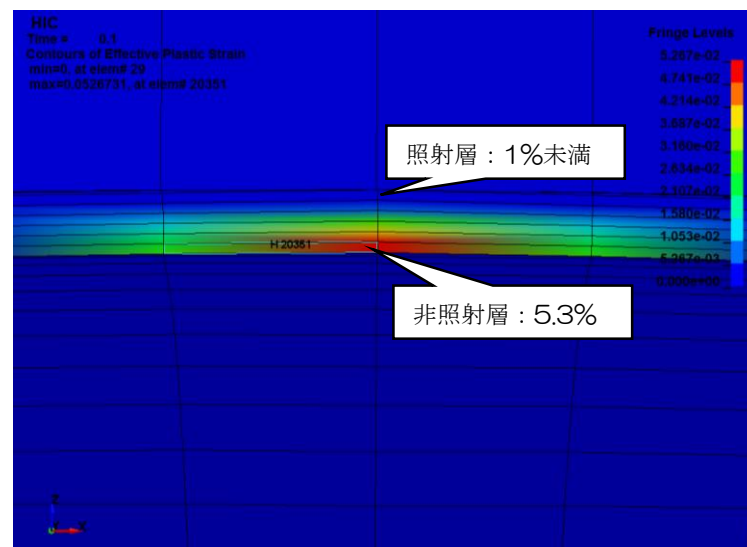
垂直落下：HIC塑性ひずみコンター図

- 膜ひずみの最大値は<1%（下表 箇所）
- 曲げひずみの最大値は5.3%（下表 箇所）

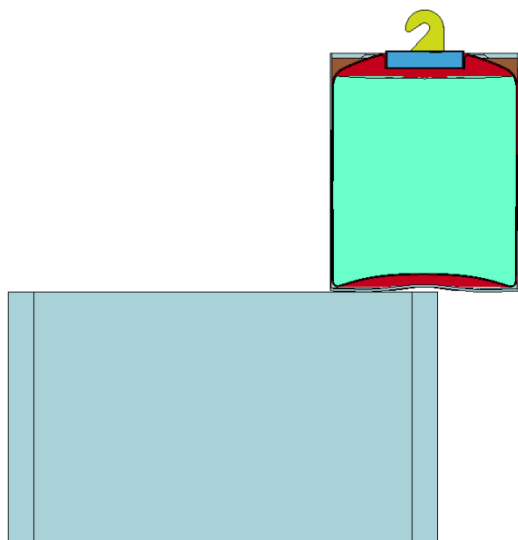
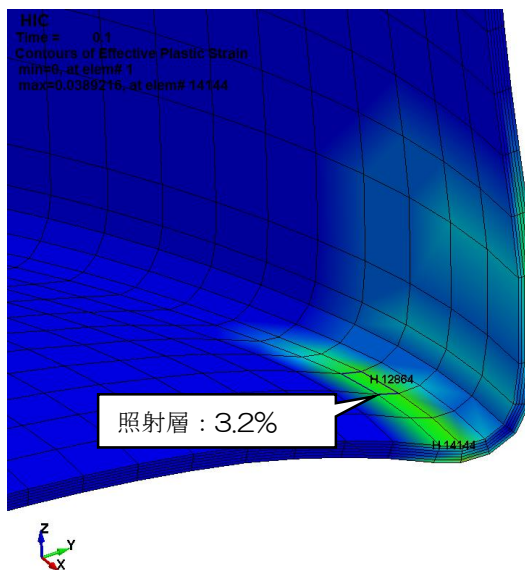
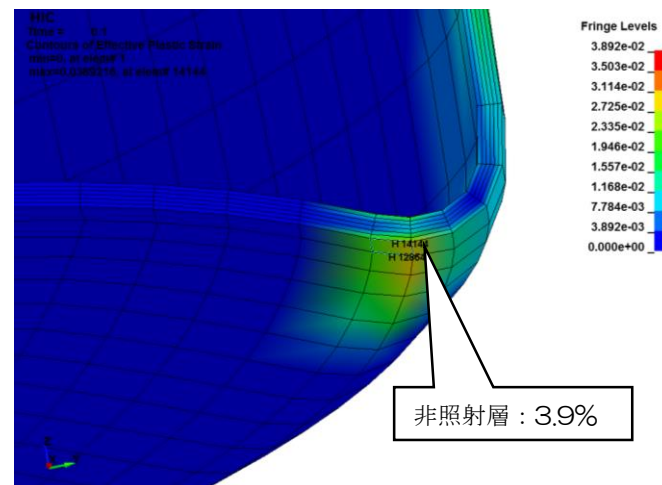
角部落下：HIC塑性ひずみコンター図

評価条件	落下解析結果		ひずみの種類	
	部位	塑性ひずみ		
垂直落下	胸部	照射層	<1%	膜ひずみ
		非照射層	<1%	
	底面中央部	照射層	<1%	曲げひずみ
		非照射層	5.3%	
角部落下	胸部	照射層	≒0%	膜ひずみ
		非照射層		
	底面コーナ部	照射層	3.2%	曲げひずみ
		非照射層	3.9%
