# 福島第一原子力発電所電源設備の地絡警報 およびエフレックス管からの白煙発生について

2015年7月28日

東京電力株式会社

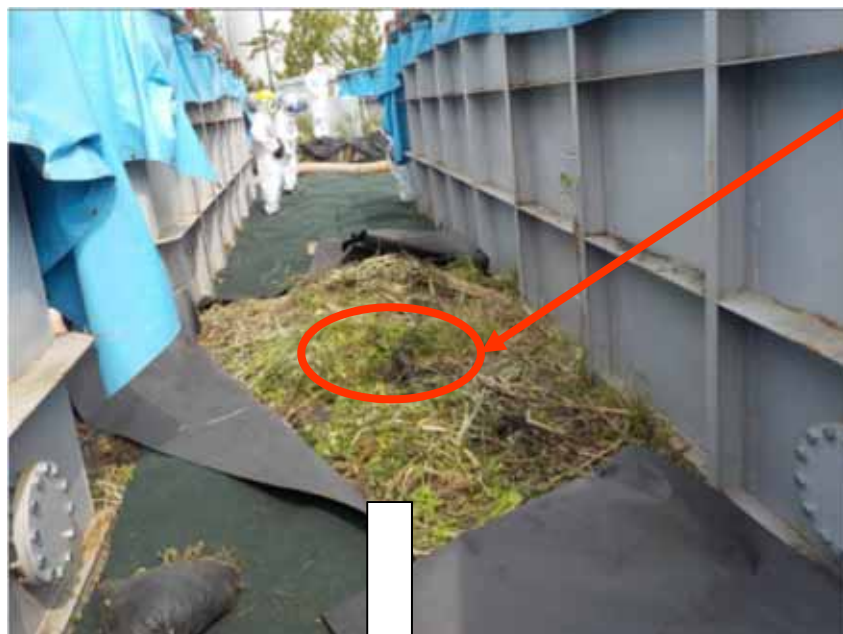
# 発生場所の状況

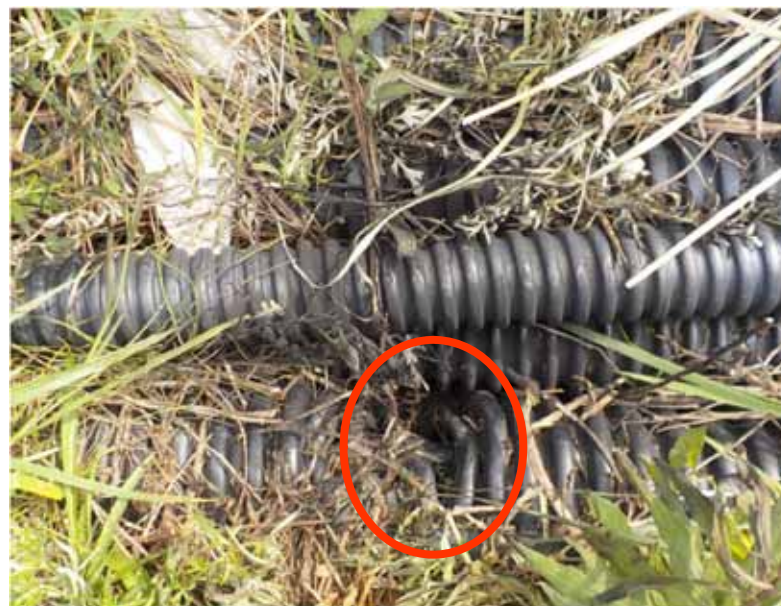
チガヤ対策の為に布設した防草シートにピン（長さ約250mm、幅約40mm、直径約4mmのコの字型のピン）を打ち込んで固定する際に、ピンがシートの下のエフレックス管を貫通し、収納されている電源ケーブルを損傷させたことにより地絡が発生し、焼損に至ったものと判断。

発生箇所の状況
