ジャバラハウス内における淡水化装置(R03)高圧ポンプ吐出配管溶接部付近からの堰内漏えいについて

< 参考資料 >
2015年8月12日
東京電力株式会社

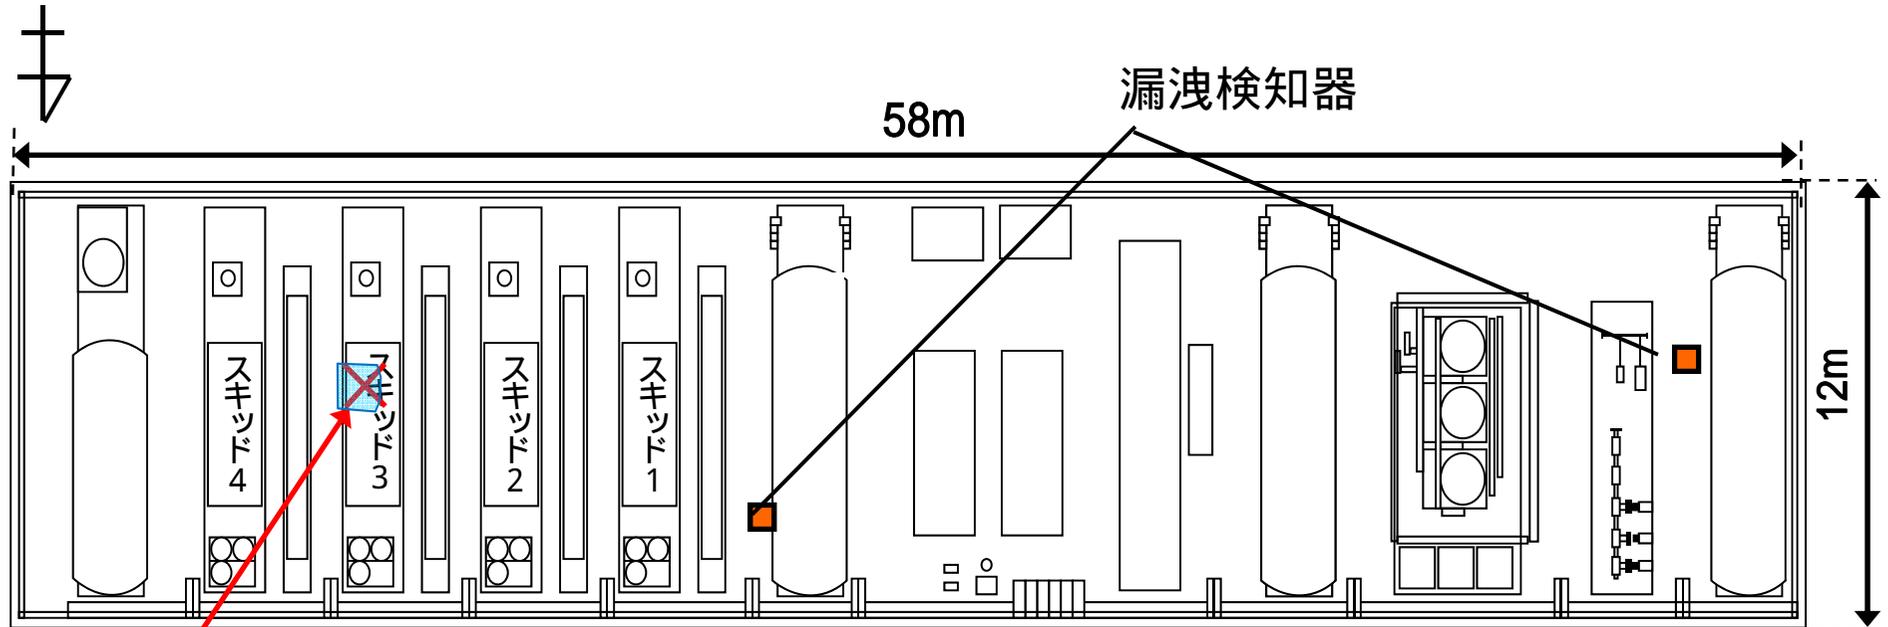
淡水化装置(RO3)漏えい箇所

漏えい箇所 漏えい範囲 $1\text{m} \times 1\text{m} \times 1\text{mm}$
(漏えい量1リットル)

RO3-3当該配管の調査および配管の交換を予定。

また、同様の構造を有するRO3の他スキッド(R03-1、2、4)についても類似箇所の点検もしくは交換を行う予定。
