福島第一原子力発電所 3号機原子炉格納容器内部調査の実施結果について（速報：10月22日実施分）

< 参考資料 >
2015年10月22日
東京電力株式会社

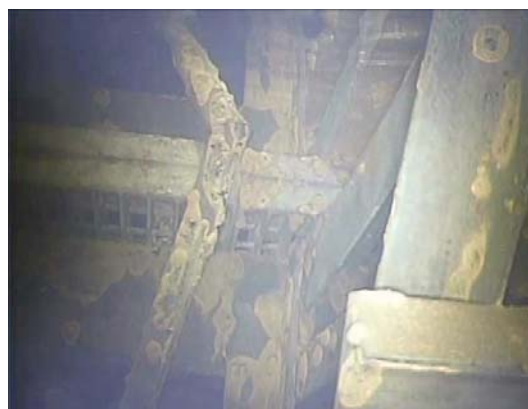
①点検架台の支持構造物

- 水中のPCV内の構造物（電線管、支持構造物、X-6ペネ、CRDレール）に、確認した範囲では損傷は確認されなかった。
- CRDレール、1階グレーチング上に堆積物が確認された。
