高性能多核種除去設備からの堰内漏えいについて

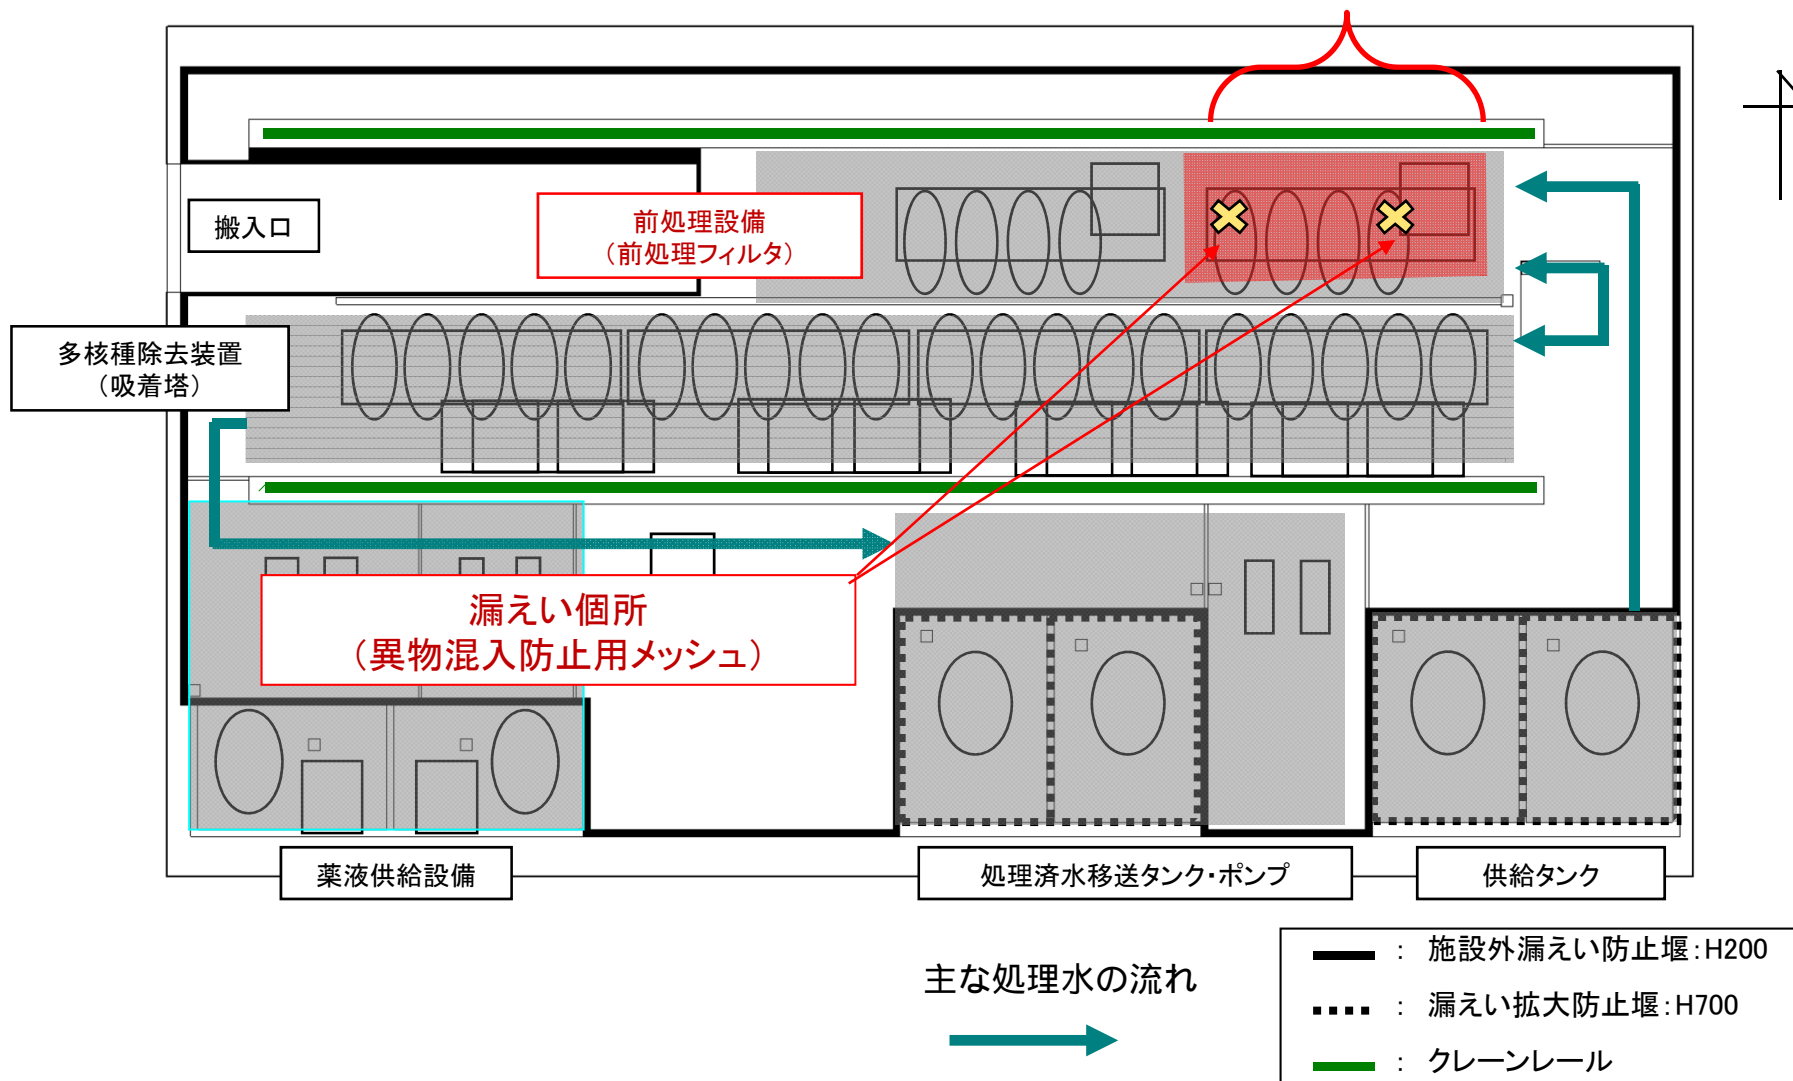
高性能多核種除去設備建屋内の漏えい箇所について

- 日時:2015年11月2日(月)
- 場所:高性能多核種除去設備建屋内
- 漏えい箇所:高性能多核種除去設備フィルターのベント配管(A系)異物混入防止用メッシュ近傍2カ所
- 状況:
 - 11:21頃 フィルタユニット1Bの差圧高により、フィルターユニット1Aのライン切替を行い、装置を起動。
フィルターのベント配管(A系)の異物混入防止用メッシュ近傍2カ所からの漏えいを確認。
 - 11:23頃 装置を停止し、漏えいが停止したことを確認。
 - 14:28頃 漏えい水回収開始。
 - 15:24頃 漏えい水回収終了。
- 漏えい量:約50リットル
- 漏えい範囲:約10m×約5m×約1mm
- 漏えいした水のサンプリング結果:
 - ・セシウム134: 1.0×10^3 Bq/L
 - ・セシウム137: 4.3×10^3 Bq/L
 - ・全 β : 2.3×10^5 Bq/L
- 推定原因:詳細調査を実施予定
- 対策スケジュール:今後検討

漏えい範囲: 約10m×約5m×約1mm

漏えい量: 約50リットル
