高性能多核種除去設備
前処理フィルタベント部から建屋内の堰内への
漏えいについて

2015年11月12日
東京電力株式会社

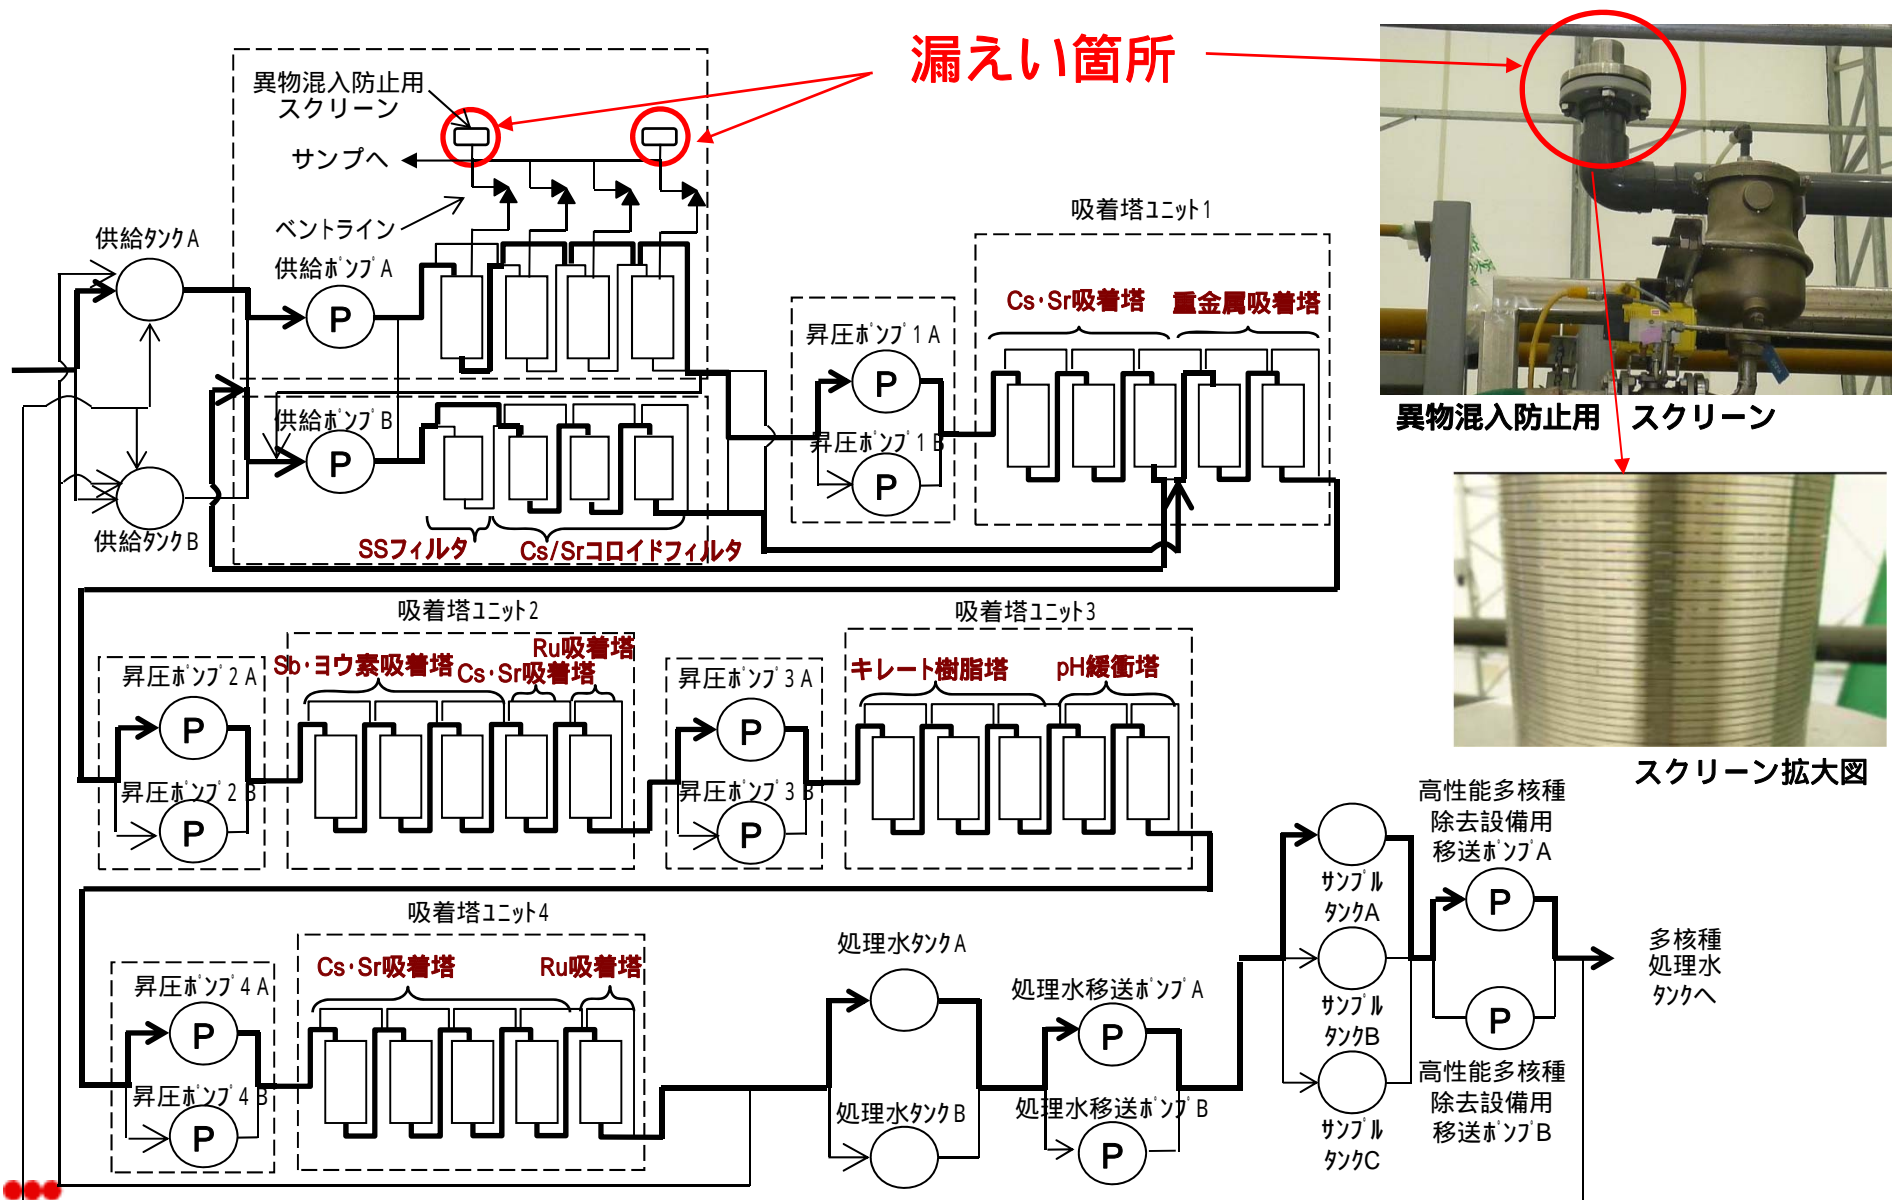
漏えい箇所

2015年11月2日，高性能多核種除去設備については，前処理フィルタ(1B)の交換のため，通常作業として処理を停止し，前処理フィルタ(1A)の系統切替(B系→A系)を実施した。その後，処理運転を再開したところ，前処理フィルタベント配管の異物混入防止用スクリーン部(2箇所)から漏えいが発生した。

- 日時：2015年11月2日11時20分頃
- 場所：高性能多核種除去設備建屋内
- 漏えい箇所：前処理フィルタベント配管（異物混入防止用スクリーン部）
- 時系列：
 - 11:21 処理運転再開
 - 異物混入防止用スクリーン部(2箇所)から漏えいを確認
 - 11:23 運転停止し，漏えいが停止したことを確認
 - 14:28～15:24 漏えい水回収実施
- 漏えい量：約50リットル
- 漏えい範囲：前処理フィルタスキッド堰内（約10m×約5m×約1mm）
- 漏えい水の分析結果
 - Cs-134： 1.0×10^3 Bq/L
 - Cs-137： 4.3×10^3 Bq/L
 - 全： 2.3×10^5 Bq/L

- ・ベント配管から漏えいしないように、運転時はベント配管に閉止フランジまたは弁を設置し、停止時は開放する。（暫定対策）

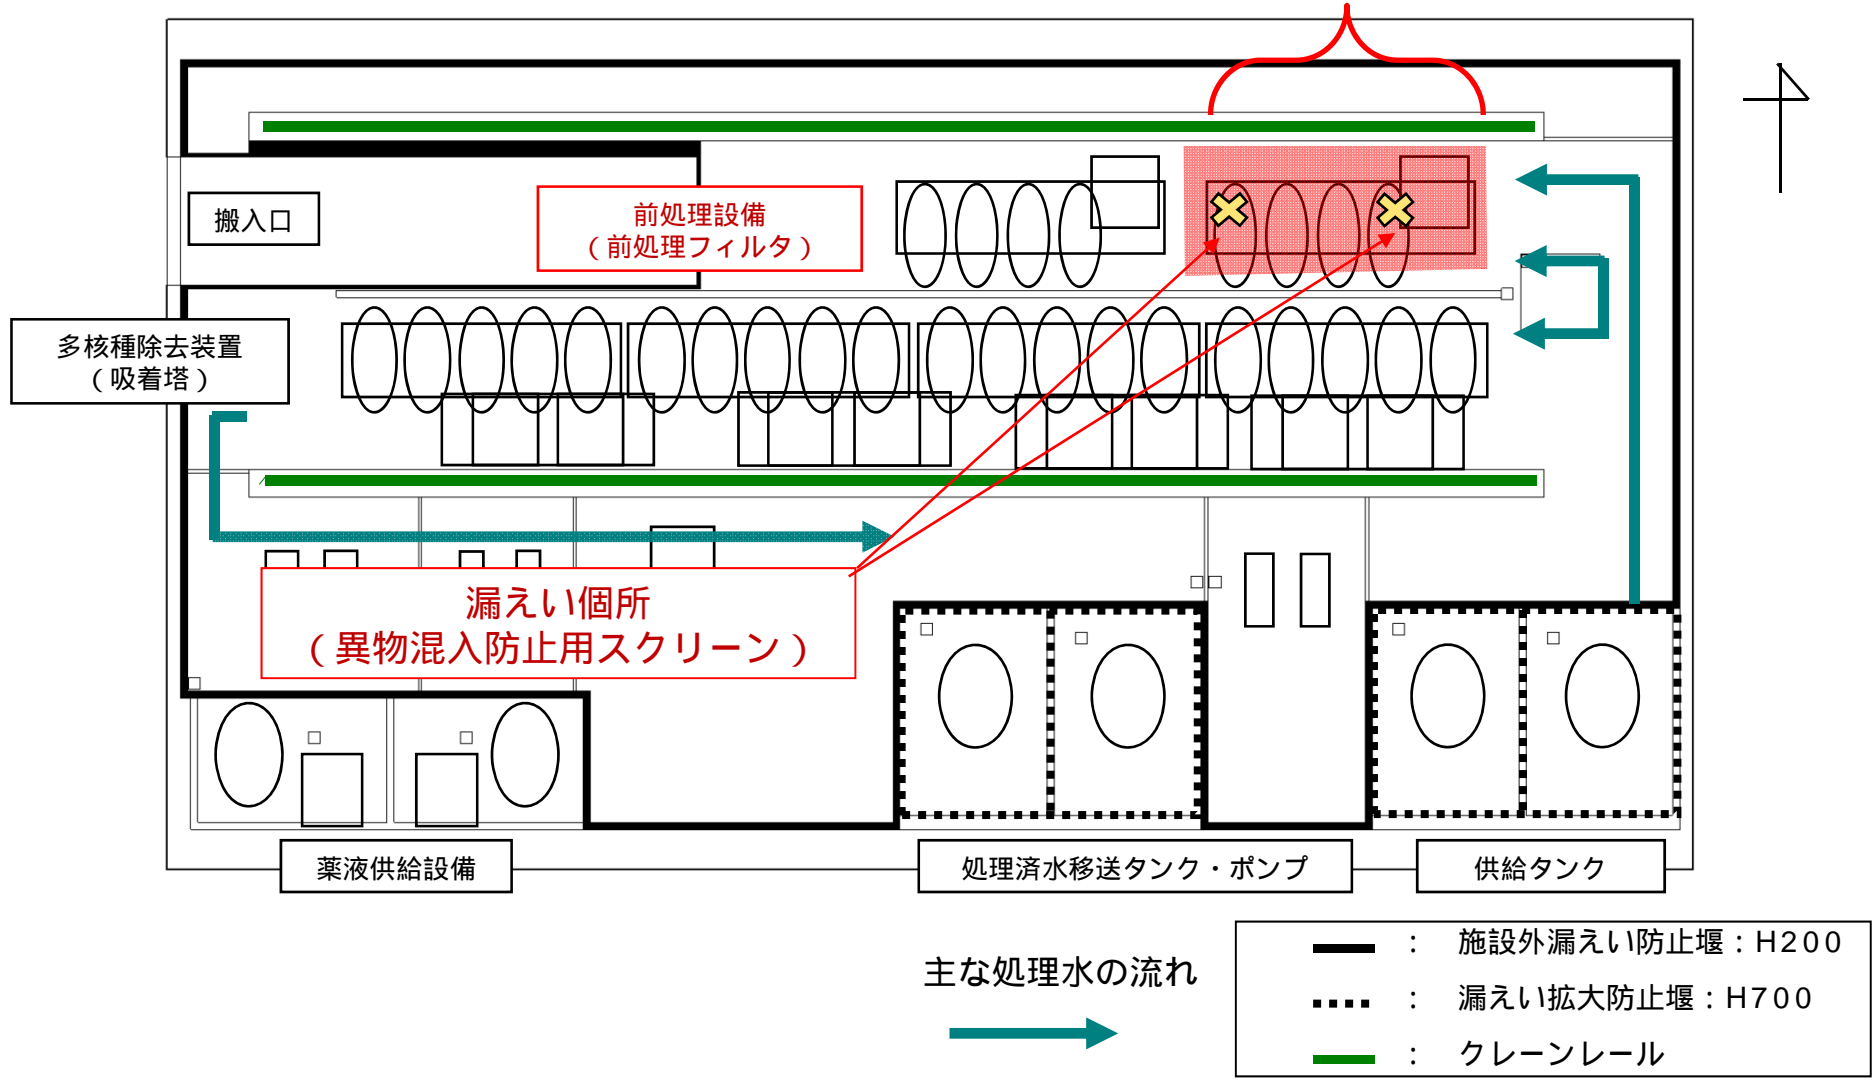
漏えい箇所

漏えい範囲：約10m×約5m×約1mm
 漏えい量：約50リットル

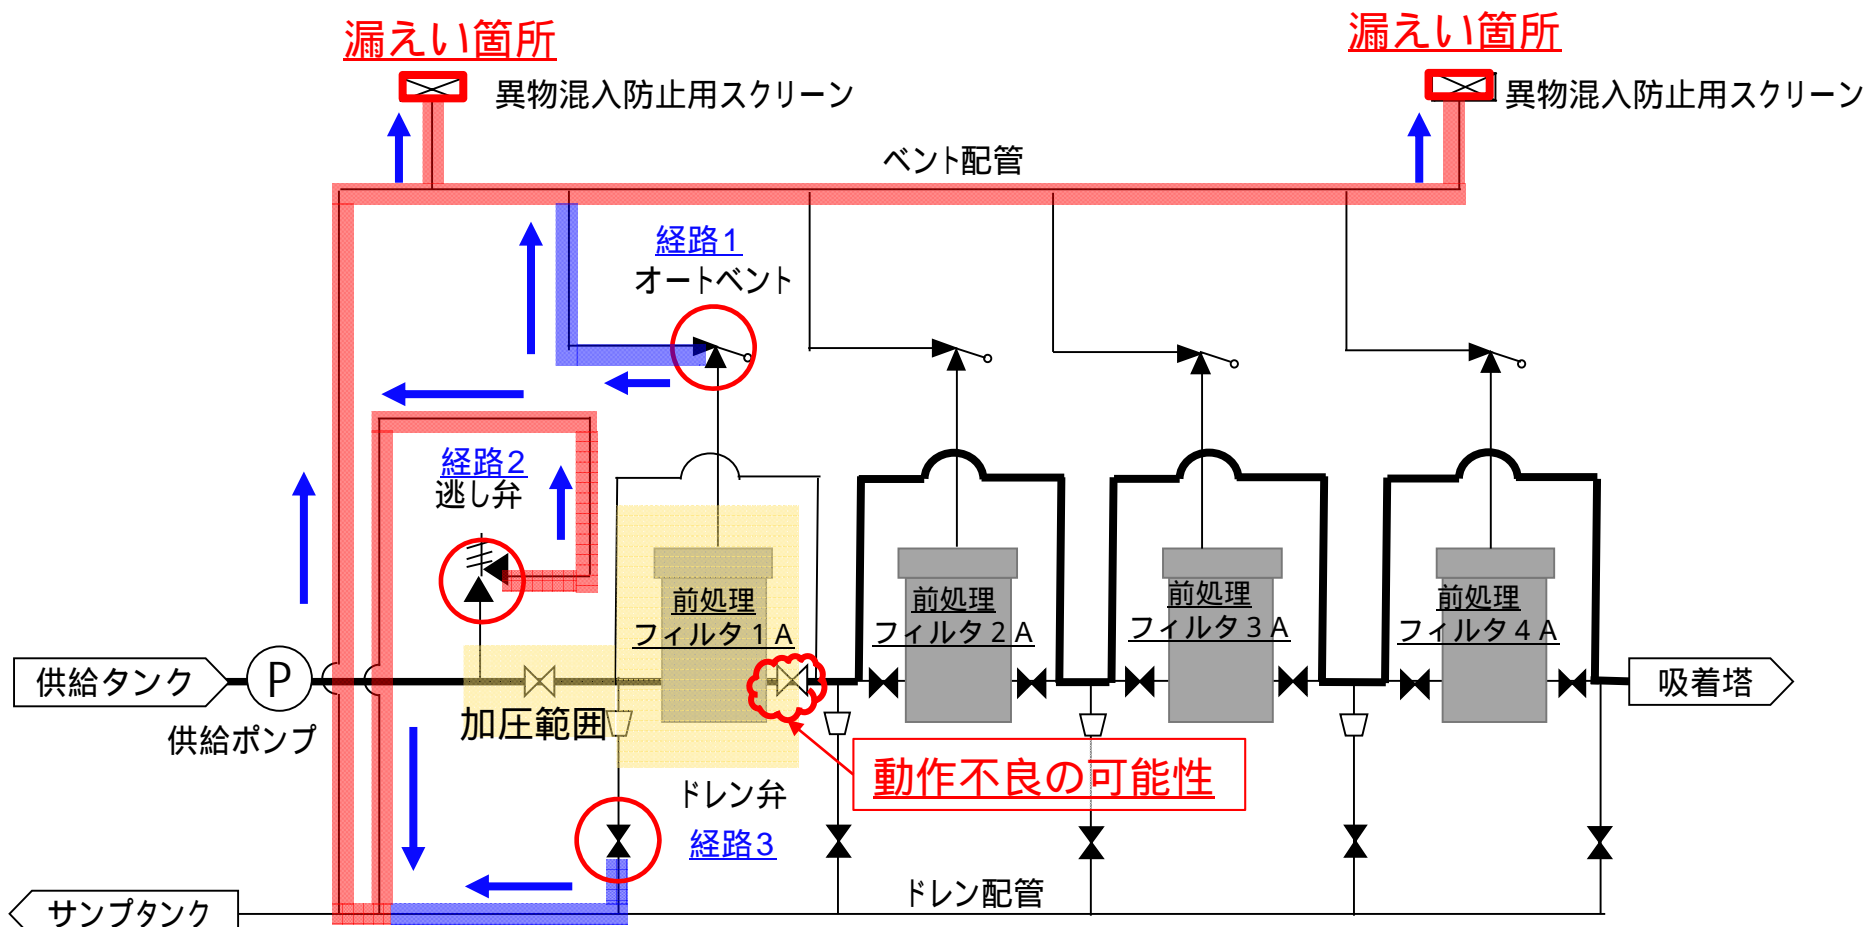
漏えい発生時のパラメータを確認したところ，前処理フィルタ 1 A の周辺において，加圧範囲が確認された。そのため，何らかの要因により主ライン上の弁等に閉塞箇所があり（原因 1 ），加圧範囲からベント配管に流出し，異物混入防止用スクリーンを介して漏えい（原因 2 ）したと推定した。

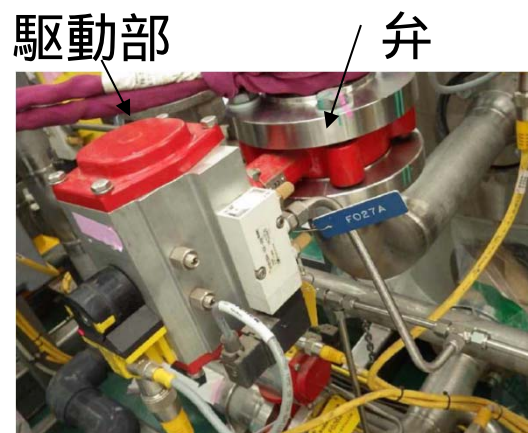
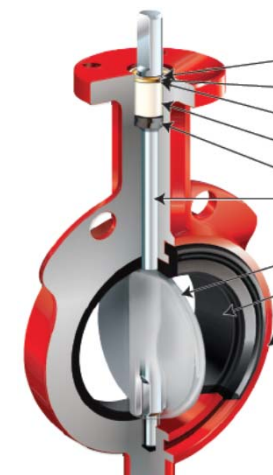
当該弁について動作確認したところ，駆動部側は動作するが，弁側が動作しないことを確認した。

駆動部側と弁側（ステム）の接続にアダプターが必要であるが，装着していなかったため，弁体側に駆動力が伝わらず開動作しなかった（空回りした）

- ・弁体にアダプタを取付け、動作確認を実施する（手順書に反映）

- ・弁体と駆動部の接続については、取合いの寸法等を確認し、噛み合うことを確認する。
