福島第一原子力発電所 海側遮水壁閉合後の埋立地舗装面等の状況について

< 参考資料 >
2015年11月26日
東京電力株式会社

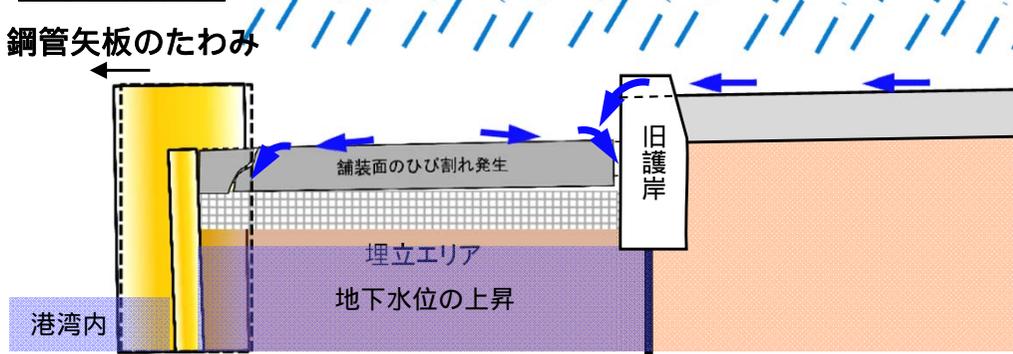
遮水壁閉合後

- 海側遮水壁閉合後、地下水位上昇に伴い鋼管矢板のたわみが増加し、舗装面の一部にひび割れ等が発生。
- 鋼管矢板は素材（金属）の特性上たわみは発生するが、鋼管矢板の健全性・遮水性能には影響しない。
- 一方、舗装面のひび割れ箇所からは雨水が入り、地下水ドレン汲み上げ量が増加しているため、急ぎ補修を進めているところ（11月末完了予定）。今後も点検を継続し、状況に応じて補修を実施していく。
- 鋼管矢板の継手にかかる負荷を軽減することを目的として杭頭を結合する鋼材を設置。特にコーナー部では大きな力が作用するため鋼材を補強中。

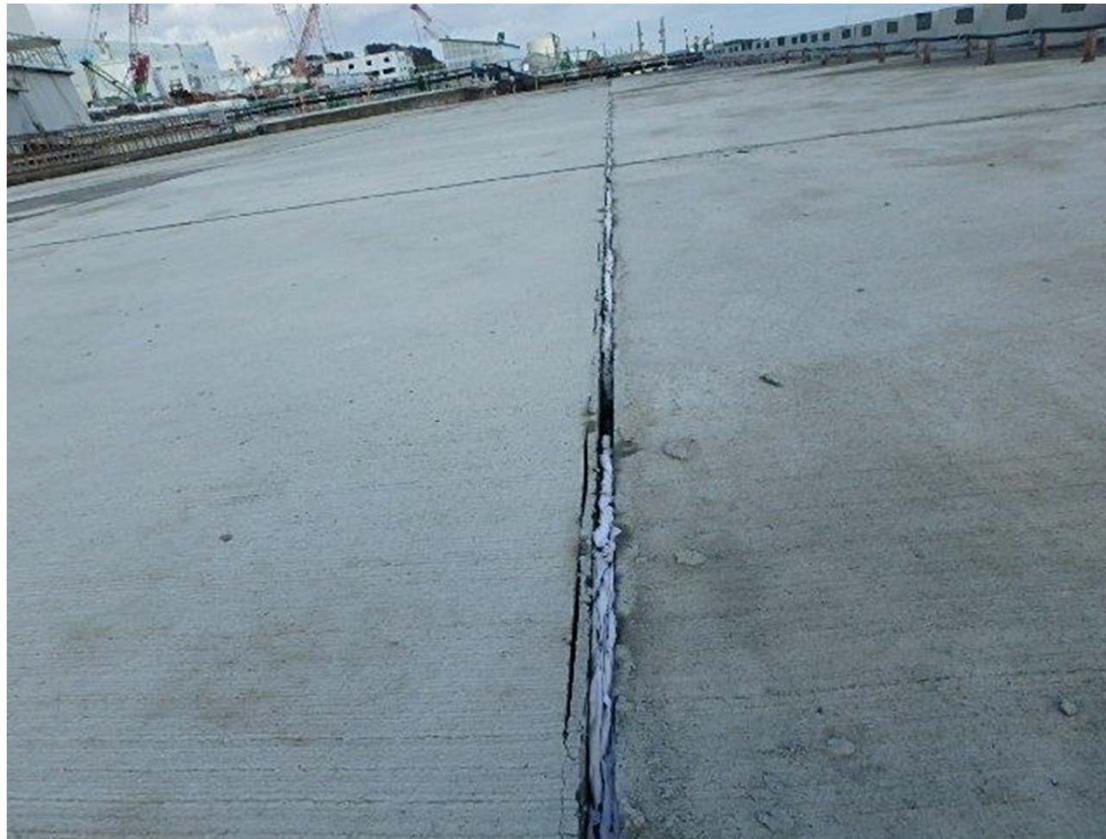
埋立地舗装面の目地の状況（補修実施前）

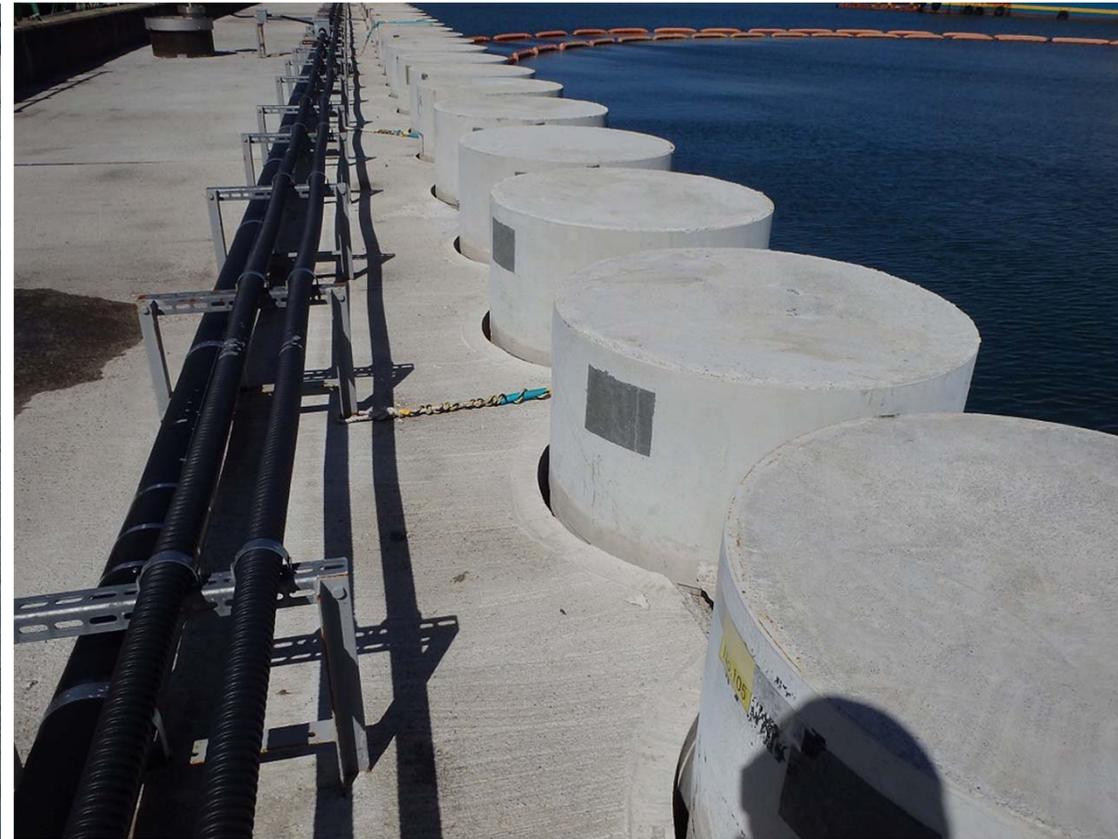
鋼管矢板打設際の状況（補修実施前）
