# 陸側遮水壁の状況（第一段階 フェーズ2）

2016年9月29日

東京電力ホールディングス株式会社

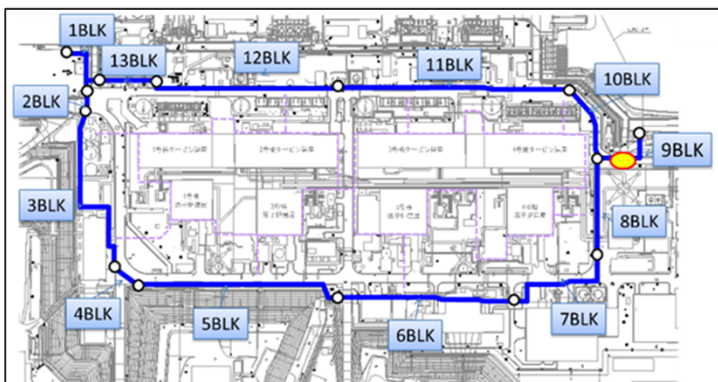
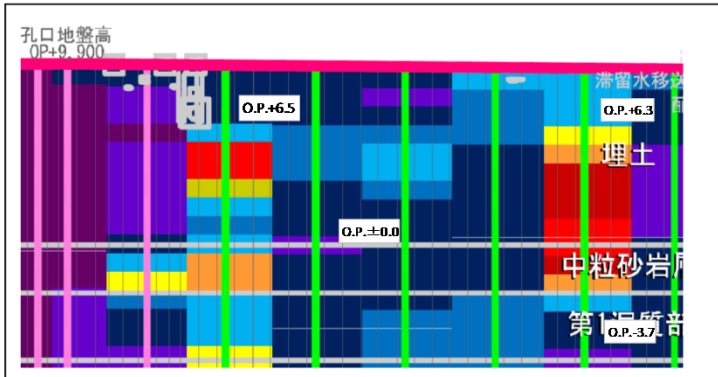
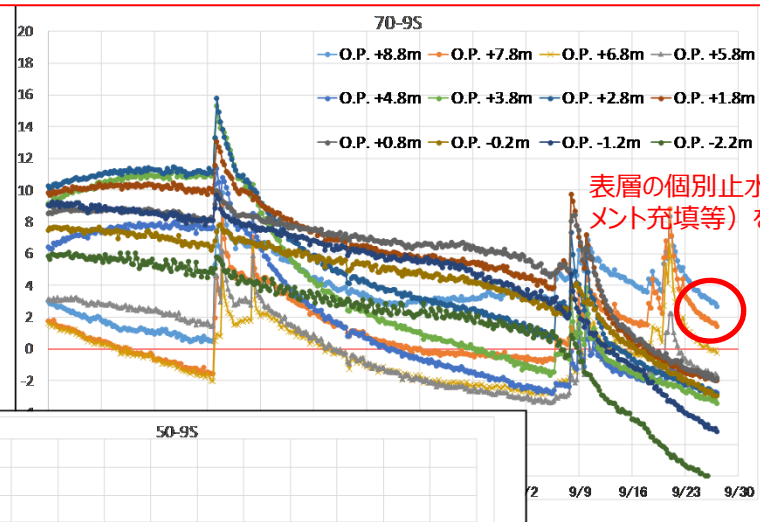
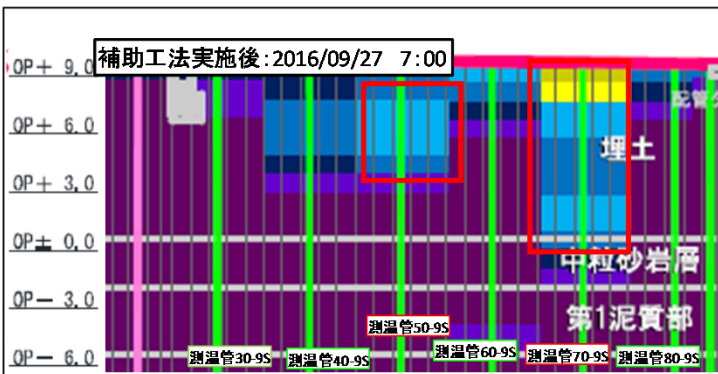
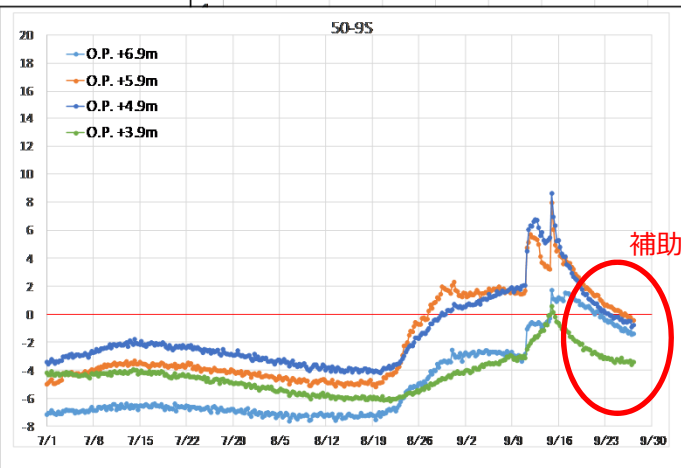
# 補助工法実施状況 (9BLK)

**【70-9S】**  
 補助工法（溶液型）を完了。引き続き温度低下中。  
 表層以外0度達成。表層については個別止水工（セメント充填等）実施中

**【50-9S】**  
 フェーズ2以降、台風に伴う一連の降雨により温度上昇傾向を示していることから、9/10より補助工法（溶液型）を実施し完了済み。  
 0度達成。

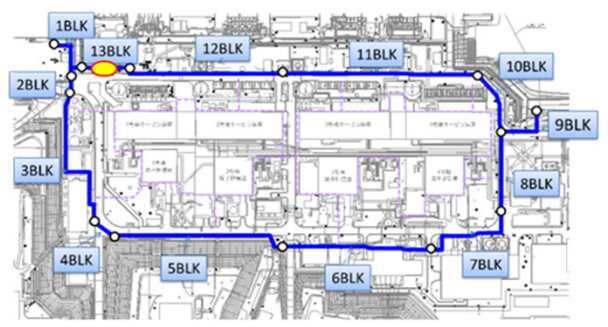
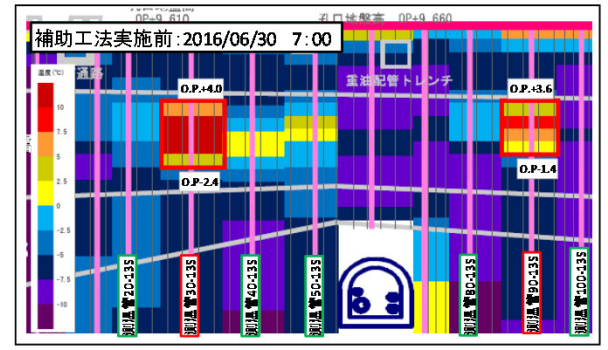
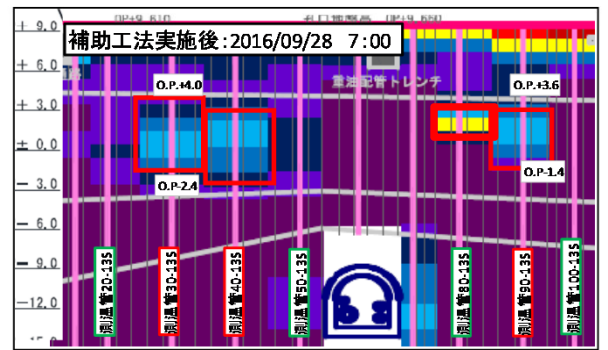
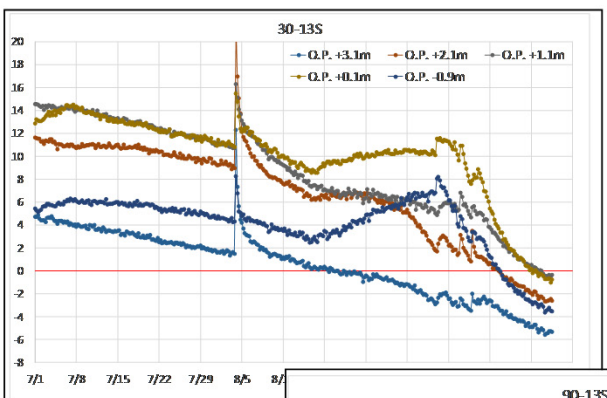
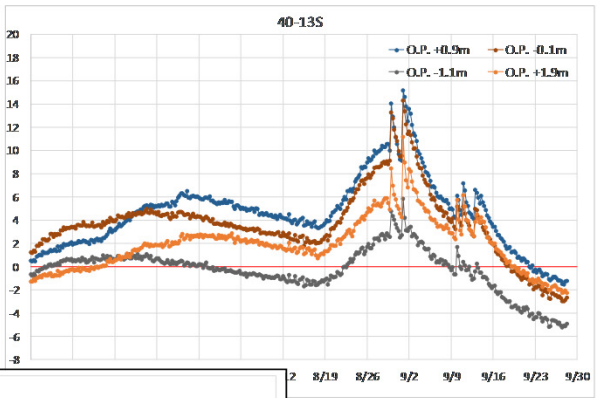
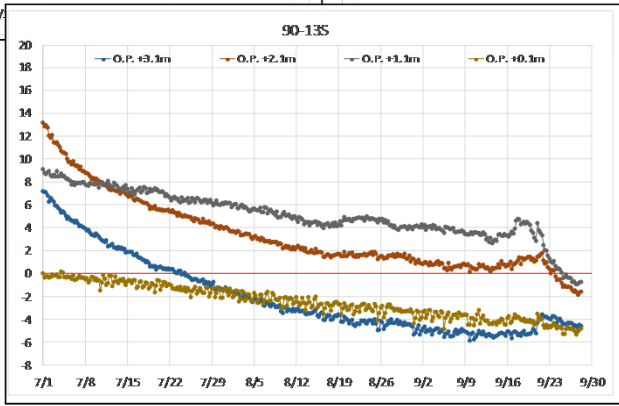
# 補助工法実施状況 (13BLK)

【30-13S】  
補助工法により、0℃到達。

【40-13S】  
補助工法により、0℃到達。

【90-13S】  
補助工法により、0℃到達。

【80-13S】  
一点で温度上昇が見られるため補助工法を継続。(後述)

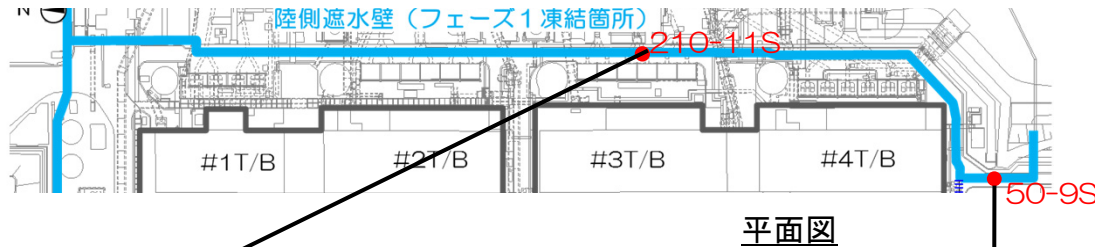
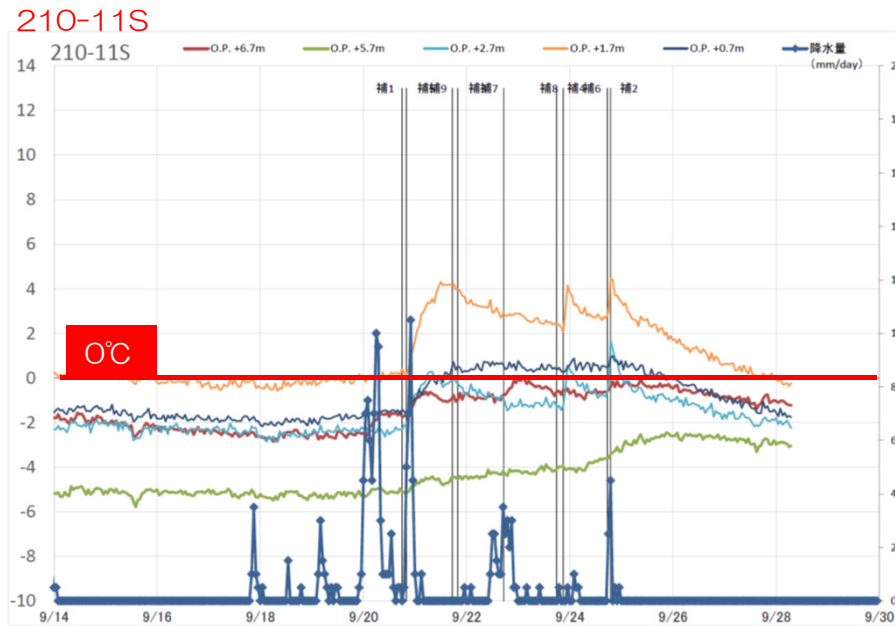
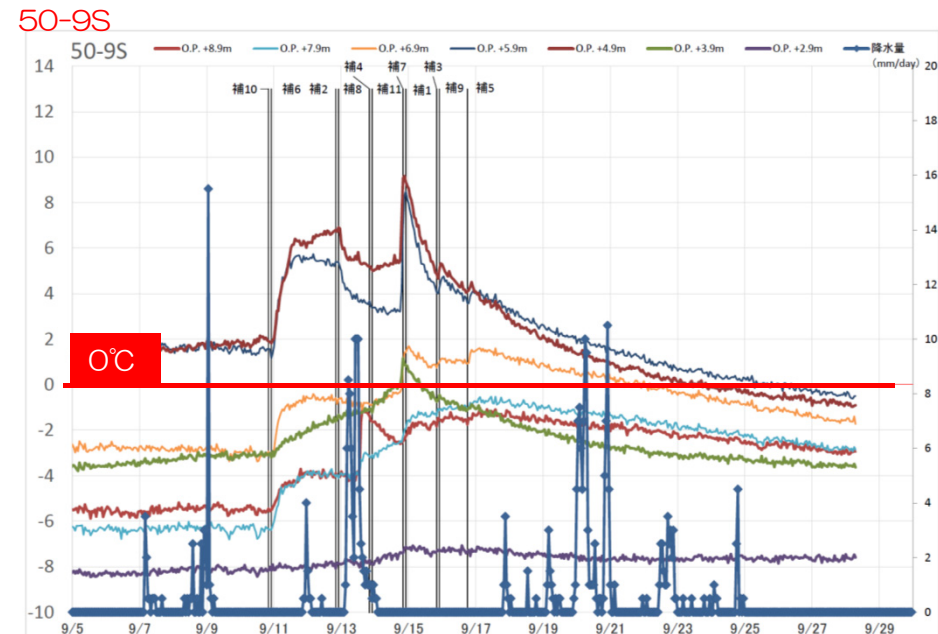
## 追加箇所② 0℃以下であったものが0℃以上に上昇したものの

台風等による降雨に伴い、測温管位置の温度が0℃よりやや低い温度で停滞していた箇所において温度の上昇が認められたため補助工法を追加  
 210-11S : 0℃達成、50-9S : 0℃達成

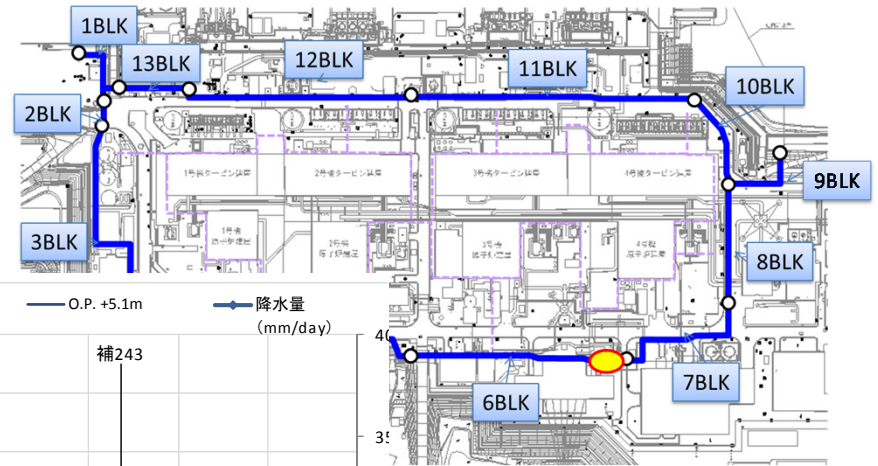
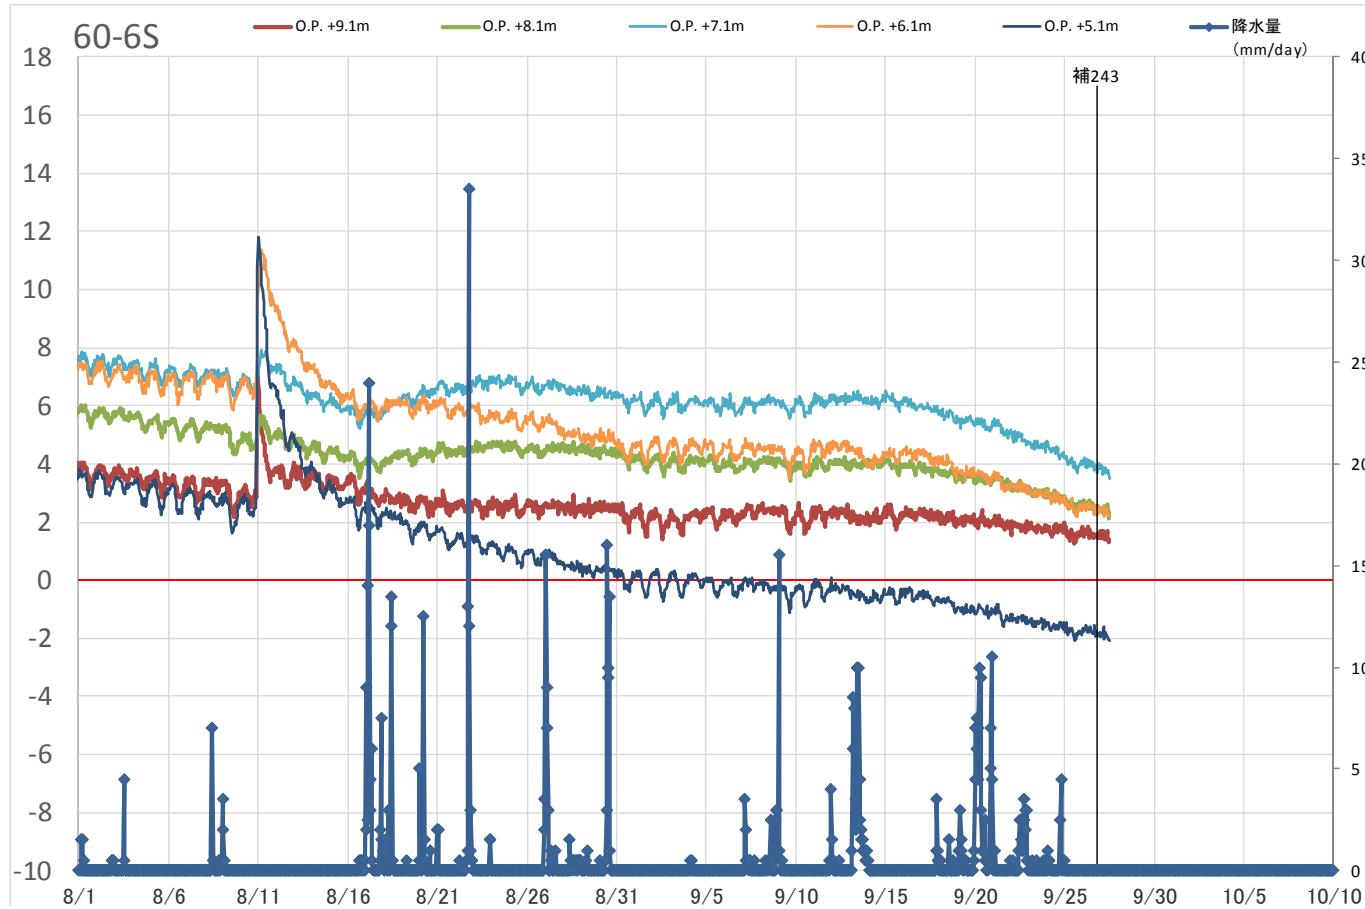
【60-6S】(9/26現在 4 / 9 本完了)

補助工法実施中。  
経過観察中。
