< 参 考 資 料 >
2016年11月21日
東京電力ホールディングス株式会社

陸側遮水壁凍結状況確認について

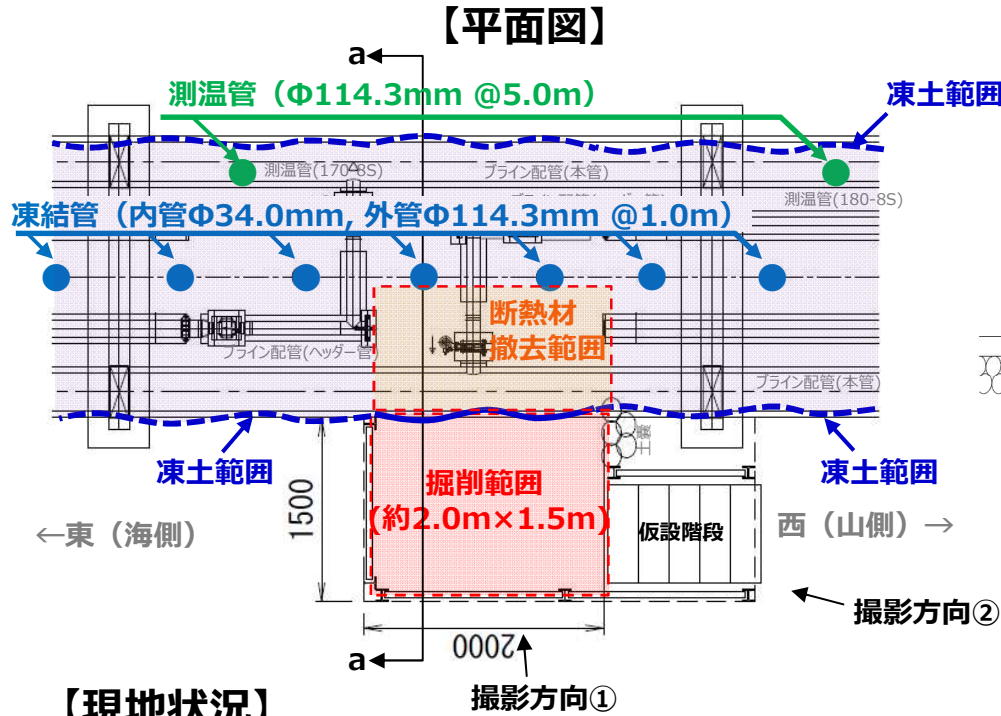
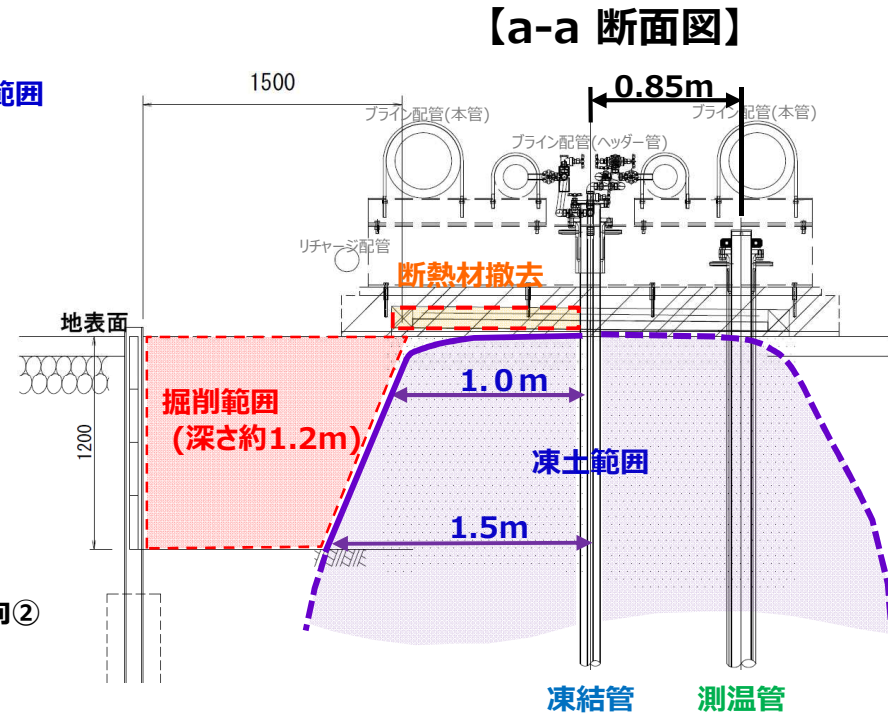
地表面から深さ1.2mまで掘削を行い、地盤の凍結状況を確認する。

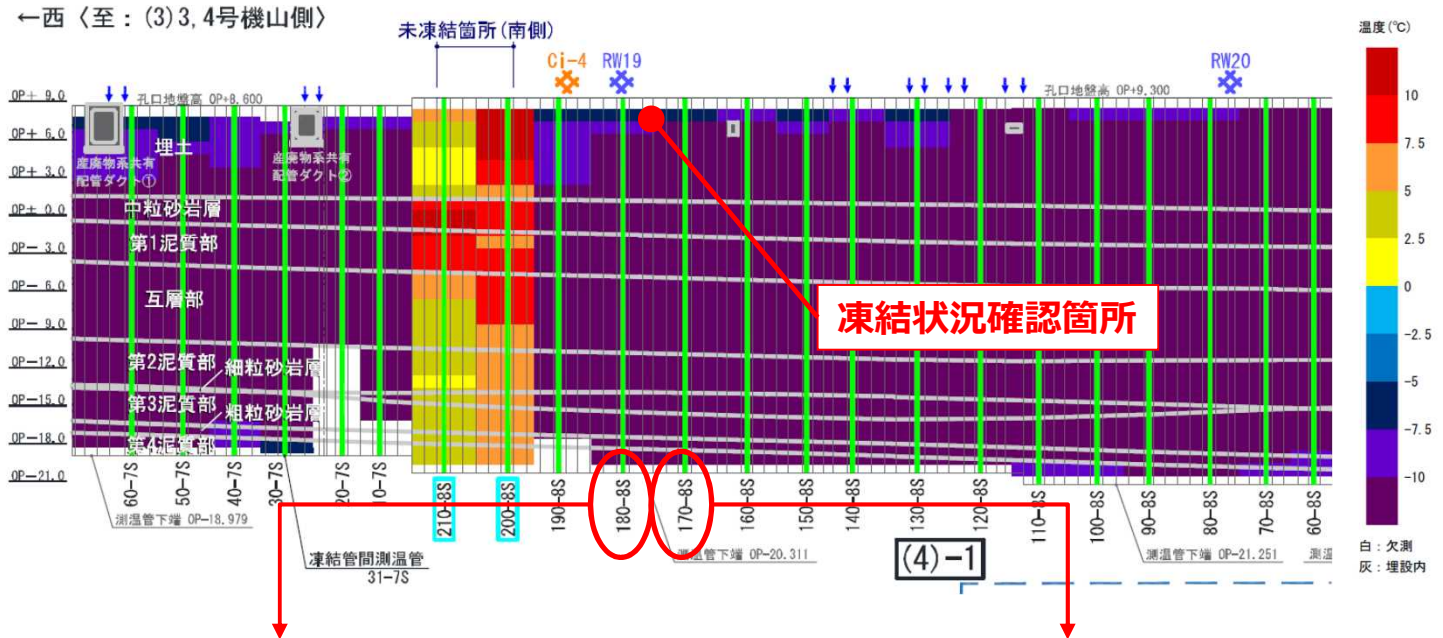
【温度分布図】

3. 凍土壁掘削状況確認箇所における温度状況 (11月15日)

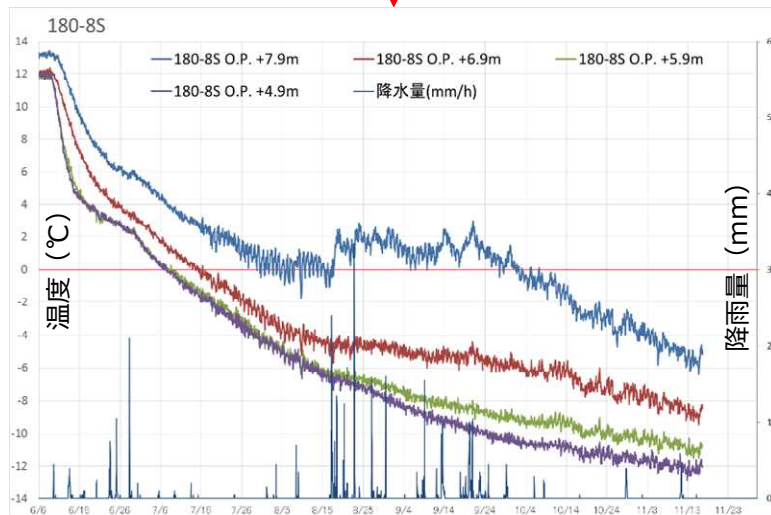
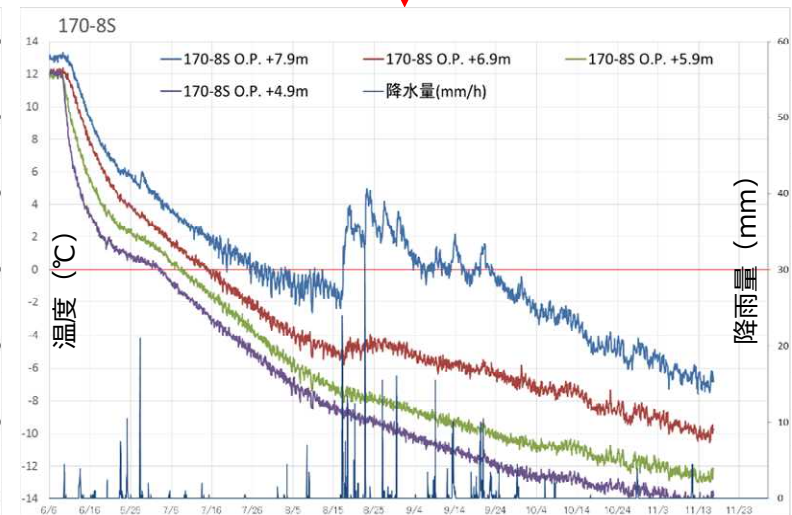
【温度経時グラフ】

近傍測温管
180-8S
170-8S
