# 福島第一原子力発電所4号機原子炉建屋南西側サブドレン (No.51)の一時的な水位低下に関する調査状況

2017年8月10日

東京電力ホールディングス株式会社

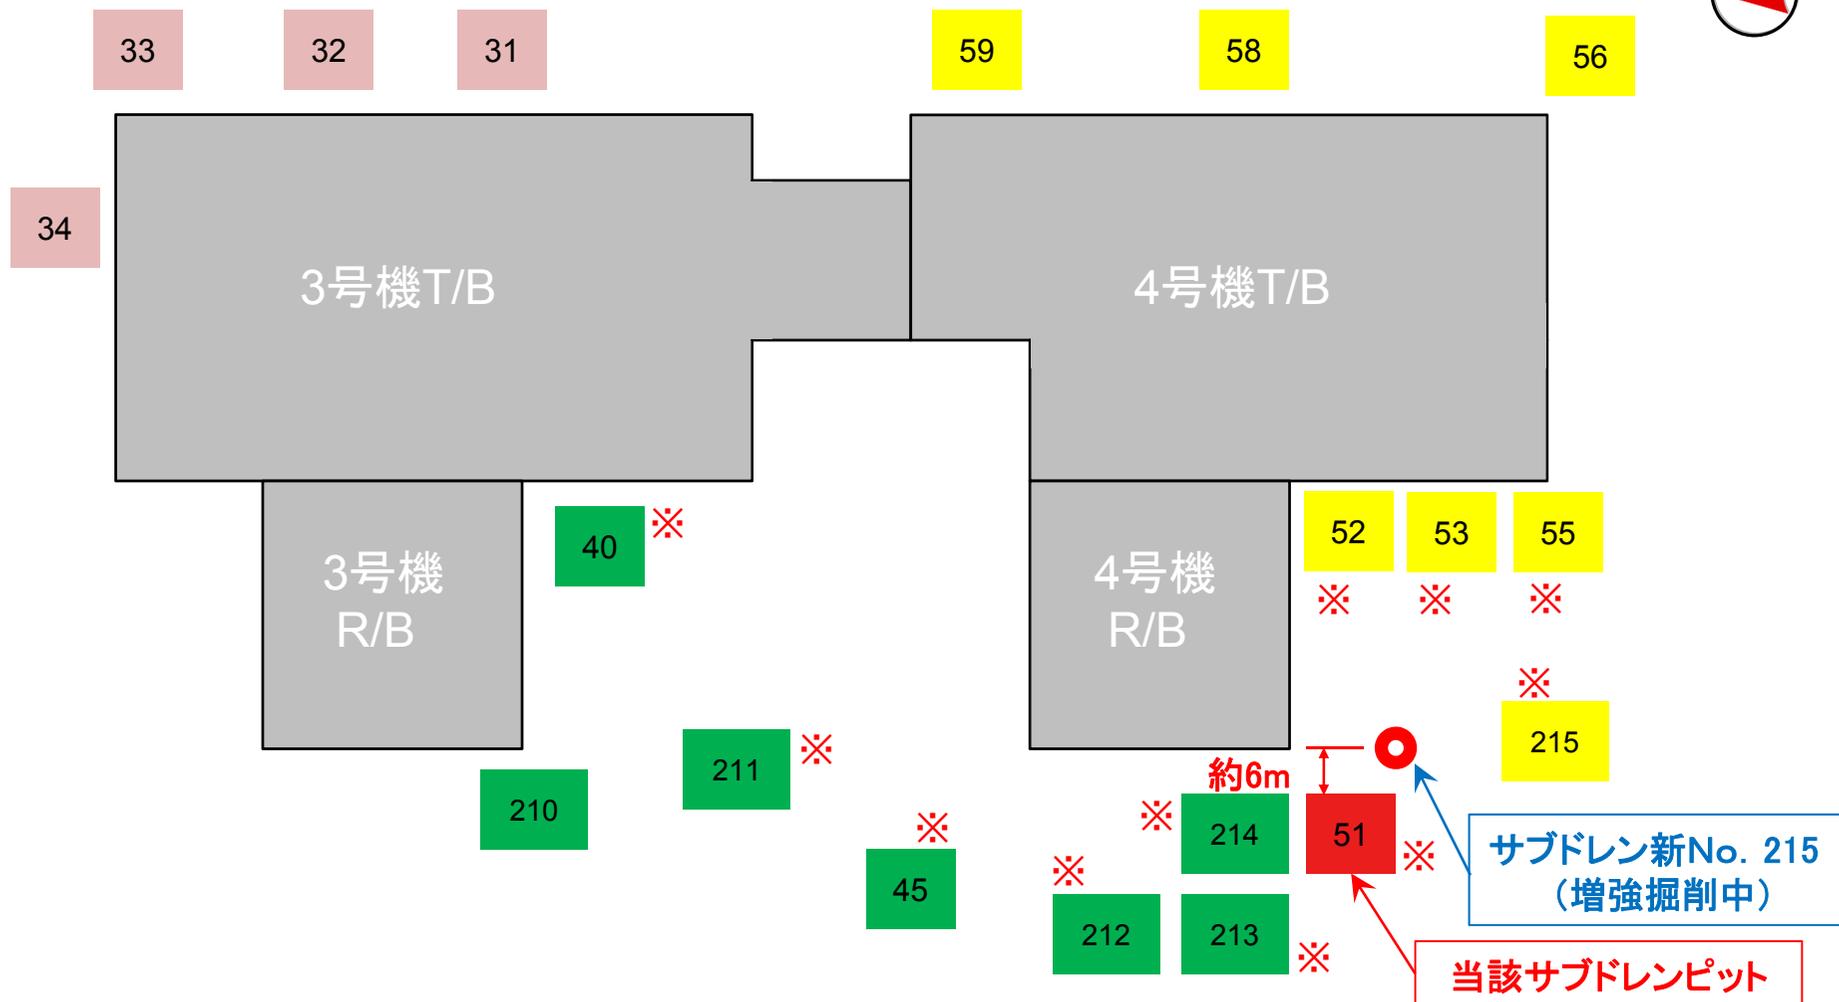
### 3-1. 3・4号機周辺サブドレンピット配置図

1～4号機サブドレンピット総数：42  
 ピット深さ：12m～16m

※：水位確認、放射能濃度測定を実施したサブドレンピット

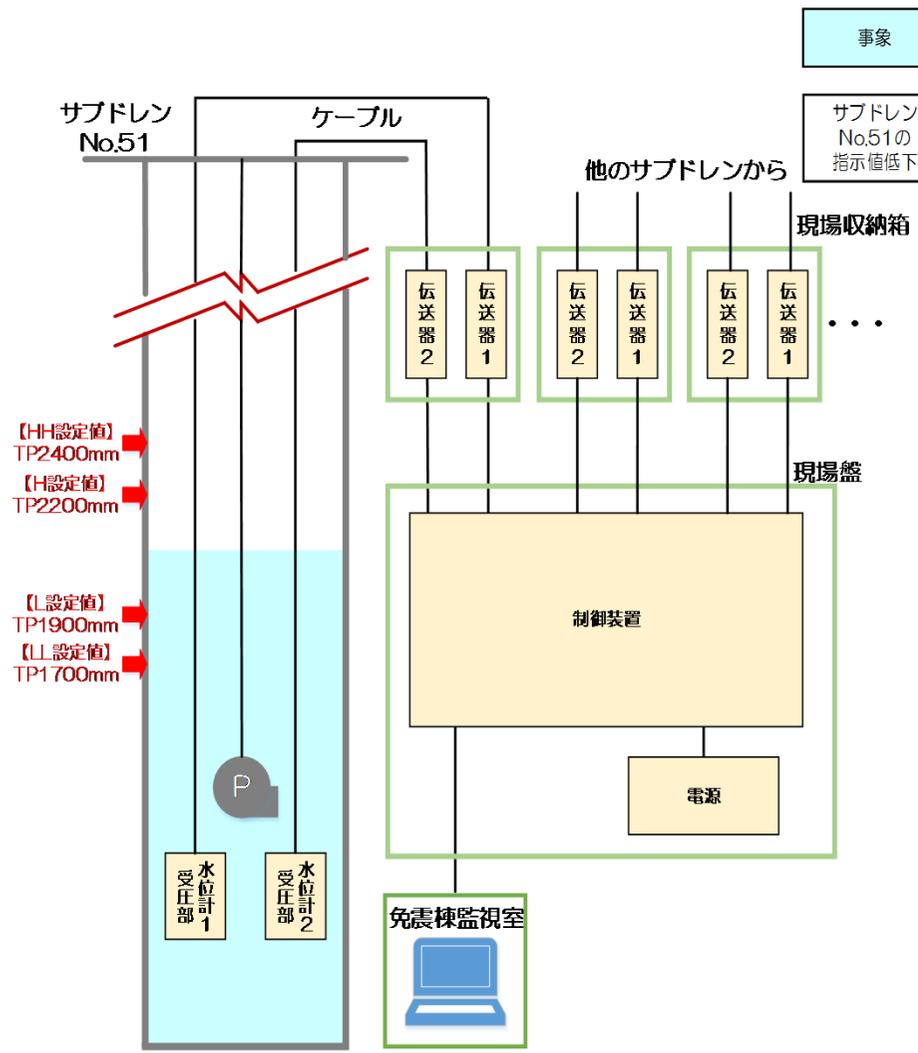
概略図

事象	要因1	要因2	検討結果	判定	現場確認結果	判定
サブドレン No.51の指示値低下	計器 (受圧部・伝送器)	計器電源切操作が行われた	電源切操作を行うとSDP4の全ての水位計がダウンする	×		
		計器のドリフト事象が発生した	2つの計器が同時に大幅なドリフトが発生する可能性は低い	△	現場にて検尺を行いその値と指示値が相違ないことを確認	×
		何らかの要因で瞬時的な信号断事象が発生	トレンドから瞬時的な指示変動波形ではない	×	現場にて計器点検（校正）を行い指示値にずれがないことを確認	×
		当該信号がリフトされた	リフトするとダウンスケールするだけでなく指示が復帰しない	×		
電源	電源	何らかの要因で電源が瞬停了した	電源OFF⇒ON時は瞬時にダウンスケールし瞬時復帰する	×		
			電源の故障の際は他のビットの水位もダウンスケールする	×		
ケーブル	ケーブル	受圧部～制御盤間のケーブル損傷	ケーブルが損傷した場合、指示の復帰は可能性が低い	△	現場にてケーブルの状況を確認し損傷等ないことを確認	×
制御装置	制御装置	制御装置の故障	その他の水位計のトレンドに変化がなく可能性は低い	△	制御装置にエラーが発生していないことを確認	×
計装の作業	計装の作業	当該計器の点検作業で水位計の上げ下げをした	事象発生当時、当該計器の点検は未実施	×
